Asunto: Acciones de control urbanístico para el Inmueble de Interés Cultural ubicado en la **Carrera 5 No. 6B-50, Carrera 4 No. 6B-57 Multifamiliar el Rincón P.H. (Zonas comunes)**, de la localidad de La Candelaria.

INFORME DE CONTROL URBANO

NORMATIVA, ANTECEDENTES Y RESULTADO DE LA VISITA DE INSPECCIÓN VISUAL AL
OBJETO DE LA SOLICITUD DE CONTROL URBANO

INSTITUTO DISTRITAL DE PATRIMONIO CULTURAL
PROTECCION DEL PATRIMONIO CULTURAL
ACTA DE VISITA DE INSPECCION VISUAL CONTROL URBANO

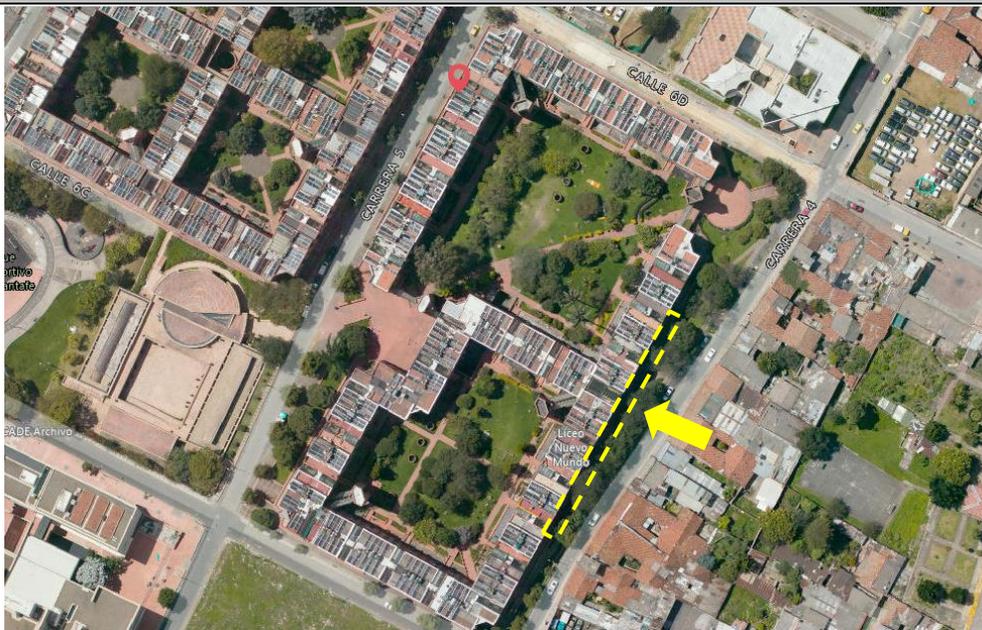
Imagen aérea del conjunto Multifamiliar El Rincón P.H., ubicado en la Carrera 5 No. 6B-50 y/o Carrera 4 No. 6B-57.
Se detalla el área de la intervención
(Fecha de captura de la imagen: 2014) Fuente: <http://mapas.bogota.gov.co/>

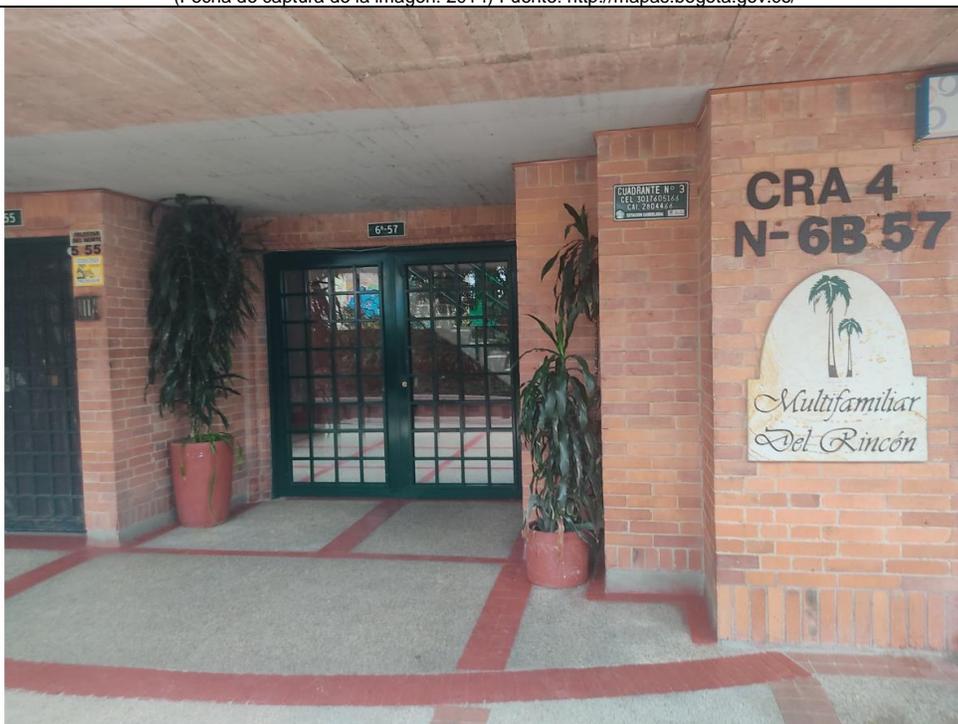
Fotografía 1 – Se observa acceso al conjunto Multifamiliar El Rincón por la Carrera 4 No. 6B-57.
(Fecha de toma de la imagen 11 de febrero de 2022).

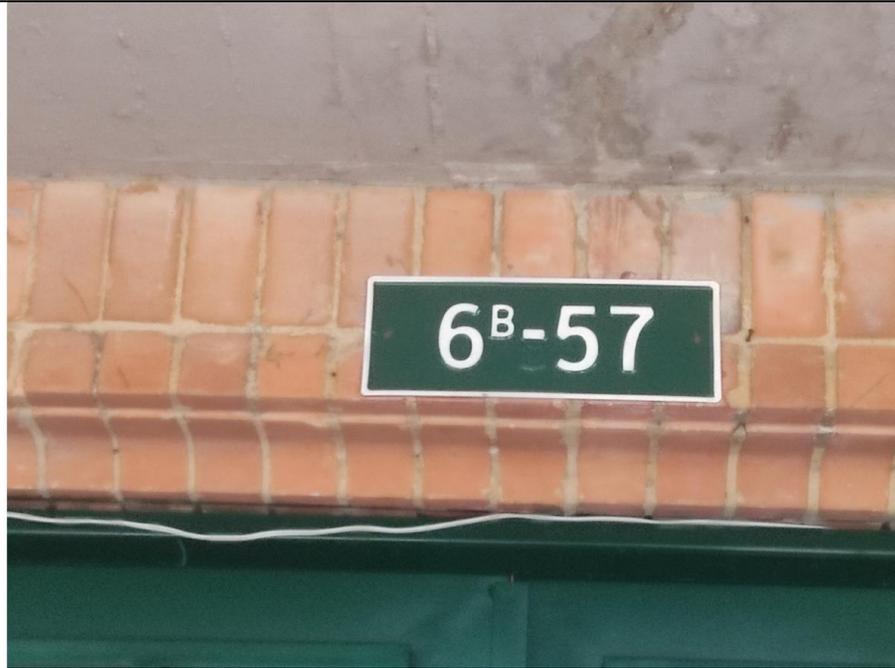
Fotografía 2 – Se observa nomenclatura del conjunto Multifamiliar El Rincón por la Carrera 4 No. 6B-57.
(Fecha de toma de la imagen 11 de febrero de 2022).

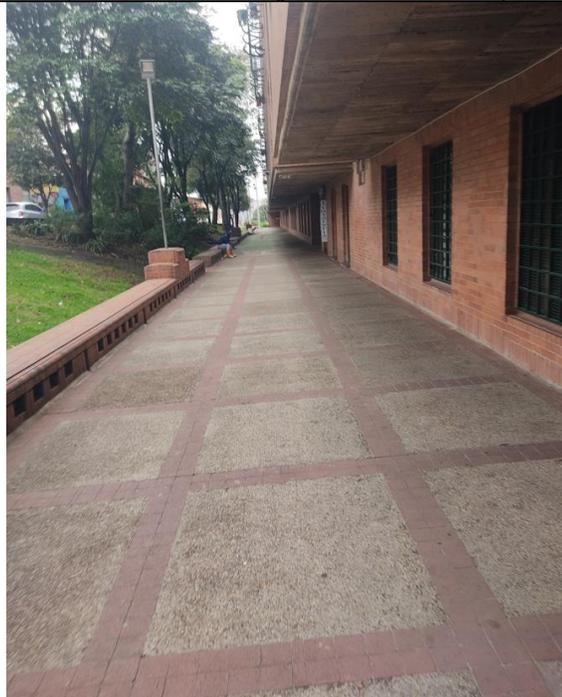
Fotografía 3 – Se observa corredor perimetral ubicado sobre la carrera 4 del Multifamiliar El Rincón, compuesto por granito fundido in situ y tableta de cerámica color rojo
(Fecha de toma de la imagen 11 de febrero de 2022).

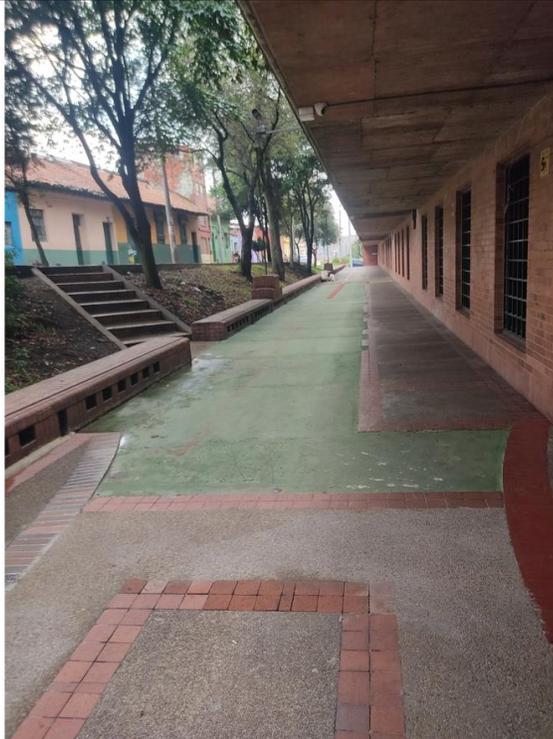
En el recorrido del corredor exterior sobre carrera 4 entre las calles 6 B y 6 D, se observó que se encuentran realizando arreglo de una sección del corredor retirando el material de granito fundido in situ y las tabletas de cerámica de color rojo rectangulares, aparentemente para impermeabilizar el material de soporte de los mismos y adicionalmente se observan lonas de escombros.

Fotografía 4 – Se observa corredor con retiro del granito fundido en sitio y de tabletas de cerámica color rojo de una sección ubicado en el corredor sobre la carrera 4 del Multifamiliar El Rincón.
(Fecha de toma de la imagen **11 de febrero de 2022**).

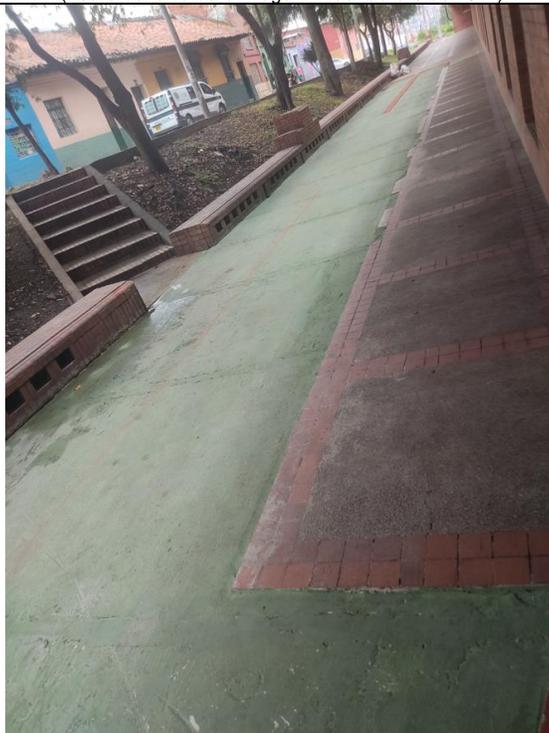
Fotografía 5 – Se observa corredor con retiro del granito fundido en sitio y de tabletas de una sección ubicado en el acceso de la carrera 4 del Multifamiliar El Rincón
(Fecha de toma de la imagen **11 de febrero de 2022**).

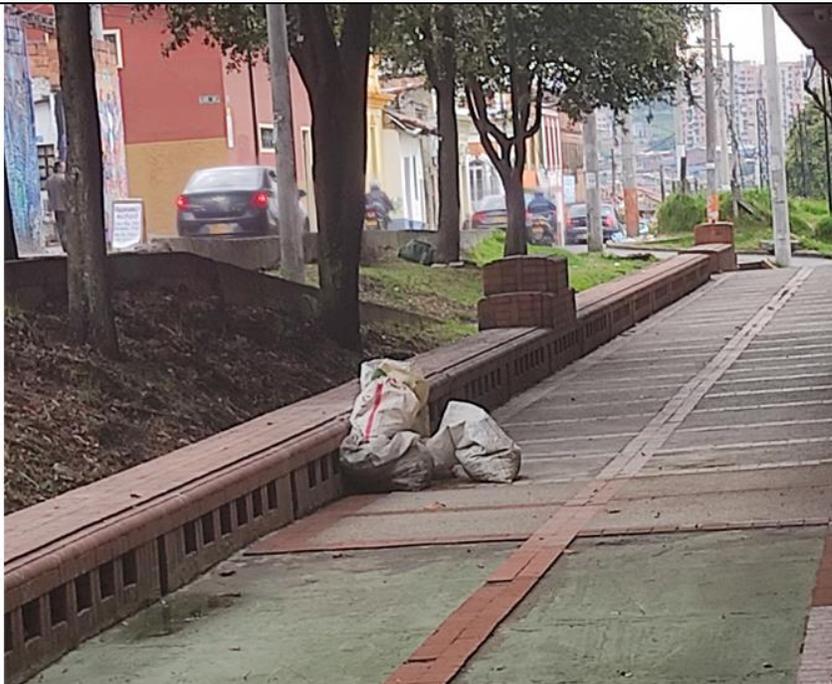
Fotografía 6 – Se observa lonas ubicadas en el acceso de la carrera 4 del Multifamiliar El Rincón.
(Fecha de toma de la imagen 11 de febrero de 2022).
