Asunto: Solicitud de control urbanístico para el Inmueble de Interés Cultural  
ubicado en la **TV 16A 46 16**.

INSTITUTO DISTRITAL DE PATRIMONIO CULTURAL  
PROTECCION DEL PATRIMONIO CULTURAL  
ACTA DE VISITA DE INSPECCION VISUAL CONTROL URBANO

**INFORME DE CONTROL URBANO**

**NORMATIVA, ANTECEDENTES Y RESULTADO DE LA VISITA DE INSPECCIÓN VISUAL AL OBJETO DE LA SOLICITUD DE CONTROL URBANO**

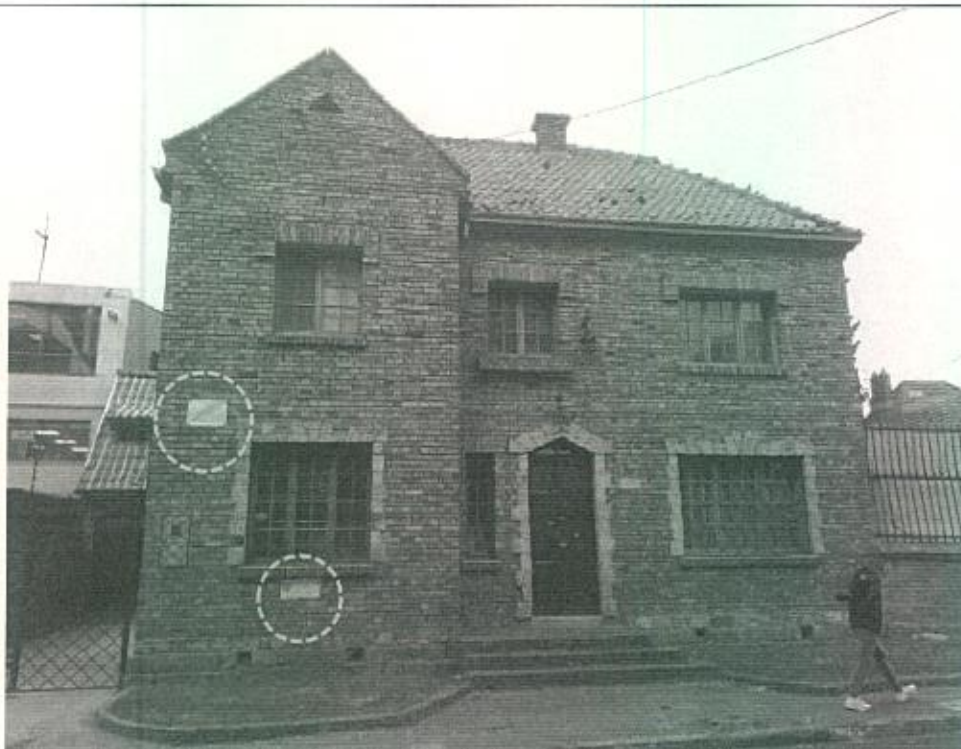
Fotografía 1 – Fachada principal del inmueble de la TV 16A 46 16, se evidencia la valla informativa de las reparaciones locativas autorizadas por el IDPC y también el sello impuesto por la SCRD el pasado 11 de octubre de 2022 (Fecha de toma de la imagen 23/08/2022).

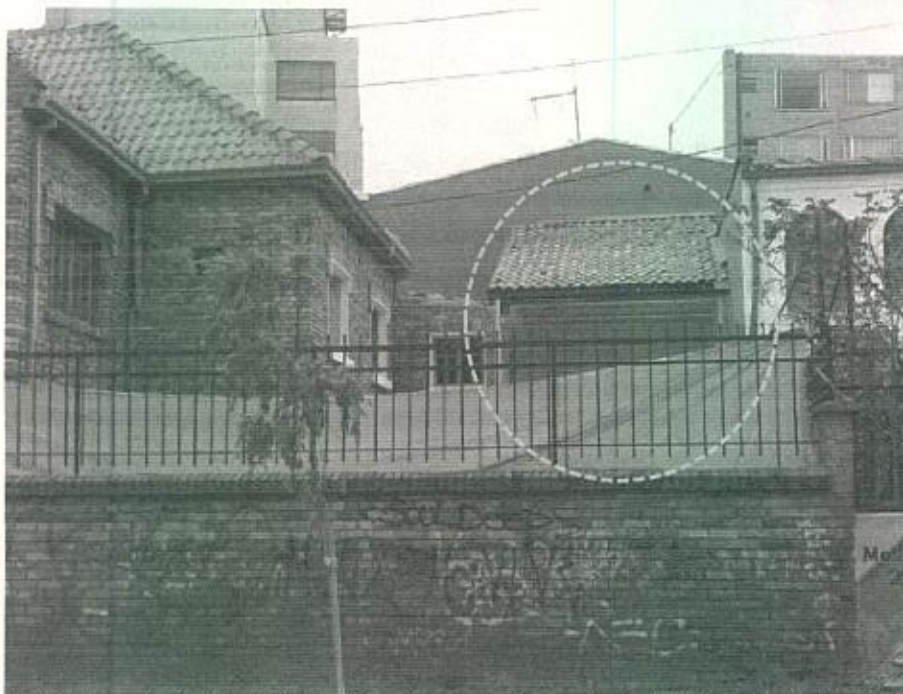
POR EL COSTADO DE LA CL 46, SE OBSERVA AMPLIACION REALIZADA EN LA PARTE POSTERIOR HABILITANDO UNA TERRAZA.

Fotografía 2 – Por la calle 46, se evidencia la instalación de poli sombra color verde, que cubre la visibilidad hacia el interior del inmueble. En la parte posterior, se observa una ampliación realizada sin licencia y sin las debidas autorizaciones que superan las reparaciones locativas autorizadas por el IDPC. (Fecha de toma de la imagen 23/08/2022).

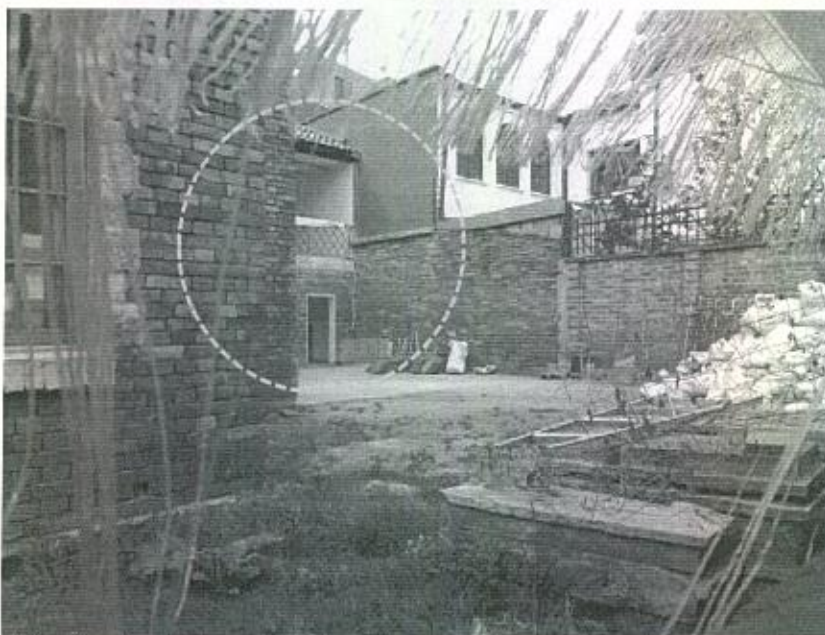
A través de la polisombra color verde que cubre el perímetro del inmueble sobre la calle 46, se logró evidenciar lo que parecería ser una adición volumétrica de un segundo nivel en la parte posterior del inmueble, con teja en barro y baranda en material metálico.

Fotografía 3 – A través de la poli sombra ubicada en el perímetro del inmueble, se alcanza a observar la aparente construcción de un segundo nivel sobre volumen posterior, el cual fue construido sin ningún tipo de autorización para tal fin. (Fecha de toma de la imagen 23/08/2022).

Dichas obras superan lo aprobado por este Instituto como reparaciones locativas y **NO** tienen para su ejecución ningún tipo de autorización emitida. Por lo anterior, este Instituto en ejercicio de sus funciones de carácter urbanístico, en lo relativo al cuidado y protección del patrimonio cultural; procederá a remitir este caso a la Secretaría Distrital de Cultura, Recreación y Deporte, con el fin de que dicha entidad incluya las fotografías y antecedentes indicados en el informe adjunto, al expediente que está abierto para este inmueble, conforme a lo establecido en la Ley 1801 del 29 de julio de 2016; a fin de establecer si se ha incurrido en un comportamiento contrario a la integridad urbanística.

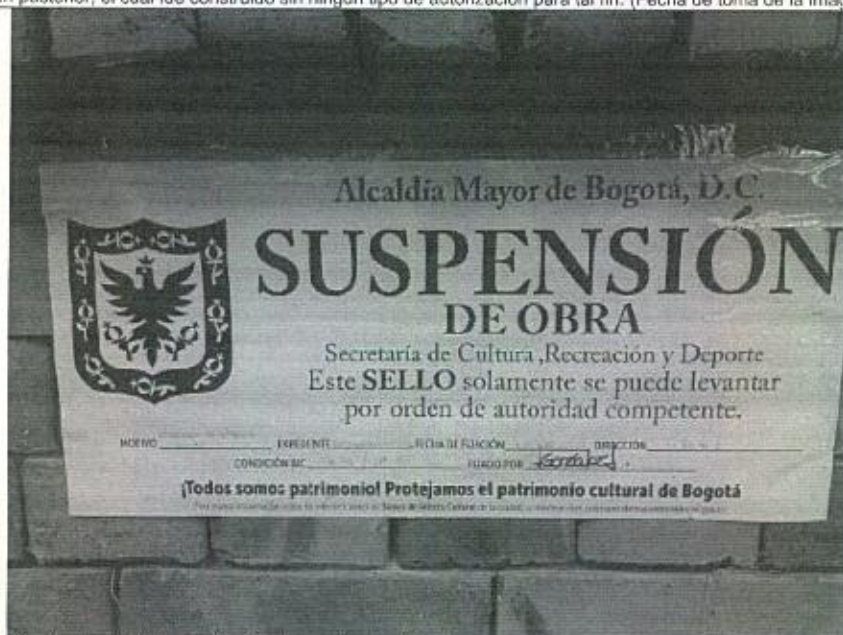
SOBRE LA PACHADA CON FRENTE A LA TV 16A SE OBSERVA SELLO IMPUESTO POR SCDR EL 11-AUGUSTO-2022

Fotografía 4 – Acercamiento a imposición de sello de suspensión de obra, impuesto en agosto de 2022 por la SCRD. (Fecha de toma de la imagen 23/08/2022).
