COMUNICACIÓN POR AVISO No 37 de 2023

ASUNTO: Radicados IDPC No. 20235110015292 y 20235110034762. Respuesta a la remisión de comunicaciones sobre la posición frente al trámite de declaratoria como bien de interés cultural (BIC) del ámbito Distrital, de los inmuebles ubicados en la Carrera 8 No. 1 – 26, Carrera 8 No. 1 - 10 y Calle 1 No. 7C - 28, barrio Las Cruces, localidad de Santa Fe, Zona de Influencia del Centro Histórico de Bogotá.

ACTA DE VISITA DE INSPECCION VISUAL DE VALORACIÓN

REGISTRO FOTOGRAFICO – INMUEBLE 003202013016
12 ABRIL 2023

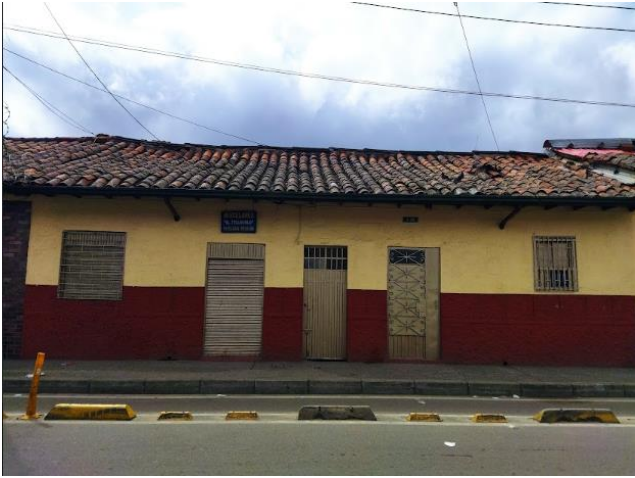
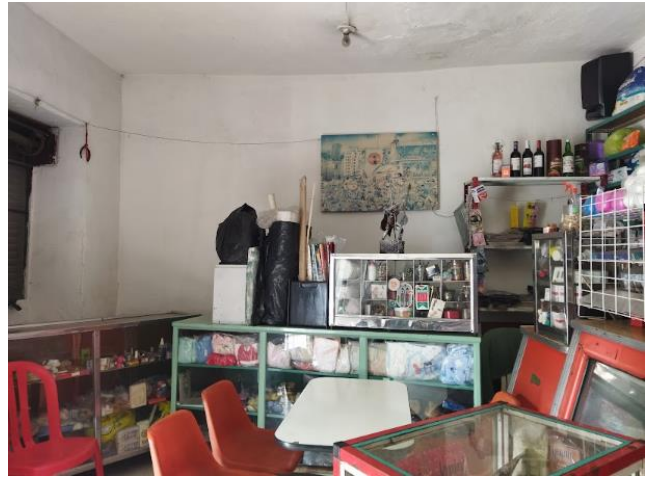
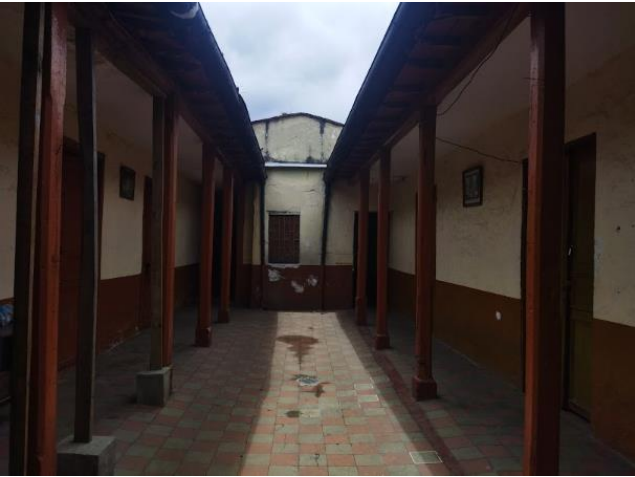
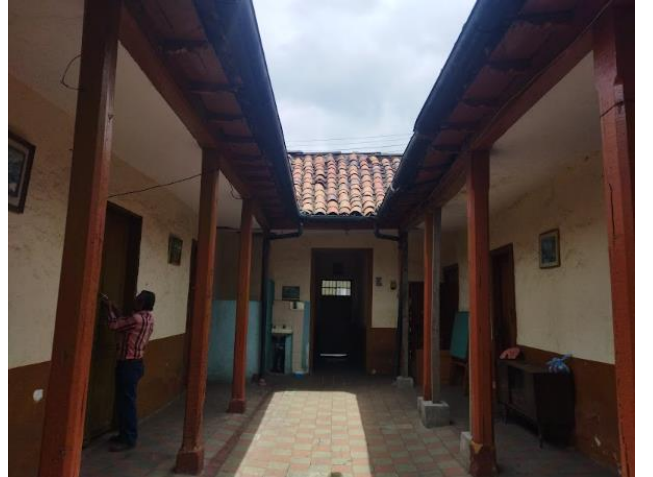
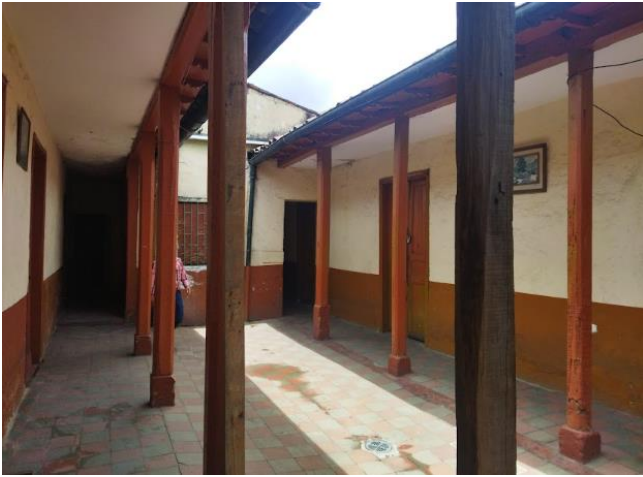
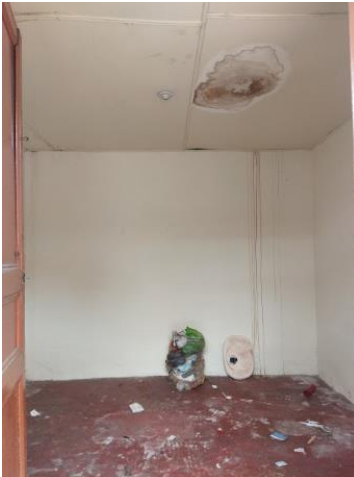
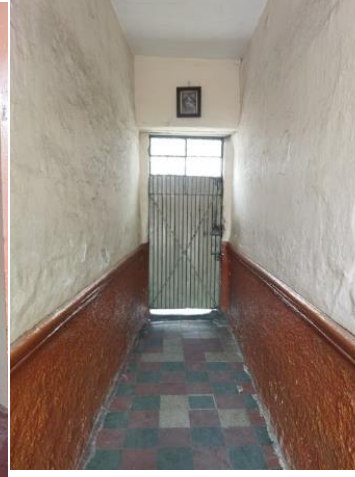
AL INGRESAR AL INMUEBLE SE ENCONTRO QUE SE MANTIENE UNA PUNTA LEN EN PATIO RECTANGULAR CENTRAL, CON GALERIA PERMETRAL CON COLUMNAS EN MADERA, DEBIDO A LA DEFORMACION EN LA ESTRUCTURA DE CUBIERTA SE REFORZO CON DOS PARATES DE MADERA Y DADOS DE CEMENTO. A LOS LADOS SE ENCUENTRAN 8 PIEZAS DESOCUPADAS PORQUE SE HA PRESENTADO DESPLOME PARCIAL Y FILTRACIONES EN LA CUBIERTA. SE HAN REALIZADO ARREGLOS EN LA ESTRUCTURA DE CUBIERTA Y CIELOPISO DE ALGUNAS HABITACIONES SIN EMBARGO, LOS PROPIETARIAS MANTIENEN QUE NO SE ARRIEBAN POR RIESGO DE DESPLOME.

EN LA PARTE FRONTAL SE DISPONEN DOS APARTAMENTOS CON EL RESPECTIVO LOCAL. AL FONDO SE ADICIONARON BAÑOS, COCINA Y SE MANTIENE UN JORAL CON VEGETACION.

LOS MUROS SON EN ADOBE, ESTRUCTURA DE CUBIERTA EN MADERA Y TEJA DE BARRO. LAS CARPINTERIAS DE PUERTAS INTERIORES ES EN MADERA Y EN FACHADA METALICAS. LA CUBIERTA PRESENTA FUNDAMENTOS Y HUMEDAD.

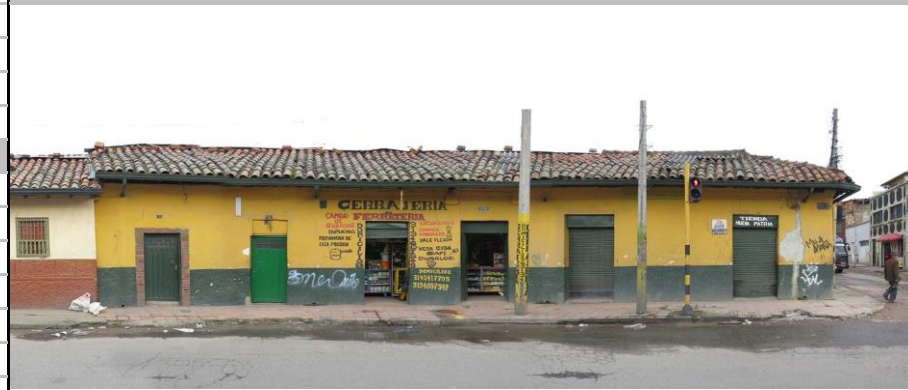
9. FOTOGRAFÍA DEL INMUEBLE

14. DESCRIPCIÓN
<p>Inmueble de un piso, ubicado en un predio esquinero de forma regular, cuyas dimensiones son: frente de 21.54 m y fondo de 19.36 m, con frente sobre la calle 1 y fachada principal sobre la carrera 8. La ocupación del predio corresponde a una casa patio, ya que cuenta con uno central con cuatro crujías perimetrales. La fachada principal, con revestimiento de pañete y pintura, carpintería metálica y de madera, consta de un cuerpo y cubiertas en teja de barro y ondulada metálica, inclinadas. El primer piso tiene un vano de acceso peatonal con discreta portada en ladrillo pintado y cuatro vanos de acceso a locales comerciales, ortogonales desprovistos de ornamentos. El frente sobre la calle 1, con la misma materialidad, consta de un cuerpo y cubiertas en teja de barro, inclinadas. El primer piso tiene cinco vanos de acceso a locales comerciales. Presenta un repertorio de fachada caracterizado por superficies lisas con un discreto zócalo con acabado rústico, contrastadas por vanos ortogonales y rematadas por una cornisa seguida de un alero con canecillos en madera. Se registra pudrición y humedad en el alero, desprendimientos en la cornisa, flora invasiva en la cubierta, modificación de vanos y reemplazo de carpinterías. Se emplaza en un entorno con alturas homogéneas el cual no presenta retrocesos frontales y acera sin vegetación. El inmueble presenta un desarrollo individual.</p>

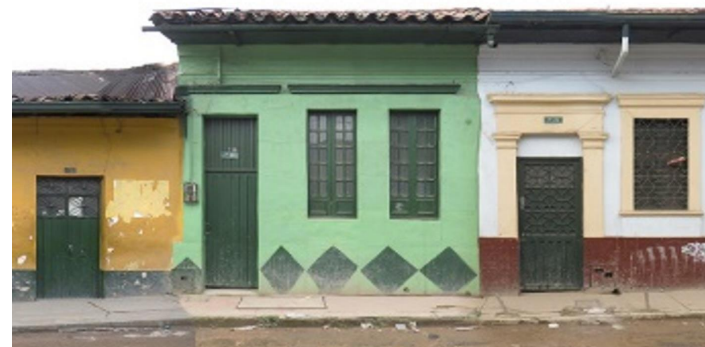
9. FOTOGRAFÍA DEL INMUEBLE

14. DESCRIPCIÓN
Inmueble de un piso, ubicado en un predio medianero de forma regular, cuyas dimensiones son: frente de 5.09 m y fondo de 21.89 m, con frente sobre la calle 1. La ocupación del predio corresponde a una casa patio, ya que cuenta con dos laterales sobre el lindero occidental. La fachada principal, con revestimiento de granito, pañete y pintura, carpintería metálica y de madera, consta de un cuerpo y cubiertas en teja de barro y metálica, inclinadas. El primer piso cuenta con un vano de acceso y dos vanos de ventana, desprovistos de ornamentos. Presenta una superficie lisa de fachada contrapuesta por vanos ortogonales y rematada por una cornisa que antecede a un alero con listones de madera. Se registra falta de mantenimiento reflejado en suciedad en general, desprendimientos, humedad y pudrición en el alero y flora invasiva en la cubierta. Se emplaza en un entorno con alturas homogéneas el cual no presenta retrocesos frontales y acera sin vegetación. El inmueble presenta un desarrollo individual.

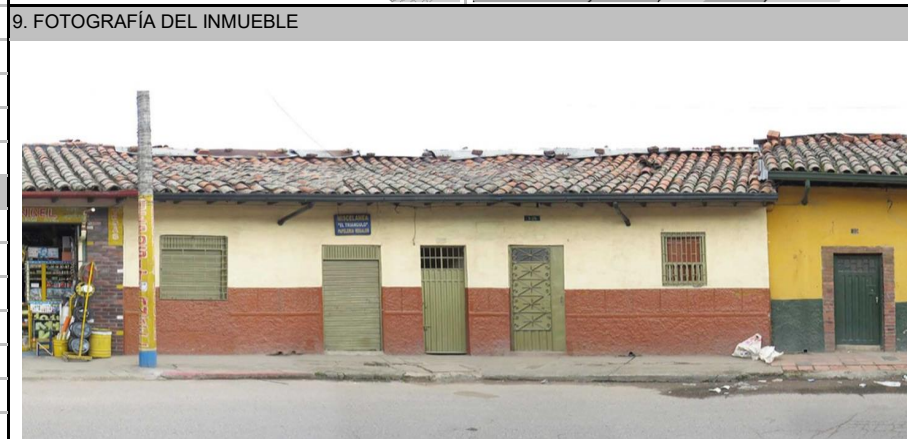
14. DESCRIPCIÓN
Inmueble de un piso, ubicado en un predio medianero de forma regular, cuyas dimensiones son: frente de 11.61 m y fondo de 19.36 m, con frente sobre la carrera 8. La ocupación del predio corresponde a una casa patio, ya que cuenta con uno central y alargado y rodeado, además, por cuatro crujiás en cada lado; en la parte posterior un solar define la volumetría. La fachada principal, con revestimiento de pañete y pintura, carpintería metálica y de madera, consta de un cuerpo y cubiertas en teja de barro y ondulada metálica, inclinada. El primer piso cuenta con dos vanos de acceso peatonal, un vano de acceso a un local comercial con persiana metálica y dos vanos de ventana, ortogonales, uno de ellos con persiana metálica y otro con carpintería en madera. Presenta una fachada caracterizada por una superficie homogénea de la que se distingue un discreto zócalo con textura rústica y contrastada por vanos ortogonales modificados y rematada por un alero con canecillos en madera y canal y bajantes metálicas. Se registra suciedad en general, fisuras y desprendimientos en los acabados de fachada, flora invasiva en la cubierta, corrosión en las carpinterías y reemplazos de las mismas. Se emplaza en un entorno con alturas homogéneas el cual no presenta retrocesos frontales y acera sin vegetación. El inmueble presenta un desarrollo individual.
