COMUNICACIÓN POR AVISO No 41 de 2023

Asunto: Acciones de control urbanístico para el bien de interés cultural localizado en la **Calle 9 No 1-15**, barrio Egipto, localidad de La Candelaria de la ciudad de Bogotá D.C.

Radicado IDPC: 20235110048142 del 31 de mayo de 2023

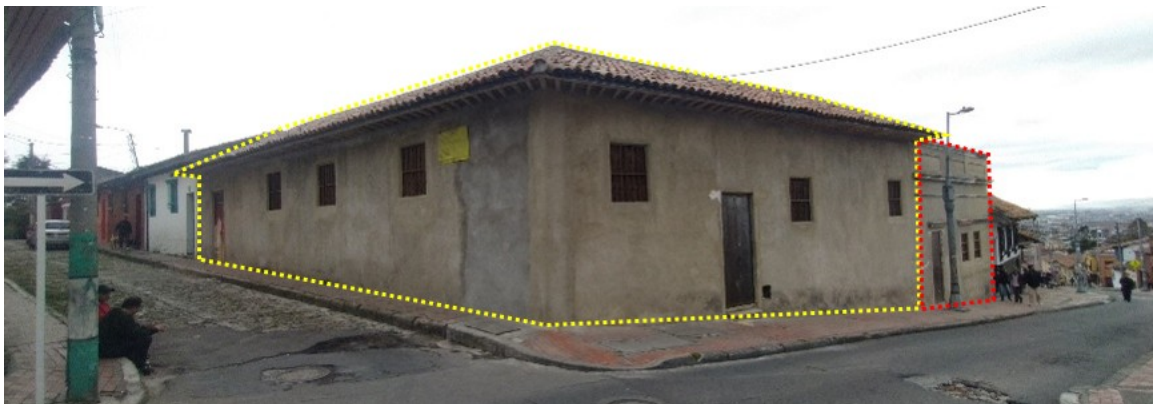
Si bien no se pudo ingresar a los inmuebles, desde el exterior se pudo observar que efectivamente se adelantó intervención del inmueble de la **CL 9 1 15** y también de la **KR 1 8 55**, de acuerdo a la comparación entre el registro fotográfico realizado durante la visita y el registro que alberga Google Maps, la cual se presenta a continuación:

Fotografía 5: Contexto general de los inmuebles de la **CL 9 1 15** (punteado rojo) y de la **KR 1 8 55** (punteado amarillo)
 Fecha de captura: 30 de junio de 2023

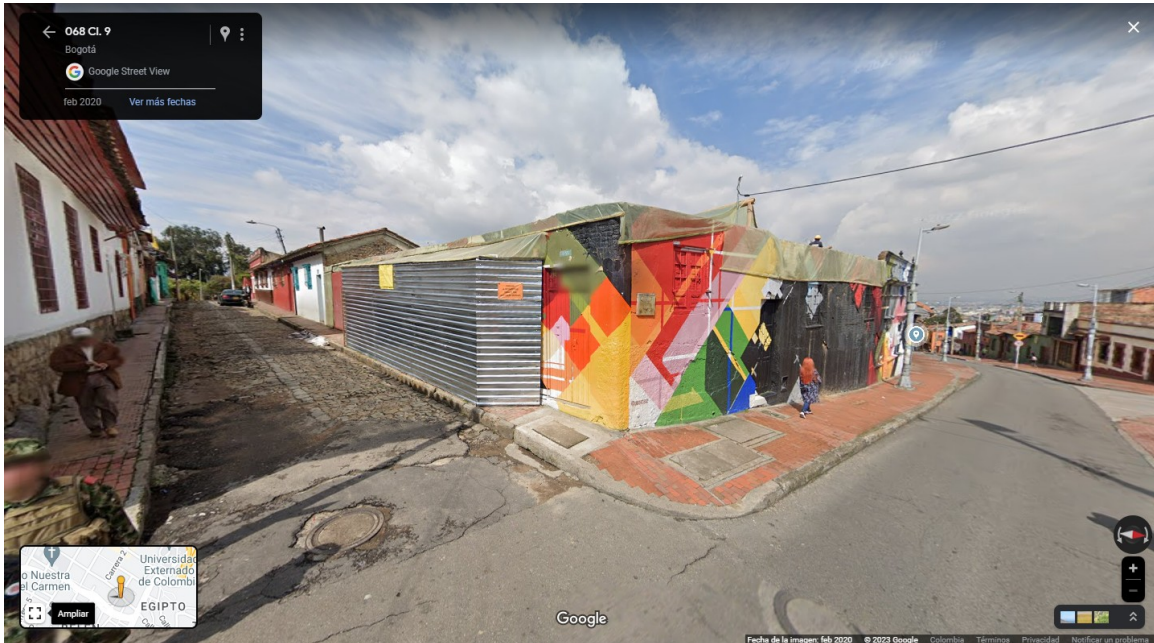
Fecha de captura: febrero de 2020

Imagen 1: Contexto general de los inmuebles de la **CL 9 1 15** y de la **KR 1 8 55**, tomado de *Google Street View*. En el que puede observarse que, para febrero de 2020, por lo menos el inmueble de la **KR 1 8 55** (esquina), se encontraba en obra.

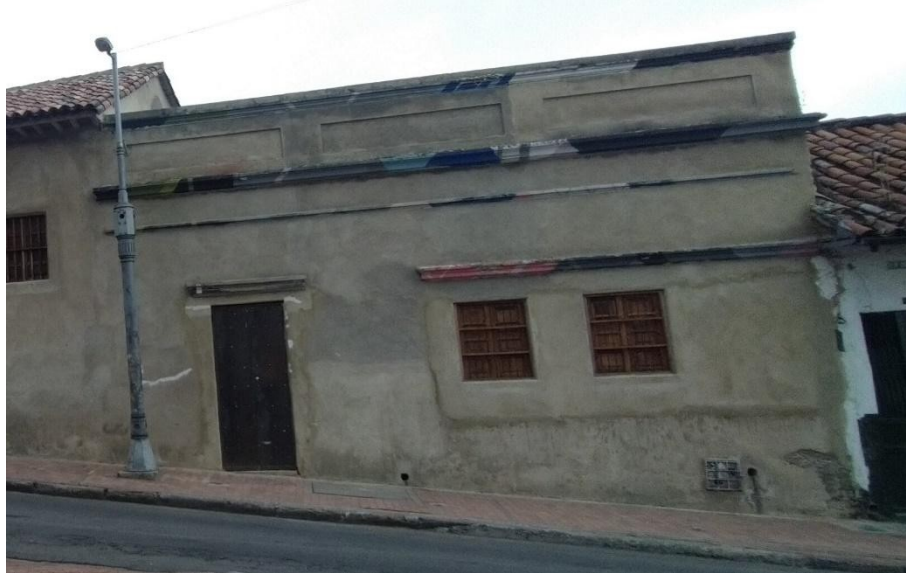
Fecha de captura: 30 de junio de 2023

668 de 17 de octubre de 2017, se pudo determinar que, la fachada del inmueble de la **CL 9 1 15** no corresponde a lo aprobado, ya que solo se observan dos (2) de las tres (3) ventanas aprobadas en la planimetría.

Fotografía 6: Vista de la fachada principal del inmueble de la **CL 9 1 15**, en donde se observan solo 2 de las 3 ventanas aprobadas en la planimetría de la Resolución IDPC No 668.

Finalmente, se informa que al no haber podido ingresar al inmueble de la **CL 9 1 15**, no fue posible determinar si este se “unió” con el inmueble de la **KR 1 8 55**, como lo enunció en su comunicación.

Por lo tanto, **se procede a remitir su comunicación a la Secretaría de Cultura, Recreación y Deporte, para que sea dicha entidad la que determine si existen méritos o no para iniciar una actuación administrativa por comportamientos contrarios a la protección y conservación del patrimonio cultural o a la integridad urbanística y/o por faltas contrarias al patrimonio cultural**, según las competencias asignadas a la misma por la Ley 1801 de 2016 - Código Nacional de Seguridad y Convivencia Ciudadana y el Acuerdo Distrital 735 de 2019.
