COMUNICACIÓN POR AVISO No 51 de 2023

Asunto: Solicitud de control urbano respecto del inmueble ubicado en la **Diagonal 48 No 19-70**, que se encuentra dentro de la delimitación del Sector de interés urbanístico con desarrollo individual – SIU – DI - Teusaquillo.

Radicado IDPC: 20235110060752 del 11 de julio de 2023.

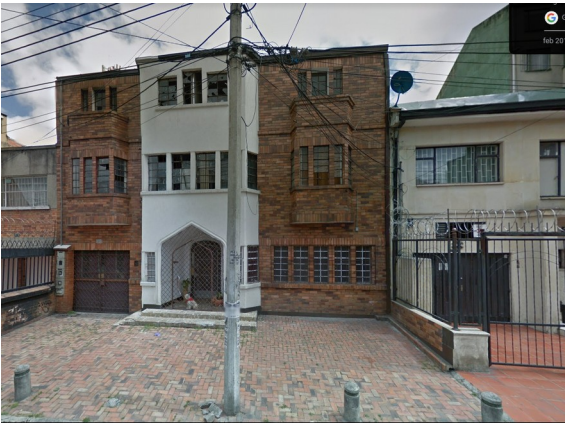
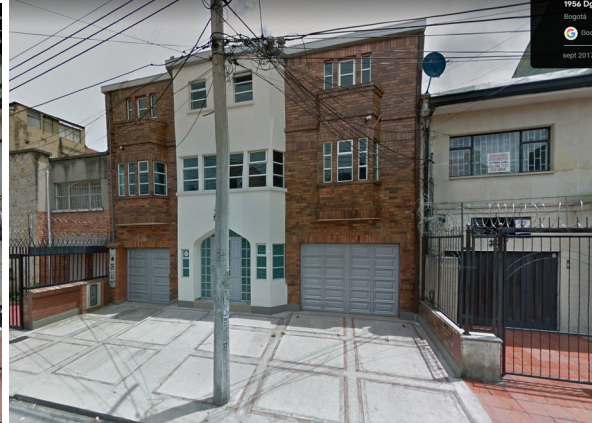
Imagen 3 y 4: Situación del inmueble de la DG 48 19 70; a la izquierda: año 2016, a la derecha: año 2017.
Fuente: <https://www.google.com/maps/>

Pese a lo anterior, en la comparación de fotografías se evidenció una modificación en la fachada principal del inmueble, consistente en el reemplazo de vanos de ventana del primer nivel, por una puerta metálica de grandes dimensiones, al parecer para acceso vehicular. Adicionalmente se evidenció que la puerta de acceso peatonal se modificó su materialidad y se trasladó hacia afuera de su ubicación original. La materialidad del resto de la carpintería de la fachada principal del inmueble, también fue modificada.

Por lo anterior, se solicita atentamente que realicen las acciones correspondientes que determinen si existen méritos o no para iniciar una actuación administrativa por comportamientos contrarios a la protección y conservación del patrimonio cultural o a la integridad urbanística o por faltas contrarias al patrimonio cultural, según las competencias asignadas a la Secretaría por la Ley 1801 de 2016 - Código Nacional de Seguridad y Convivencia Ciudadana y el Acuerdo Distrital 735 de 2019. Adicionalmente, se solicita se dé respuesta directa a los denunciantes.

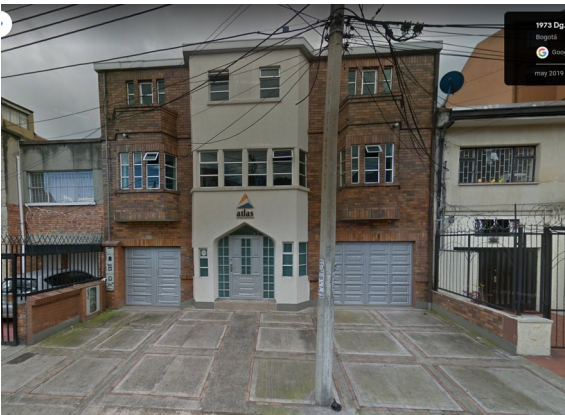
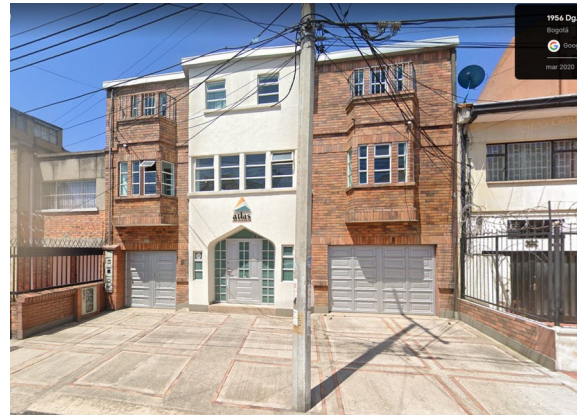
Imagen 5 y 6: Situación del inmueble de la DG 48 19 70; a la izquierda: año 2019, a la derecha: año 2020.
Fuente: <https://www.google.com/maps/>
