COMUNICACIÓN POR AVISO No. 19 de 2023

ASUNTO: **SI-** Respuesta a solicitud de información respecto al bien mueble denominado "Sia, Diosa del Agua".

Inventario de bienes culturales muebles – inmuebles en el espacio público de Bogotá D.C.

FICHA TRASLADO FUNCIONES IDU AL IDPC - DECRETO 185 DE 2011						HOJA 1							
GRUPO		Artístico				FICHA NO		214					
INFORMACIÓN GENERAL						FOTOGRAFÍA							
Título		Sia – Diosa del agua

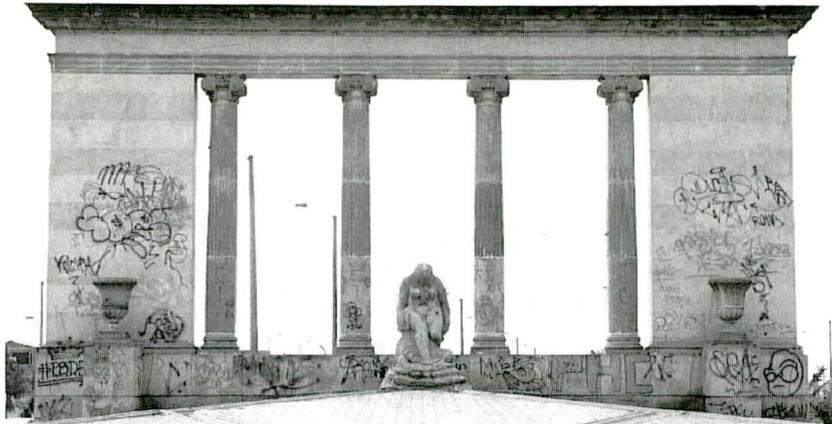
Fotografía N° 1 General anterior © Yolanda Pachón

Conjunto escultórico conformado por una escultura, inscrita en un basamento, y un pórtico.

Escultura: bulto redondo de una mujer de cuerpo entero, desnuda con senos prominentes, sentada sobre un volumen que representa el agua con peces en alto relieve. Cabeza inclinada hacia el pecho, rostro redondo de marcados rasgos; pelo liso hasta los hombros peinado hacia atrás. El brazo derecho semiflexionado, sostiene un caracol en la mano. El brazo izquierdo cae al costado. Pierna derecha extendida, el pie apoyado en el agua. Pierna izquierda flexionada hacia atrás. Cerca a la planta del pie izquierdo, la firma de la autora.

Basamento: formato hexagonal con sardinel en concreto. Fondo en baldosas azules.

Pórtico: estructura arquitectónica detrás de la escultura, compuesta por tres cuerpos. Primer cuerpo: banco corrido con un dado, en cada extremo, que soporta un vaso de labio evertido con decoración de cinta de hojas y flores; cuerpo piriforme; pie hiperboloide de base circular, con remate inferior escalonado. Segundo cuerpo: vano central conformado por cuatro columnas de basa en moldura de collarino y toro, fuste liso en el tercio inferior y estriado en el resto; capitel jónico. Cierra el vano un muro plano en cada extremo. Tercer cuerpo: entablamento jónico compuesto por arquivada escalonado en listel; friso corrido liso y cornisa escalonada en talón.

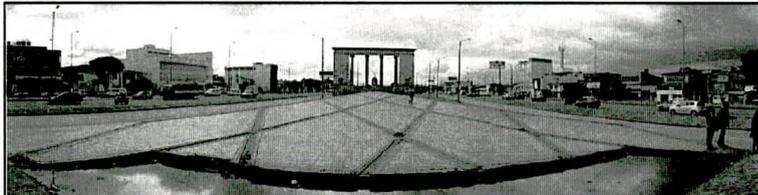
Fotografía N° 6 Panorámica general anterior

Sía, diosa del agua se ubica en medio del separador vial de la Avenida de las Américas, con la Estación Marsella de Transmilenio al frente y una zona verde a sus espaldas. El monumento se dispone ligeramente rotado con respecto a la perpendicular del eje de la vía, con su cara anterior mirando hacia los Cerros Orientales, dispuesto sobre una explanada - talud que deja mayor espacio hacia el frente que hacia atrás. El terraplén es una estructura de recebo compactado con acabado en adoquín de concreto sobre la que se instala la pieza escultórica, de manera que hace necesaria la construcción de un banco de soporte que vence el desnivel del piso a cada lado. El efecto de perspectiva es reforzado por la forma piramidal de la pendiente y por una red de canales cuya geometría converge en la escultura. Hacia el oriente, y contigua a la estación de Transmilenio, se abre un estanque donde se depositan las aguas lluvias. El mobiliario urbano incluye la reja de cerramiento de la estación. La iluminación corresponde al sistema de alumbrado público mediante postes de mástil central de una luminaria, ubicados en la zona verde posterior al monumento.
