Asunto: Acciones de control urbanístico para el inmueble de la **KR 16 32 67/71, AC 32 16 10 Esquina.**

En este sentido, el arquitecto David Cortés, profesional adscrito a la Subdirección de Protección e Intervención del Instituto Distrital de Patrimonio Cultural – IDPC – revisó los antecedentes del inmueble del asunto que reposan en el archivo predial de la entidad y realizó una visita de inspección visual el día 23 de febrero de 2023, lo cual se recopila en el presente oficio y en el acta anexa.

INSTITUTO DISTRITAL DE PATRIMONIO CULTURAL  
PROTECCION DEL PATRIMONIO CULTURAL  
ACTA DE VISITA DE INSPECCION VISUAL CONTROL URBANO

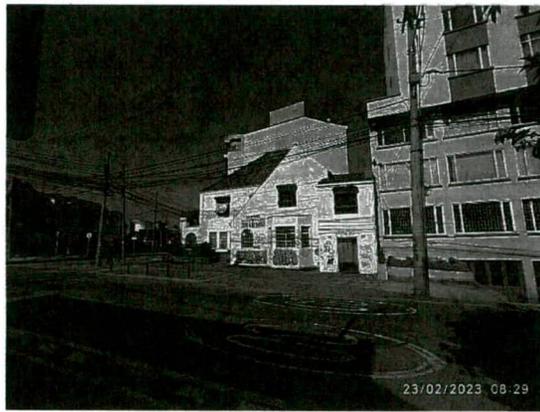
Fotografía 1 – Fachada principal inmueble de la **KR 16 32 67/71, AC 32 16 10 Esquina** sobre la carrera 16.  
(Fecha de toma de la imagen **23/02/2023**).

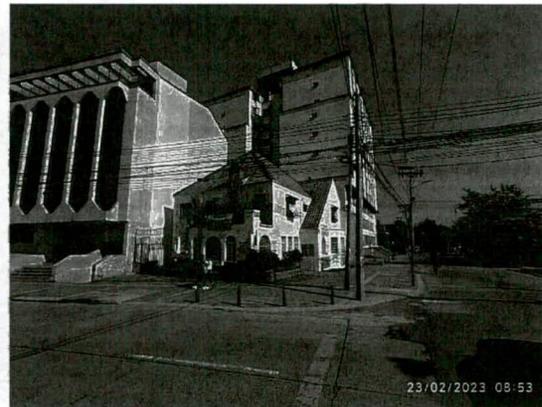
Fotografía 2 – Fachada principal inmueble de la **KR 16 32 67/71, AC 32 16 10 Esquina** sobre la calle 32.  
(Fecha de toma de la imagen **23/02/2023**).

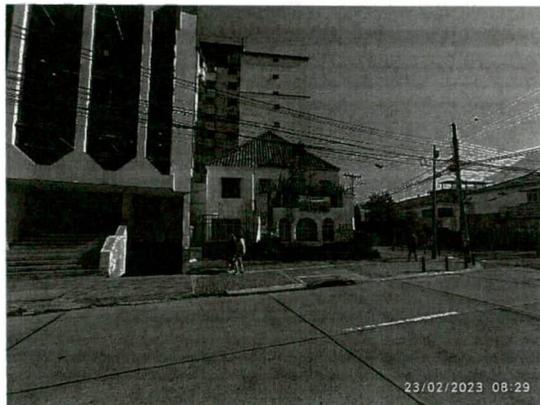
Fotografía 3 – Fachada principal inmueble de la **KR 16 32 67/71, AC 32 16 10 Esquina** sobre la calle 32.  
(Fecha de toma de la imagen **23/02/2023**).

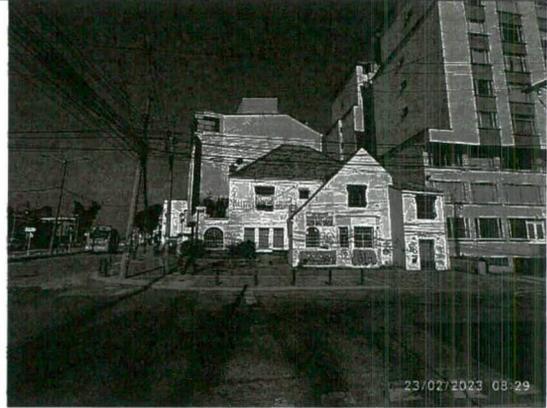
Fotografía 4 – Fachada principal inmueble de la **KR 16 32 67/71, AC 32 16 10 Esquina** sobre la carrera 16.  
(Fecha de toma de la imagen **23/02/2023**).

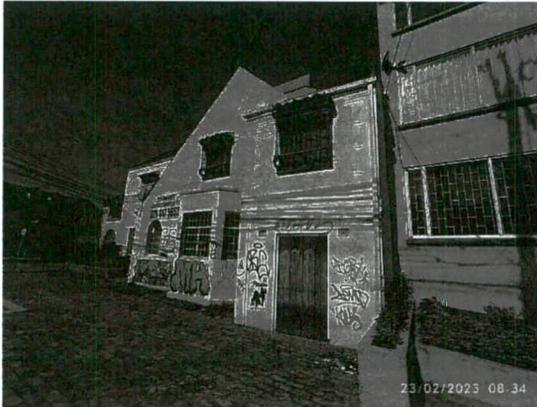
Fotografía 5 – Acercamiento fachada principal inmueble de la **KR 16 32 67/71, AC 32 16 10 Esquina** sobre la carrera 16.  
(Fecha de toma de la imagen **23/02/2023**).

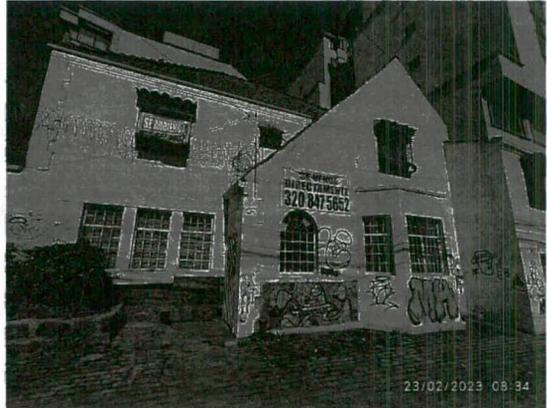
Fotografía 6 – Acercamiento fachada principal inmueble de la **KR 16 32 67/71, AC 32 16 10 Esquina** sobre la carrera 16.  
(Fecha de toma de la imagen **23/02/2023**).

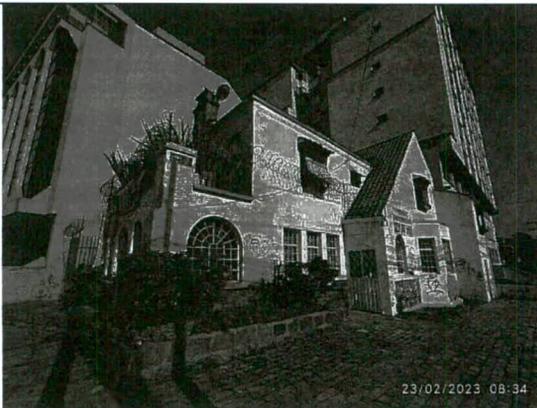
Fotografía 7 – Acercamiento fachada principal inmueble de la **KR 16 32 67/71, AC 32 16 10 Esquina** sobre la carrera 16.  
(Fecha de toma de la imagen **23/02/2023**).

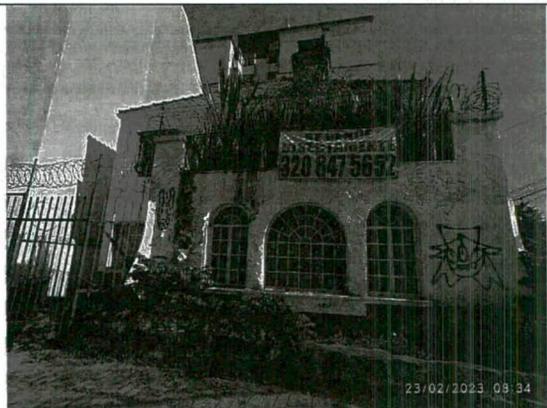
Fotografía 8 – Acercamiento fachada principal inmueble de la **KR 16 32 67/71, AC 32 16 10 Esquina** sobre la calle 32.  
(Fecha de toma de la imagen **23/02/2023**).

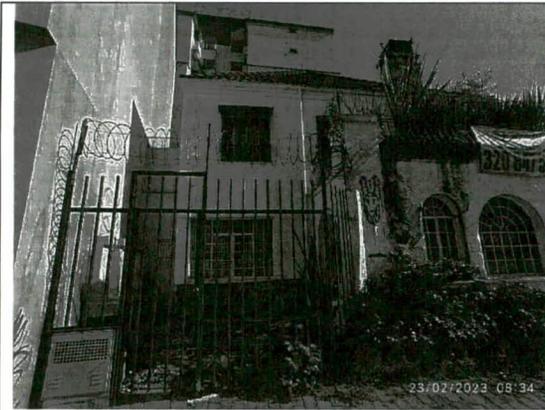
1. Demolición de cubierta en forma de tejadillo a un agua sobre el antejardín y demolición de cubierta a dos aguas sobre el acceso principal, en ambas fachadas.
2. Instalación de un cerramiento metálico sobre la calle 32 en el acceso occidente del inmueble.

Fotografía 9 – Estado cerramiento metálico del inmueble de la **KR 16 32 67/71, AC 32 16 10 Esquina** sobre la calle 32.  
(Fecha de toma de la imagen **23/02/2023**).

Este Instituto, le informa que la ejecución de todo tipo de obras o intervenciones en este inmueble, dada su condición de estar localizado al interior de un sector de interés urbanístico del Distrito Capital, así como las intervenciones que consistan en reparaciones locativas, modificación, demolición, entre otras, deben contar con autorización y/o resolución motivada de aprobación emitidas por este Instituto, previa solicitud del interesado con el lleno de los requisitos para cada modalidad de intervención.

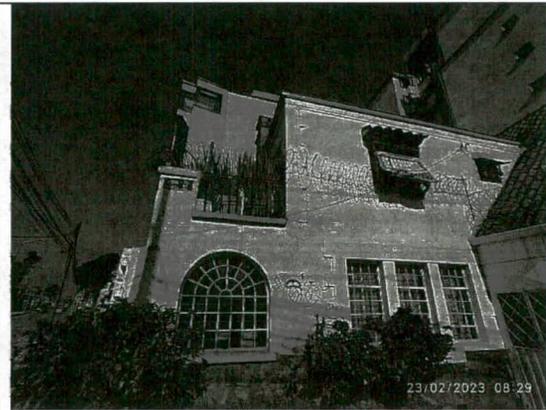
Fotografía 10 – Acercamiento fachada principal inmueble de la **KR 16 32 67/71, AC 32 16 10 Esquina** sobre la carrera 16.  
(Fecha de toma de la imagen **23/02/2023**).

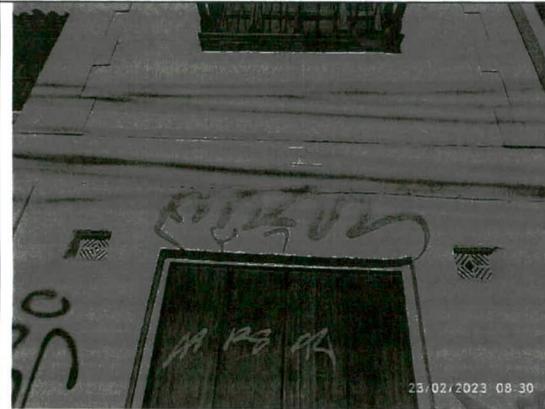
Fotografía 11 – Nomenclatura inmueble de la **KR 16 32 67/71, AC 32 16 10 Esquina** sobre la carrera 16.  
(Fecha de toma de la imagen **23/02/2023**).

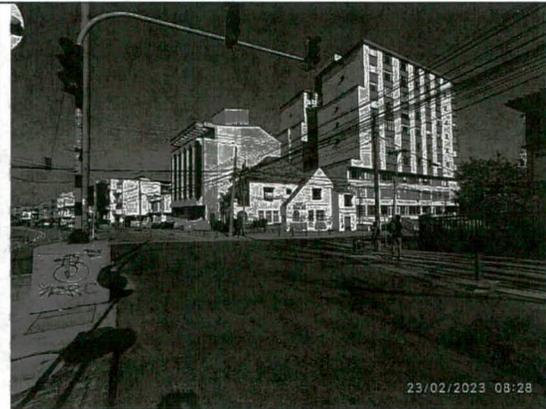
Fotografía 12 – Vista general inmueble de la **KR 16 32 67/71, AC 32 16 10 Esquina**.  
(Fecha de toma de la imagen **23/02/2023**).

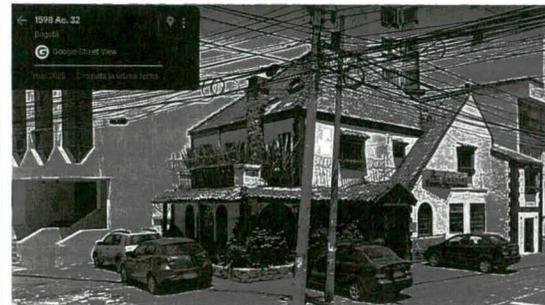
Al realizar las comparaciones entre las fotografías que se pueden encontrar en la Plataforma web Google Street View, que corresponden a marzo de 2020 y mayo de 2021, se pudo evidenciar que se ejecutaron las siguientes intervenciones sin los permisos del IDPC:

Imagen 1 – Estado de las fachadas antes de las demoliciones de elementos en fachada para **marzo de 2020**.  
Tomada de Plataforma web Google Street View.

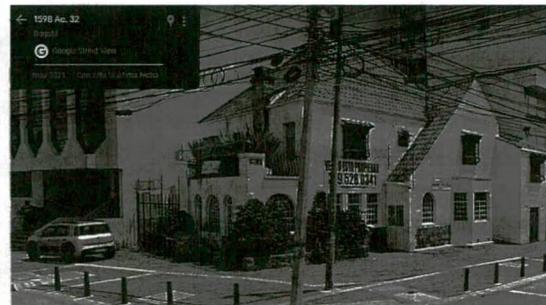
Fotografía 14 – Estado de las fachadas después de las demoliciones de elementos en fachada para **mayo de 2021**.  
Tomada de Plataforma web Google Street View.
