COMUNICACIÓN POR AVISO No 35 de 2024

Asunto: Solicitud de control urbanístico para el bien de interés cultural del ámbito distrital localizado en la **Calle 22 No. 16-26/34**.

FORMATO TÉCNICO DE VISITA Y/O VERIFICACIÓN -
CONTROL URBANÍSTICO
ALCALDIA LOCAL DE LOS MÁRTIRES

Formato Técnico de Visita y/o Verificación - Control Urbanístico		INFORME TÉCNICO IT - LC 1524			
DATOS GENERALES					
FECHA DE VISITA	SEPTIEMBRE 27 DE 2022	No. COMISIÓN DE VISITA	20226430011963		
OBJETO DE LA VISITA	REALIZAR CONTROL URBANO	No. ACTUACIÓN ADMINISTRATIVA	20224602329372		
DIRECCIÓN DEL INMUEBLE	CALLE 22 No. 16 - 34	CHIP	SIN DATO		
NOMBRE DE LA PERSONA QUE ATIENDE	NADIE	No. IDENTIFICACIÓN	NO APLICA		
NOMBRE DE PROPIETARIO DEL INMUEBLE	SIN DATO	No. IDENTIFICACIÓN	SIN DATO		
DIRECCIÓN DE NOTIFICACION	CALLE 22 No. 16 - 34	TELÉFONO	SIN DATO		
ASPECTOS TÉCNICOS					
VERIFICACIÓN DOCUMENTAL					
LICENCIA DE CONSTRUCCIÓN	NO	LICENCIA No.	-		
FECHA DE EJECUTORIA	-	FECHA DE VIGENCIA	-		
LICENCIA DE URBANISMO	NO	RESOLUCION No.	-		
FECHA DE EJECUTORIA	-	FECHA DE VIGENCIA	-		
ANÁLISIS DE LA LICENCIA APORTADA					
NO HAY DATOS DE LICENCIA APROBADA, NI DE CONCEPTO DEL INSTITUTO DISTRITAL DE PATRIMONIO Y CULTURA -

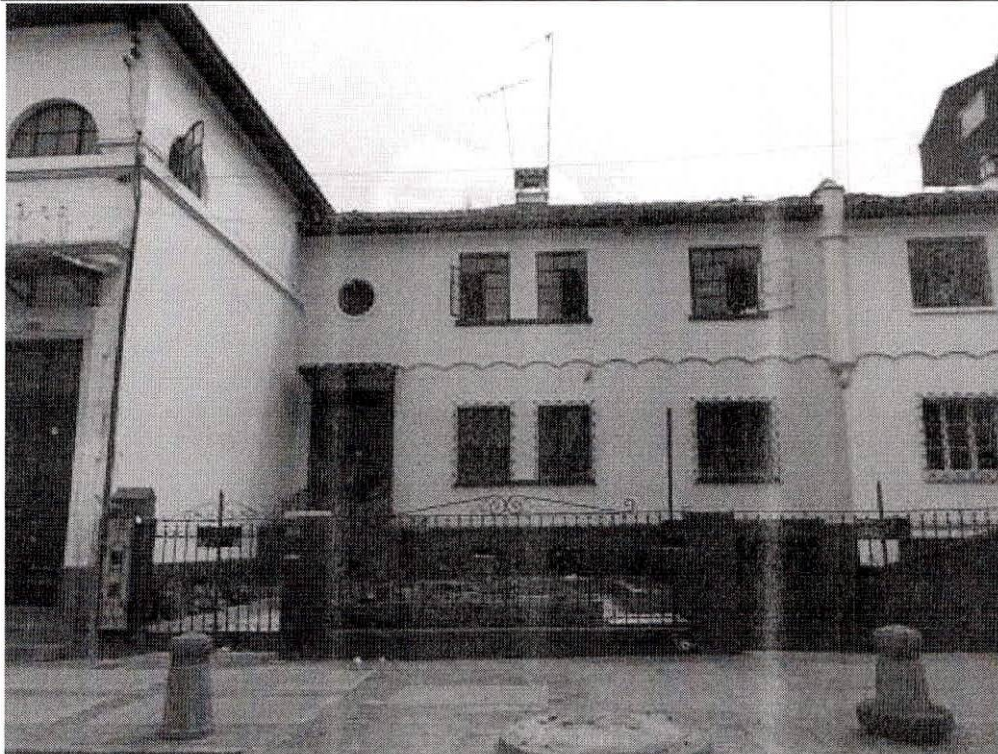
IMAGEN 2: FACHADA DEL INMUEBLE

- 2) la visita no es atendida porque al parecer no había nadie en el inmueble.
- 3) En el predio objeto de visita y del presente informe se observa una edificación medianera, de dos pisos de altura.

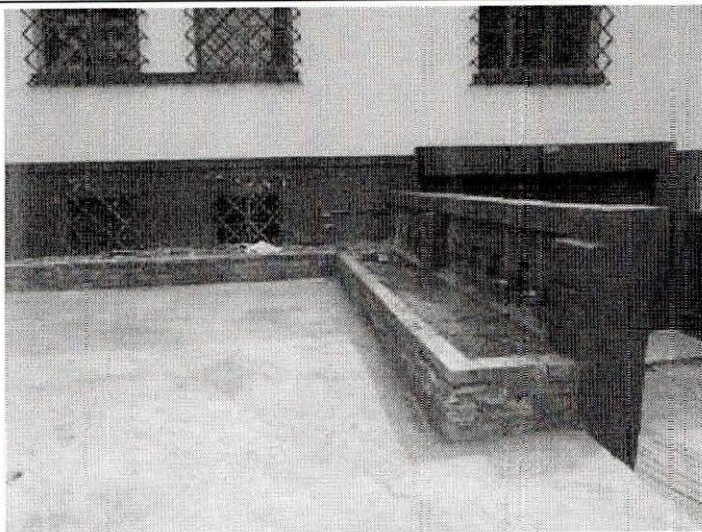
IMAGEN 3 Y 4: VISTAS DE ANTEJARDÍN

- 4) Se trata de un Bien de Interés Cultural (BIC) declarado mediante Decreto 606 de 2001.
- 5) Se observa que cambiaron el aspecto del antejardín: fundieron placa de concreto y construyeron dos jardineras periféricas en forma de “L”. La intervención en área de antejardín tiene una vetustez de un mes.

8) Se concluye que presenta infracción por modificación de antejardín en Bien de Interés Cultural.

- 6) Por tratarse de un BIC: cualquier tipo de intervención a realizarse (incluso las reparaciones locativas) requiere de concepto previo del Instituto Distrital de Patrimonio y Cultura.

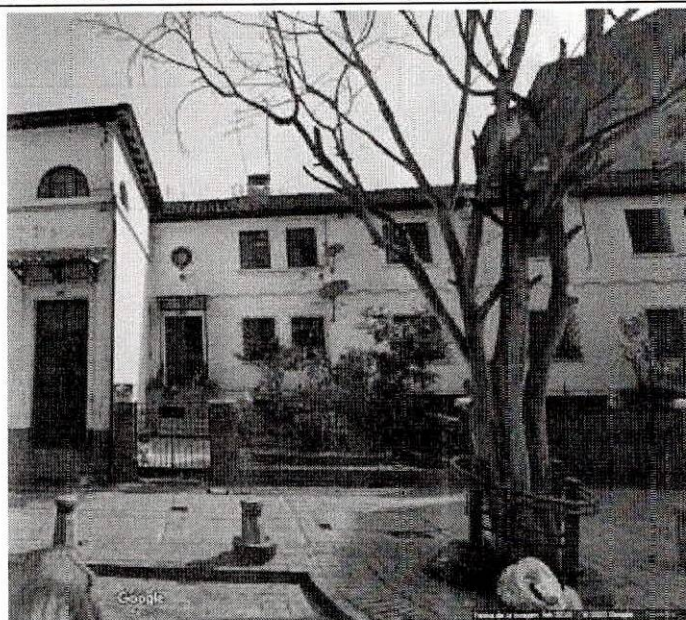
IMAGEN 5: FOTOGRAFIA GOOGLE MAPS – STREET VIEW – FEBRERO DE 2020

- 7) Se verificó el sistema de información geográfica GOOGLE MAPS y en STREET VIEW se observa una fotografía de febrero de 2020, en la cual se ve el anterior aspecto del antejardín de la edificación, el cual contaba

con varias jardineras.
