AVISO No. 31 DEL 2025

Asunto: Solicitud de control urbanístico para el inmueble ubicado en la **Calle 8 No 1-80**, declarado bien de interés cultural de Bogotá D.C. y el inmueble ubicado en la **CL 8 1 84**, ambos localizados en el área afectada del Plan Especial de Manejo y Protección del Centro Histórico de Bogotá – PEMP CHB.

Radicado IDPC: 20255110008682 del 31 de enero de 2025.

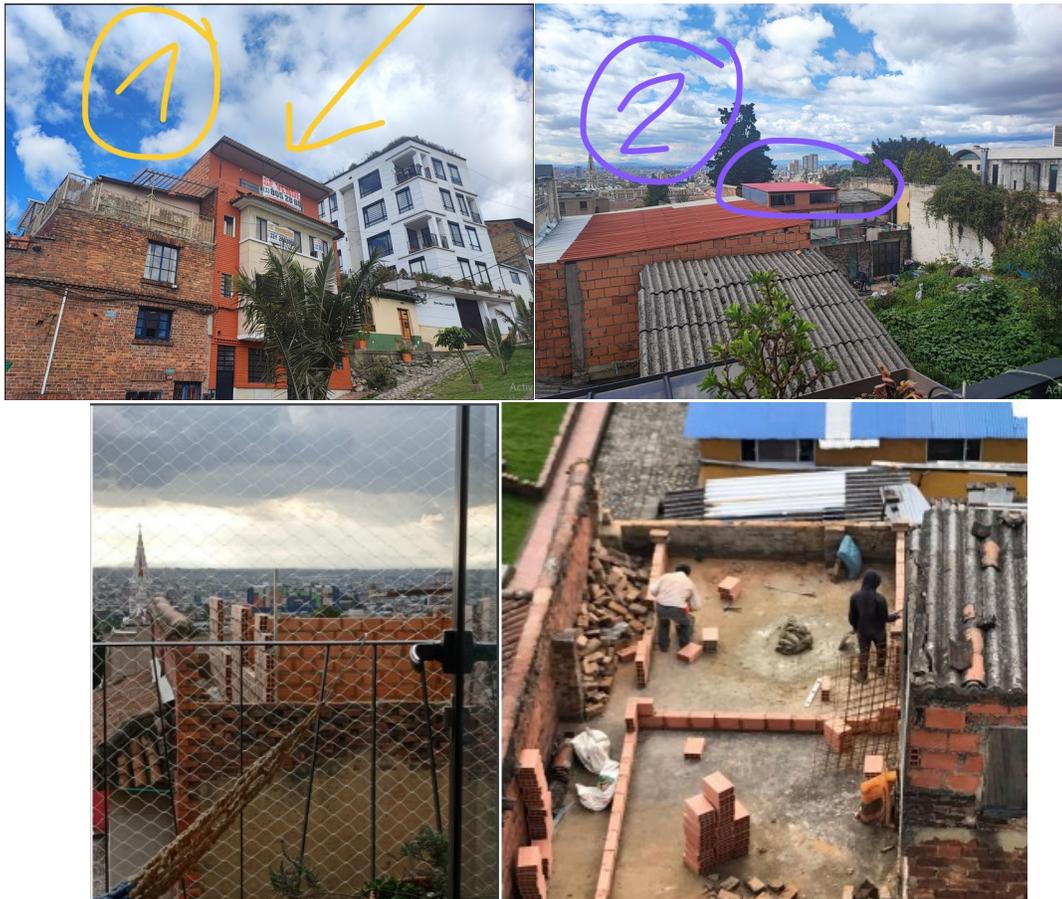
“1. Acá les mando una foto del mismo edificio que ahorita lo venden. Siguieron con la construcción también después que metieron la placa que ya no se puede seguir a construir sin la licencia / permiso. Nunca tumbaron la construcción ilegal. Como vecina de esa construcción ilegal veo directamente esa obra mal hecha.

La casa es patrimonio cultural, y a los propietarios vecinos dijeron que es prohibido de construir algo nuevo por ahí, y menos sin permisos. Para los vecinos es motivo de preocupación los trabajos que se RAPIDO, sobre todo hacia la parte posterior del predio, en donde ya se viene construyendo un segundo piso donde no lo había” [sic]

Imágenes 1, 2, 3 Y 4: Fotografías aportadas en la denuncia con radicado 20255110008682 del 31 de enero de 2025.

Por lo anterior se solicita atentamente que se realicen las acciones correspondientes que determinen si existen méritos o no para iniciar una actuación administrativa por comportamientos contrarios a la protección y conservación del patrimonio cultural o a la integridad urbanística o por faltas contrarias al patrimonio cultural, según las competencias asignadas a la Secretaría por la Ley 1801 de 2016 - *Código Nacional de Seguridad y Convivencia Ciudadana* y el Acuerdo Distrital 735 de 2019.

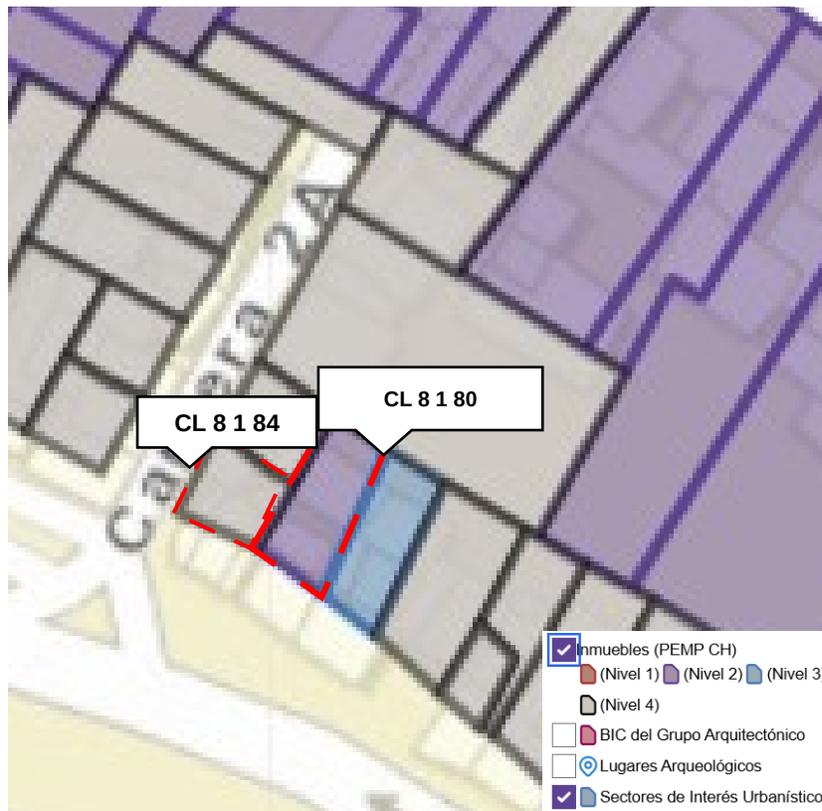
El inmueble ubicado en la **CL 8 1 80**, identificado con **CHIP: AAA0030KPZM**, y código catastral: **31050430**, perteneciente al barrio Egipto de la localidad de La Candelaria, forma parte del Centro Histórico de la ciudad de Bogotá D.C. y se encuentra reglamentado para su intervención por la Resolución No. 088 del 6 de abril de 2021 *“Por la cual se aprueba el Plan Especial de Manejo y Protección PEMP del Centro Histórico de Bogotá, declarado como Bien de Interés Cultural del ámbito Nacional”*, modificada por la Resolución 092 del 24 de febrero de 2023, expedidas por el Ministerio de Cultura, y está localizado en el área afectada definida por el PEMP-CHB que le asignó el **nivel de intervención N2, conservación del tipo arquitectónico**.

El inmueble ubicado en la **CL 8 1 84**, identificado con **CHIP: AAA0030KRAF**, y **código catastral: 31050431**, perteneciente al barrio Egipto de la localidad de La Candelaria, forma parte del Centro Histórico de la ciudad de Bogotá D.C. y se encuentra reglamentado para su intervención por la Resolución No. 088 del 6 de abril de 2021 *“Por la cual se aprueba el Plan Especial de Manejo y Protección PEMP del Centro Histórico de Bogotá, declarado como Bien de Interés Cultural del ámbito Nacional”*, modificada por la Resolución 092 del 24 de febrero de 2023, expedidas por el Ministerio de Cultura, y está localizado en el área afectada definida por el PEMP-CHB que le asignó el **nivel de intervención N4 Sin valores y lotes sin edificar**.

Imagen 3. Localización de los predios ubicados en la **CL 8 1 80** – nivel de intervención 2 – N2 y **CL 8 1 84** – Nivel de intervención 4 – N4

Por la condición patrimonial, todo tipo de intervenciones en estos inmuebles, incluso reparaciones locativas y mantenimientos rutinarios, deben contar con autorización emitida por el IDPC previo a su ejecución, según los trámites establecidos por la entidad. En los casos en que la intervención requiera contar con una licencia de construcción, la aprobación del IDPC actuará como prerequisite para llevar a cabo el trámite ante alguna de las curadurías urbanas de la ciudad.

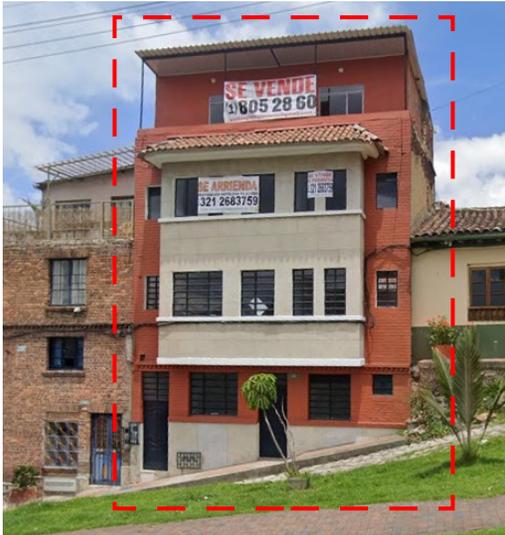
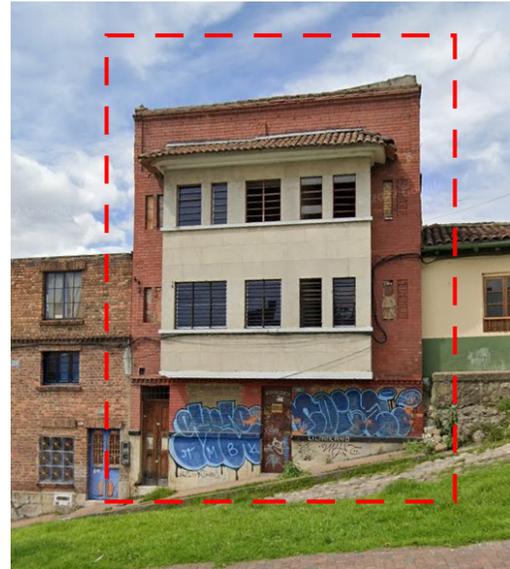
Imagen 4 (Izquierda). Fachada general del inmueble ubicado en la CL 8 1 80 – Situación a octubre de 2024.

Imagen 5 (derecha). Fachada general del inmueble ubicado en la CL 8 1 80 – Situación a marzo de 2022.

De lo anterior se concluye que mediante radicado 20243060027981 del 7 de mayo de 2024, este Instituto autorizó unas intervenciones de reparaciones locativas para el inmueble del asunto. Desde el año 2022 se ha puesto en conocimiento de la SCRD, las diferentes denuncias de control urbano allegadas a este Instituto y mediante radicado 20203050021401 del 2 de junio de 2020, se respondió una solicitud de información de la SCRD, donde se informa sobre posibles trámites de aprobación relacionados con el inmueble.

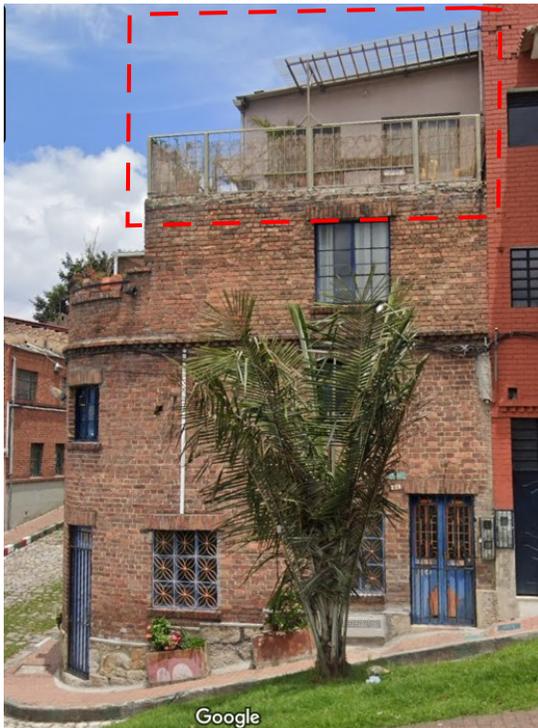
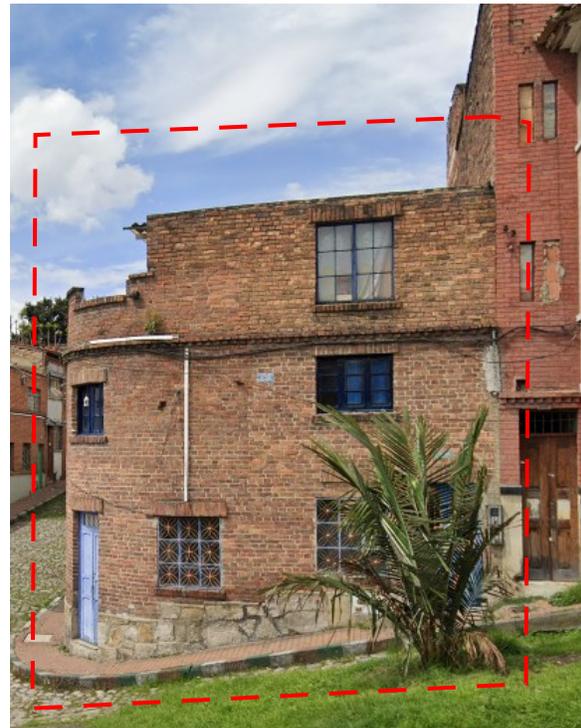
Imagen 4 (Izquierda). Fachada general del inmueble ubicado en la CL 8 1 84 – Situación a octubre de 2024.

Imagen 5 (derecha). Fachada general del inmueble ubicado en la CL 8 1 84 – Situación a marzo de 2022.

Así mismo, se revisaron los antecedentes del inmueble ubicado en la **CL 8 1 84** que reposan en el archivo predial de la entidad, evidenciando que a la fecha NO se ha tramitado ante esta entidad ninguna solicitud de autorización de intervención para el inmueble del asunto en las modalidades de reparaciones locativas y/o proyecto de intervención.
