AVISO No. 55 DEL 2025

Asunto: Solicitud de control urbano para el bien de interés cultural ubicado en la **Carrera 4 No. 12B-38** de la localidad de La Candelaria.

Radicado IDPC: 20255110056712 del 1 de julio de 2025.

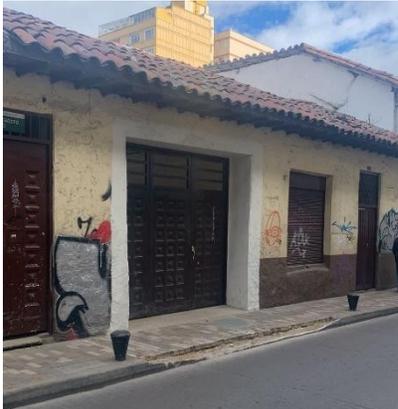
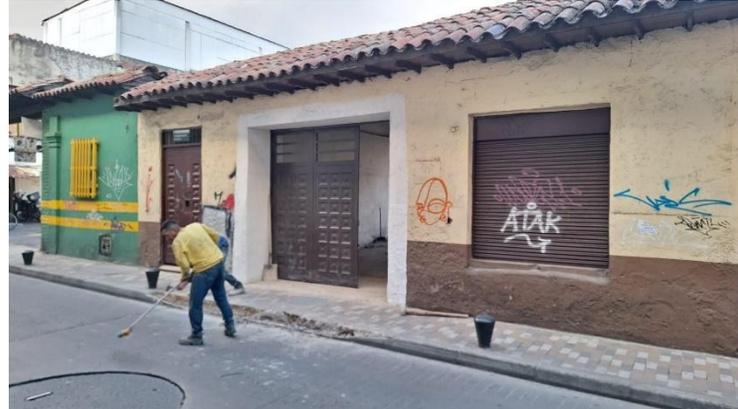
En la comparación fotográfica presentada por el Edil es posible evidenciar que **se demolió una parte del muro de fachada del inmueble para dar paso a una puerta más ancha y adicionalmente se demolió y modificó una parte del andén justo al frente de este predio, posiblemente para que puedan ingresar vehículos a un futuro parqueadero**, tal como se evidencia en las siguientes fotografías.

Imagen 3 y 4: Modificación de fachada y andén del predio ubicado en la KR 4 12B 38.
Fuente: Servidores IDPC, julio de 2025.

Por lo anterior se solicita atentamente que se realicen las acciones correspondientes que determinen si existen méritos o no para iniciar una actuación administrativa por comportamientos contrarios a la protección y conservación del patrimonio cultural o a la integridad urbanística o por faltas contrarias al patrimonio cultural, según las competencias asignadas a la Secretaría por la Ley 1801 de 2016 - *Código Nacional de Seguridad y Convivencia Ciudadana* y el Acuerdo Distrital 735 de 2019.

Adicionalmente, este caso se pone en conocimiento de la respectiva alcaldía local para que se adelanten las acciones de control de uso del suelo, por posible funcionamiento de parqueadero nuevo en el sector, uso no permitido según el PEMP CHB y adicionalmente se toman las medidas de protección establecidas en la Ley 1801 de 2016 "Por la cual se expide el Código Nacional de Seguridad y Convivencia Ciudadana", la cual indica en el parágrafo 2 del artículo 198. *Autoridades de Policía*. lo siguiente:
