Asunto: Respuesta a solicitud de concepto técnico favorable respecto al Mausoleo de San Nicolás ubicado en la **Carrera 27 No. 32 – 51/53/55/71 SUR** (Cementerio del Sur).

INFORME DE CONTROL URBANO

NORMATIVA, ANTECEDENTES Y RESULTADO DE LA VISITA DE
INSPECCIÓN VISUAL AL OBJETO DE LA SOLICITUD DE CONTROL
URBANO

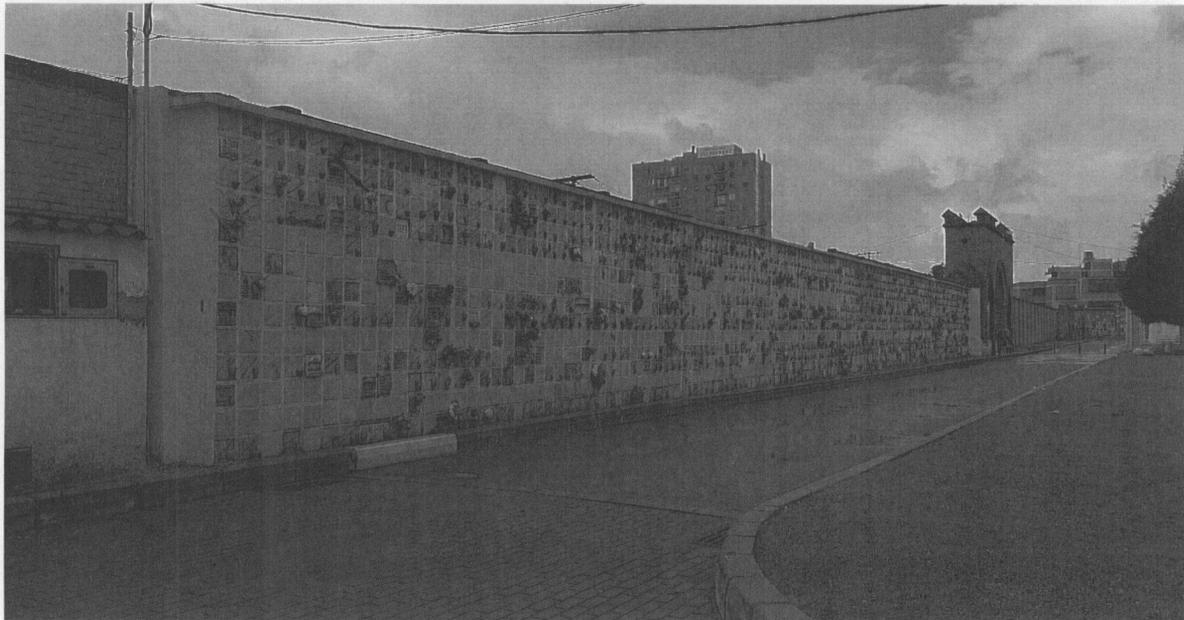
Mausoleo de San Nicolás localizado en el costado norte del Cementerio del Sur.
Fotografía 1 – (Fecha de toma de la imagen 14 de agosto del 2019).

1. Construcción de columna en concreto en el costado norte (ver fotografía 1)
2. Construcción de muro en concreto reforzado en el costado sur (ver fotografía 7)
3. Obras de impermeabilización sobre la placa del mausoleo (ver fotografía 11)
4. Construcción de muro de cerramiento (ver fotografía 14)
5. Amarre por medio de varillas metálicas entre el muro de cerramiento y la estructura superior del mausoleo (ver fotografía 13).
6. Intervención del Mausoleo en la parte localizada más hacia el norte, ya que al momento de la visita no se evidencian agrietamientos de esta área los cuales se mencionan en los informes radicados en este Instituto por parte del señor Nicolás Rojas.

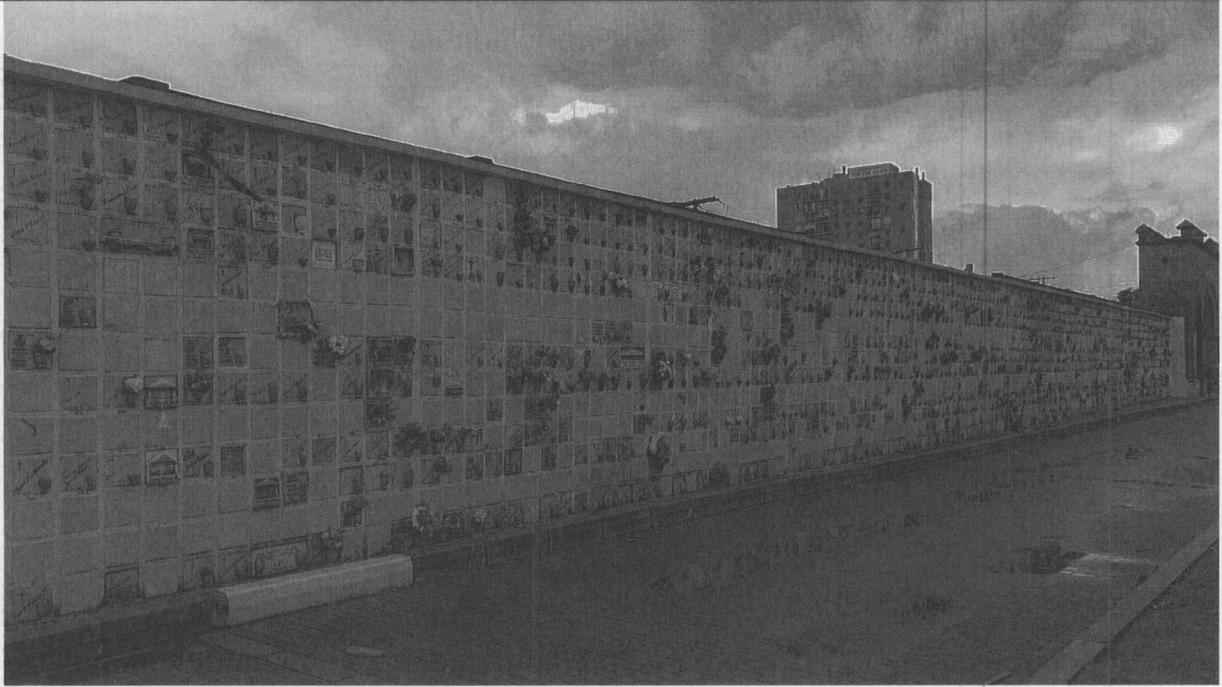
Acercamiento al Mausoleo de San Nicolás localizado en el costado norte del Cementerio del Sur.
Fotografía 2 – (Fecha de toma de la imagen 14 de agosto del 2019).

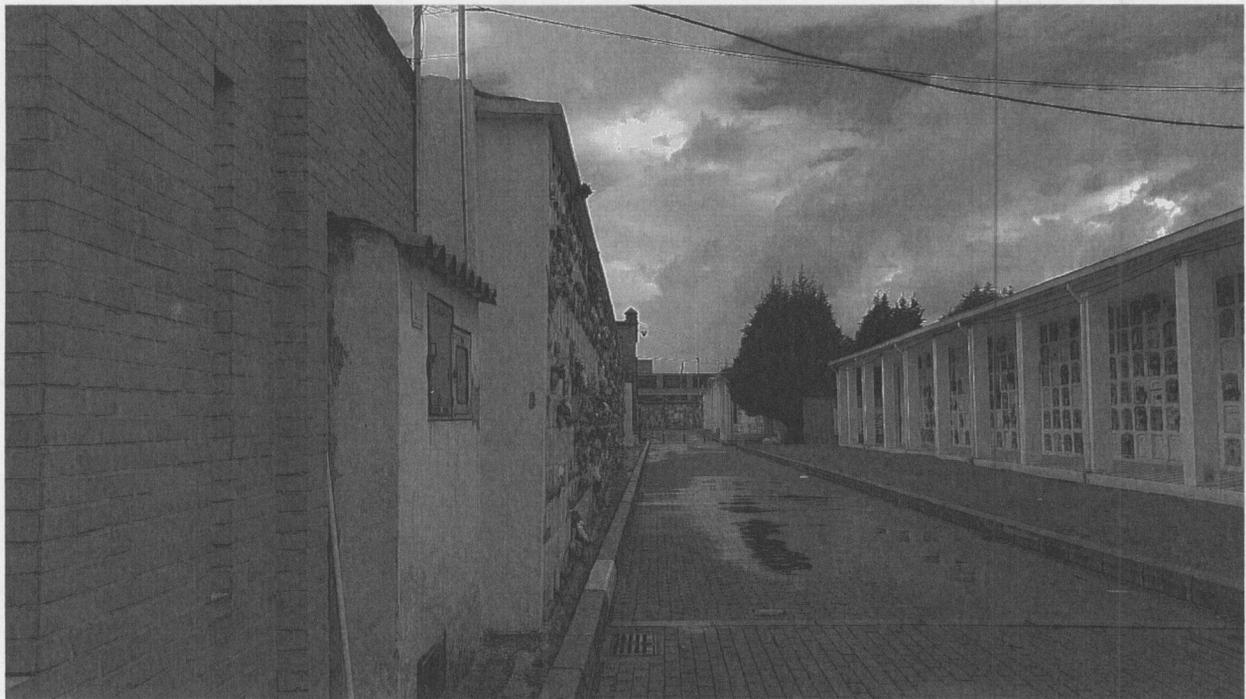
Muro del costado norte del Mausoleo de San Nicolás; el Mausoleo presenta pérdida de verticalidad.
Fotografía 3 – (Fecha de toma de la imagen 14 de agosto del 2019).

1. Desplome (pérdida de verticalidad) de su estructura en general hacia el interior del cementerio.
2. Interacción entre el muro en ladrillo antiguo del cerramiento del cementerio y el muro del costado sur del mausoleo, lo cual ha generado una dislocación de los mampuestos, (ver fotografía 9).

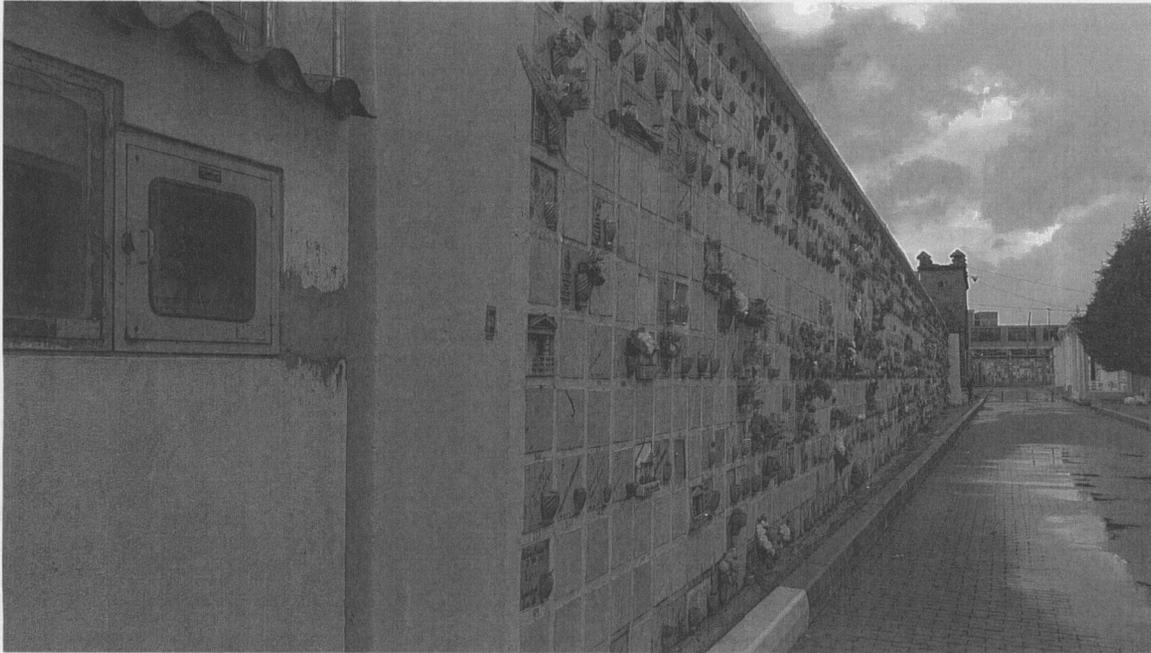
Fotografía 4 – (Fecha de toma de la imagen 14 de agosto del 2019).

Muro del costado norte del Mausoleo de San Nicolás el cual fue intervenido recientemente ya que al parecer presentaba agrietamientos en la base.

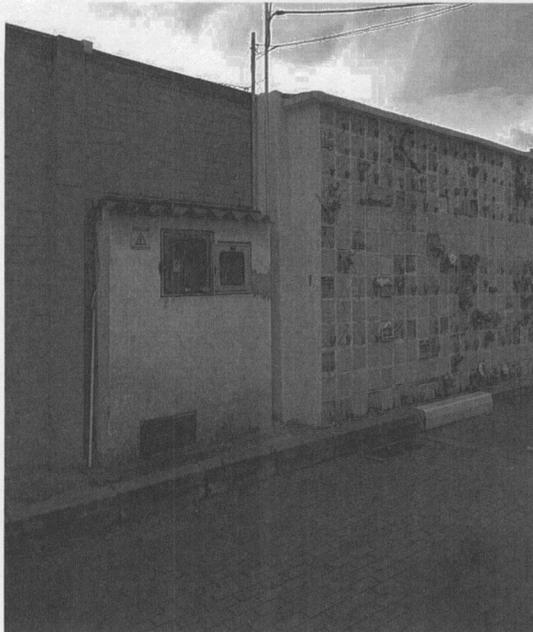
Vista costado norte del Mausoleo San Nicolás
Fotografía 5 – (Fecha de toma de la imagen 14 de agosto del 2019).

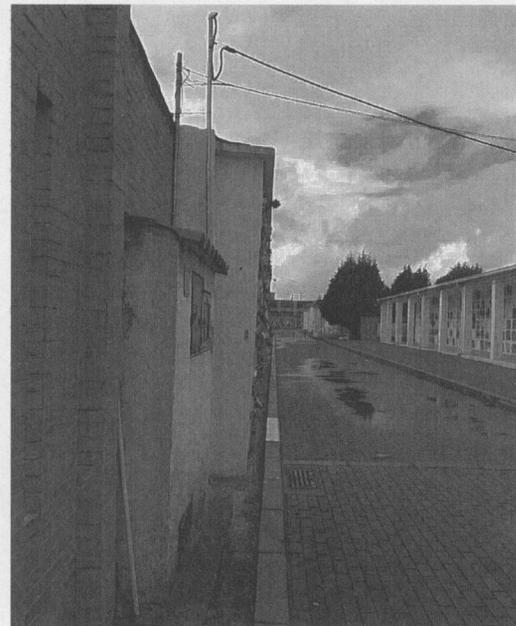
Desplome del mausoleo visto desde el costado Norte.
Fotografía 6 – (Fecha de toma de la imagen 14 de agosto del 2019).

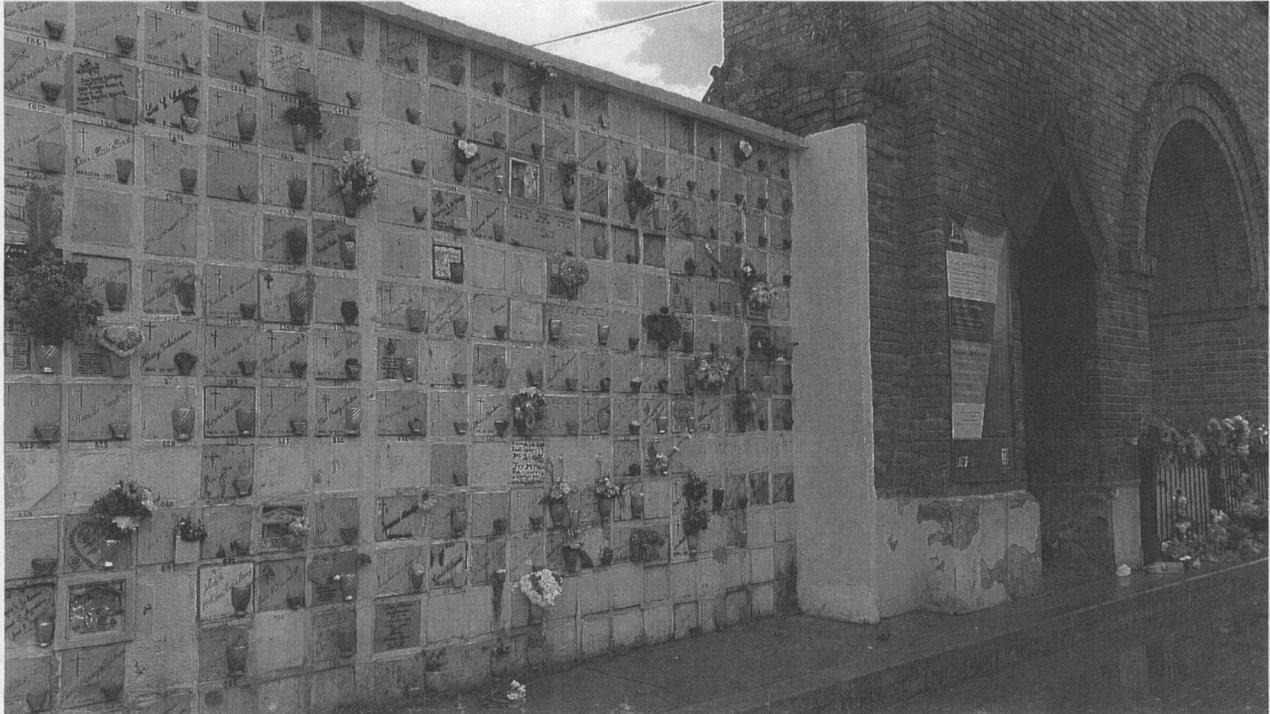
Muro del costado sur del Mausoleo de San Nicolás en el cual se evidencia pintura reciente.
Fotografía 7 – (Fecha de toma de la imagen 14 de agosto del 2019).

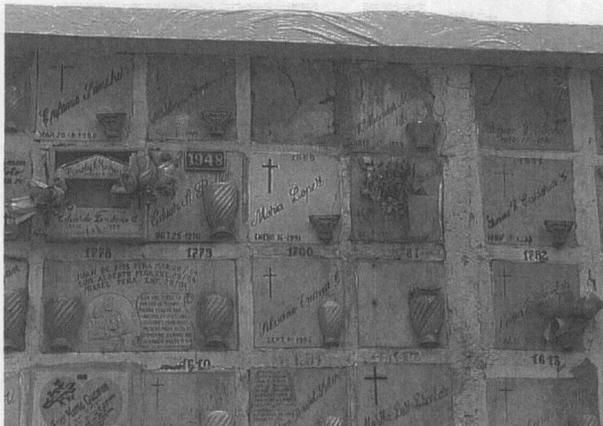
Fotografía 8 – (Fecha de toma de la imagen 14 de agosto del 2019).

Impermeabilización sobre placa en concreto superior del Mausoleo.

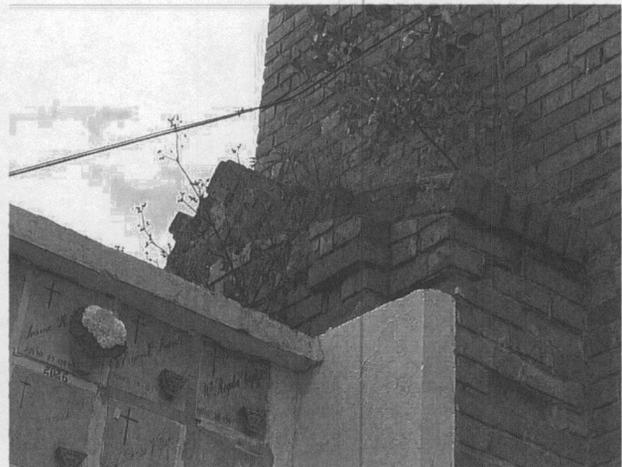
Fotografía 9 – (Fecha de toma de la imagen 14 de agosto del 2019).

Zona sur del mausoleo, se observa dislocación de muro en ladrillo.

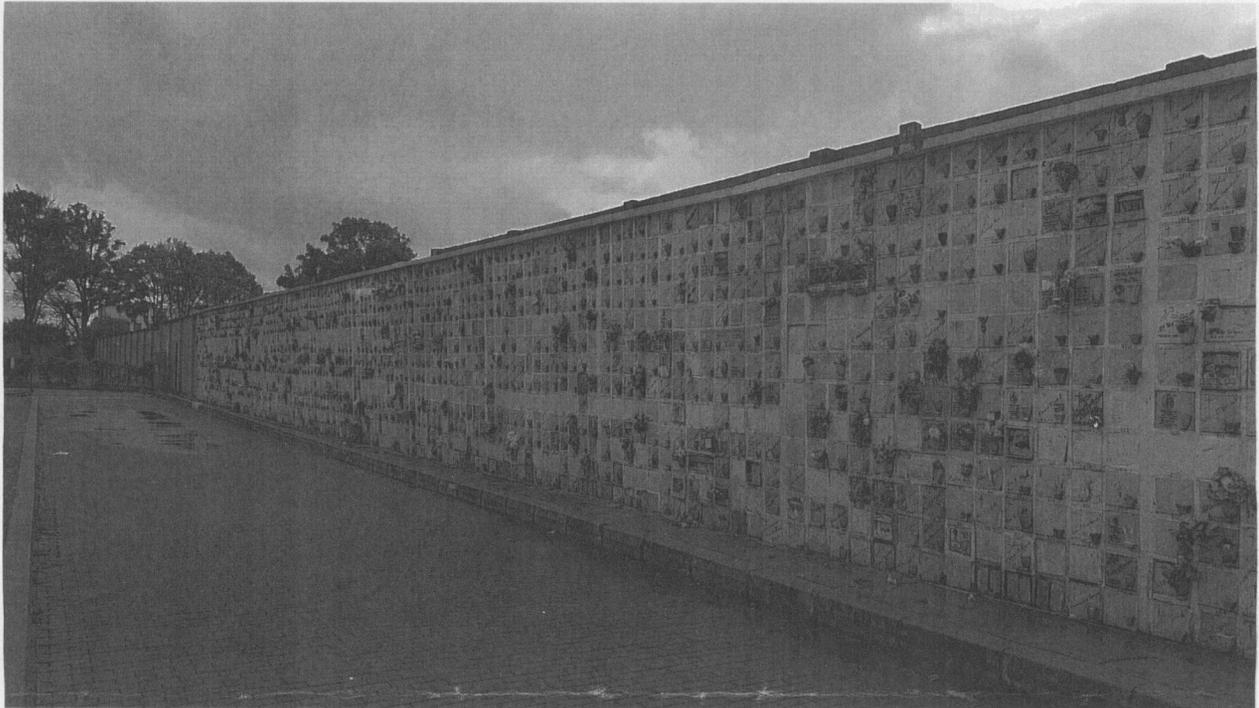
Mausoleo de San Nicolás visto desde el costado sur; se evidencia pintura general reciente.
Fotografía 10 – (Fecha de toma de la imagen 14 de agosto del 2019).

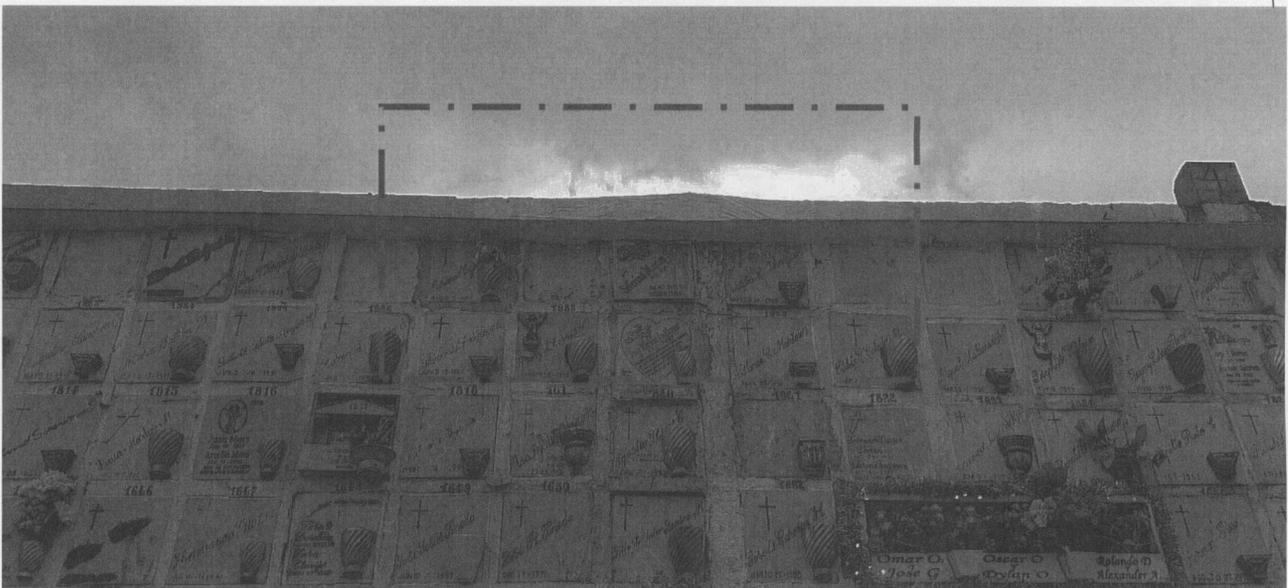
Corrección de posibles fisuras en la parte superior del Mausoleo.
Fotografía 11 – (Fecha de toma de la imagen 14 de agosto del 2019).

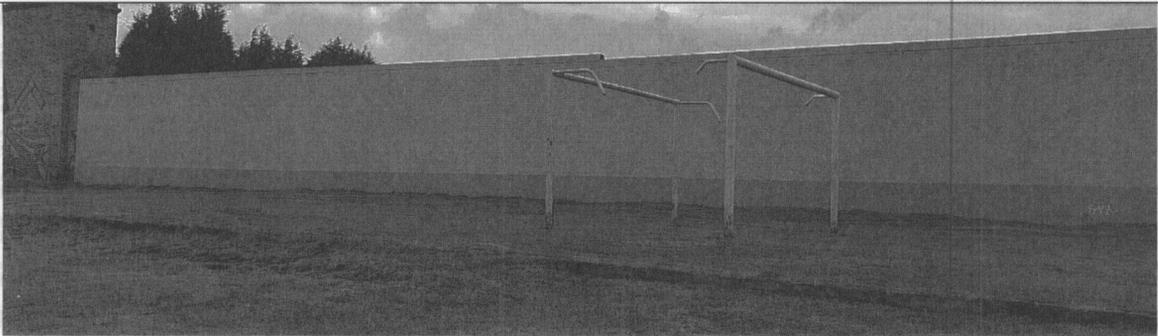
Muro de cerramiento del cementerio; hacía la parte posterior de este se encuentra el Mausoleo de San Nicolás.
Fotografía 12 – (Fecha de toma de la imagen 14 de agosto del 2019).

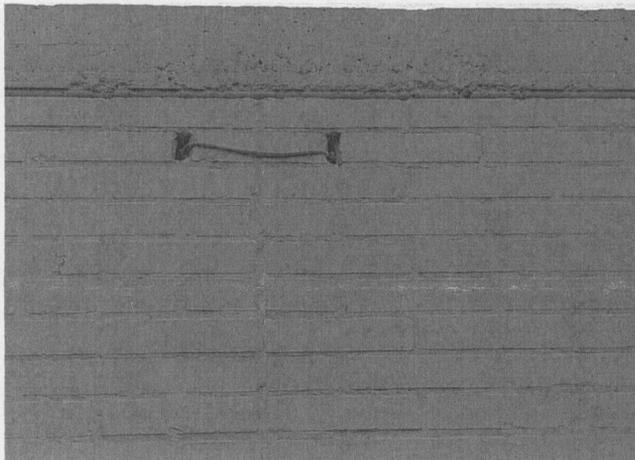
Amarre realizado entre el muro de cerramiento del cementerio y el Mausoleo de San Nicolás por medio de amarre con refuerzo de acero.
Fotografía 13 – (Fecha de toma de la imagen 14 de agosto del 2019).

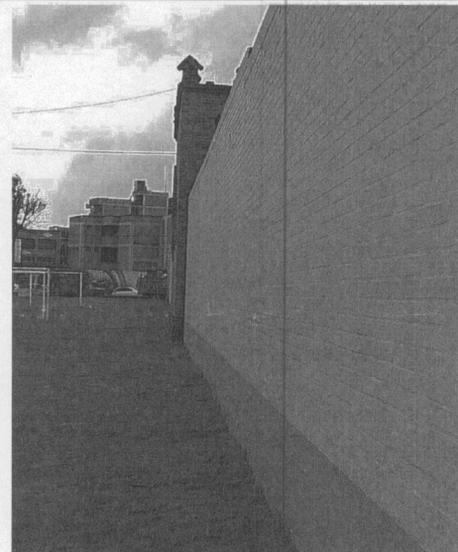
Vista exterior muro de cerramiento atrás del mausoleo.
Fotografía 14 – (Fecha de toma de la imagen 14 de agosto del 2019).
