INFORME DE CONTROL URBANO

NORMATIVA, ANTECEDENTES Y RESULTADO DE LA VISITA DE INSPECCIÓN VISUAL AL OBJETO DE LA SOLICITUD DE CONTROL URBANO

Dirección actual:	Calle 12D No. 3-84	Dirección anterior:	Calle 15 No. 3-84
-------------------	--------------------	---------------------	-------------------

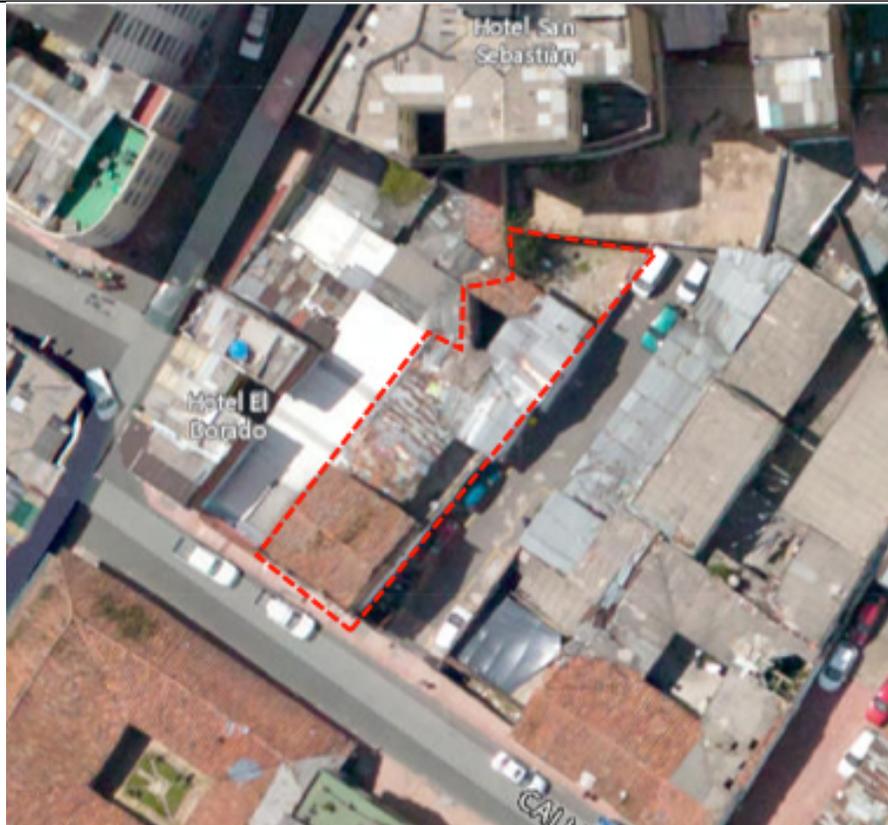
Imagen aérea del predio de la **Calle 12D No. 3-84** (fecha de captura de la imagen: 2014)
Fuente: <http://mapas.bogota.gov.co/>

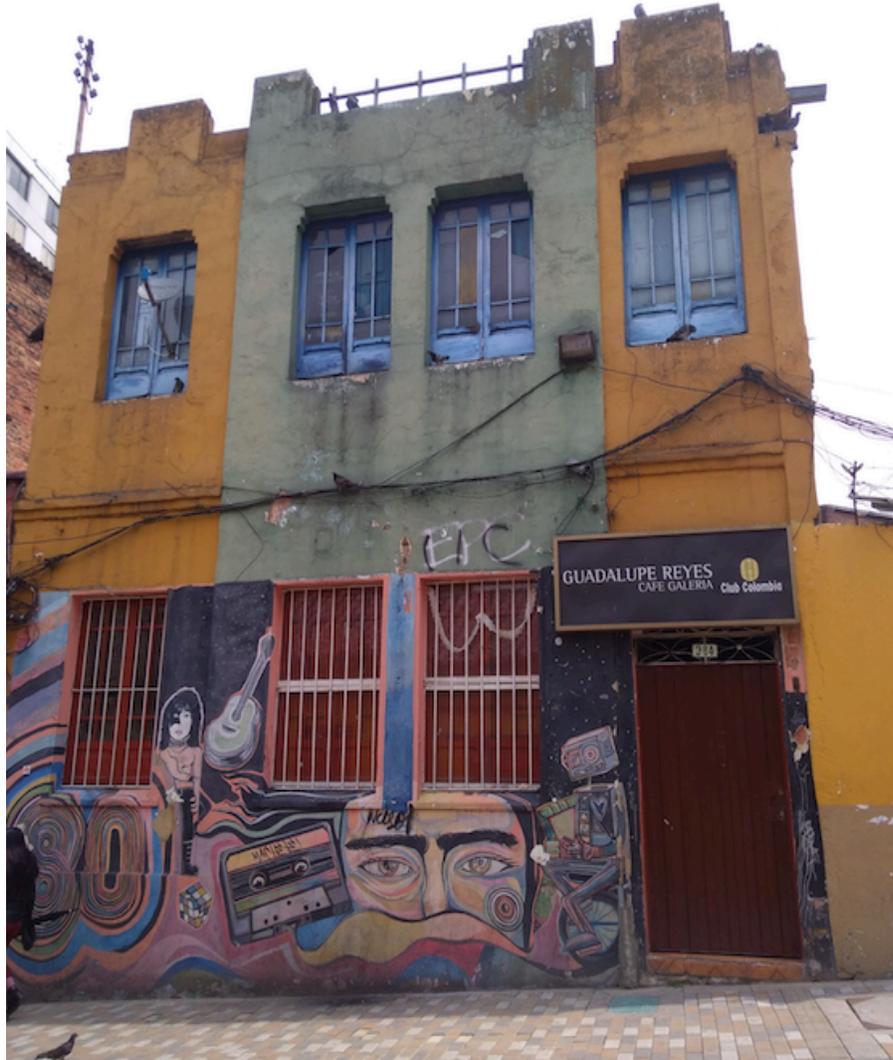
Fotografía 1 – Fachada del inmueble localizado en la Calle 12 D No. 3-84. Se evidencia estado avanzado de deterioro de la fachada con fracturas de pañete y desprendimientos parciales de pañete y pintura, que dejan a la vista material mampuesto de construcción de la fachada. (Fecha de toma de la imagen 18 de marzo de 2020).
