<p>ALCALDÍA MAYOR DE BOGOTÁ D.C. CULTURA, RECREACIÓN Y DEPORTE Instituto Distrital de Patrimonio Cultural</p>	<p>INSTITUTO DISTRITAL DE PATRIMONIO CULTURAL</p>

Radicado: <b>20231200073233</b> Fecha: 30-05-2023 Pág. 1 de 78
	<p>SEGUIMIENTO Y EVALUACIÓN</p>	
	<p>INFORME DE AUDITORÍA</p>

- **Fecha de emisión del informe:** 30 de mayo de 2023
- **Tipo de auditoría:** Auditoría de Gestión
- **Unidad auditable:** Proceso Administración de Bienes e Infraestructura
- **Líder del proceso / Jefe de dependencia:** Dra. Aura Herminda López Salazar Subdirectora Gestión Corporativa
- **Responsable operativo:** Laura Natalia Melgarejo Caballero Profesional Universitario
- **Objetivo de la auditoría:** Verificar la operación de los controles claves definidos para la ejecución de proceso Administración de Bienes e Infraestructura, así como los definidos para la administración de los riesgos identificados y el cumplimiento de las actividades establecidas en la documentación vigente.
- **Alcance de la auditoría:**

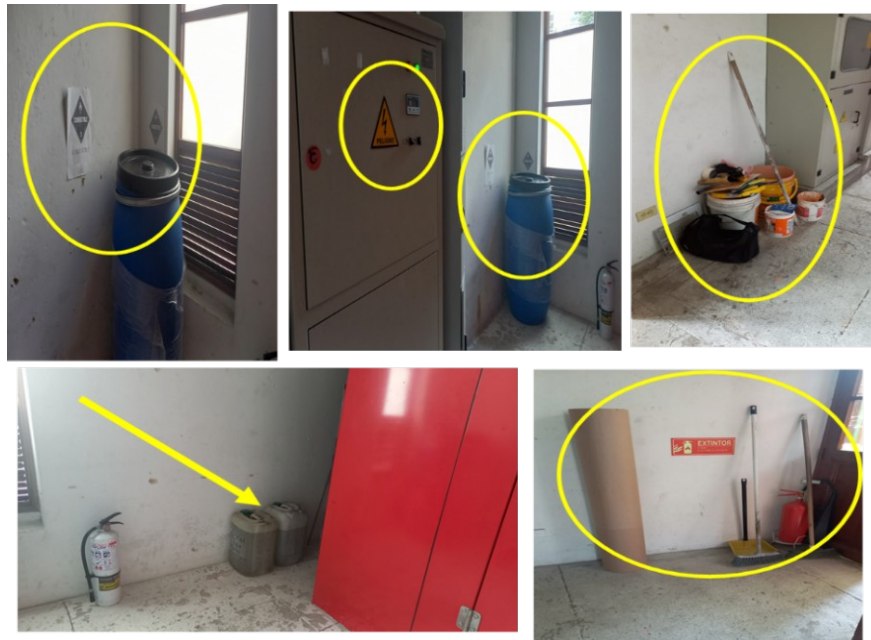
**Imagen 13. Sede Casa Gemelas**

**Observación PIGA:** Se identificaron materiales como metales y maderas fuera del área de acopio de residuos, contiguo a la misma. Se identificó rotulación de seguridad en mal estado. Se evidenció una llave de paso y una llave de poceta en mal estado y con fuga, en el área de almacenamiento de los insumos químicos de aseo. Se observan canecas para residuos no aprovechables de baños sin tapa

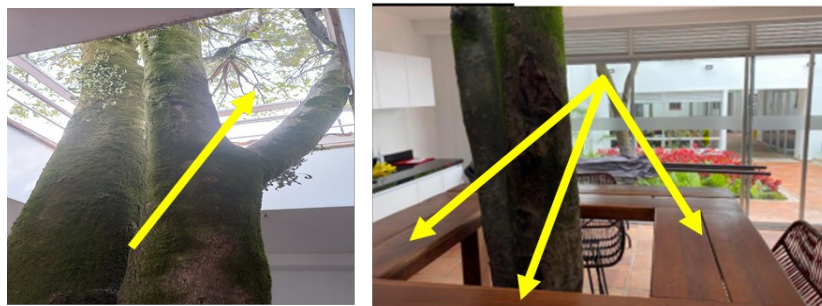
**Imagen 15. Sede Casa Pardo**

**Observación PIGA:** Se observa que los espacios adaptados en cafetería no cuentan con la protección adecuada; la lluvia que cae de manera frecuente en el área genera deterioro en las superficies, ocasionando discomfort al momento de hacer uso del espacio (*Observación reiterativa - Segundo semestre 2022 y primer semestre 2021*)

**Recomendación PIGA:** Se sugiere la instalación de un acetato o malla de protección para cuidar de manera correcta las sillas y barras de madera, evitando el deterioro de las mismas. Cuando llueva, el equipo de servicios generales debe estar pendiente para evitar encharcamientos. Lo anterior tiene el objetivo de generar espacios de consumo de alimentos seguros evitando caídas y deslizamientos en el área.

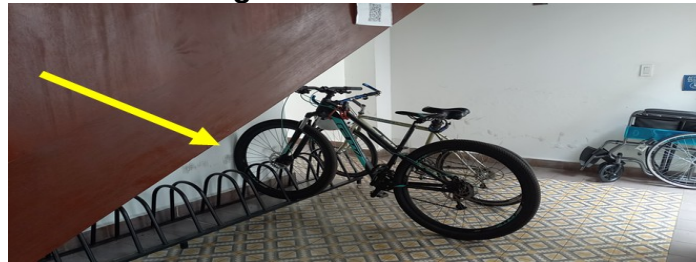
**Imagen 16.** Sede Casa Pardo

**Observación PIGA:** Se observa que el bici parqueadero está ubicado debajo de las escaleras lo que podría generar accidentes o incidentes por golpes en cualquier parte de la cabeza (*Observación reiterativa - Segundo semestre 2022 y primer semestre 2021*)

**Observación Auditoría Control Interno 2023:** En la verificación realizada se evidenció que el bici parqueadero continua en el mismo lugar (debajo de las escaleras), obstaculizando la salida de emergencia

**Recomendación PIGA:** Se sugiere que el bici parqueadero sea reubicado en un espacio más seguro y amplio con el fin de evitar lesiones y de que se aproveche los cupos del mismo en su totalidad. Se recomienda mantener el espacio correspondiente a la salida de emergencia, libre de objetos

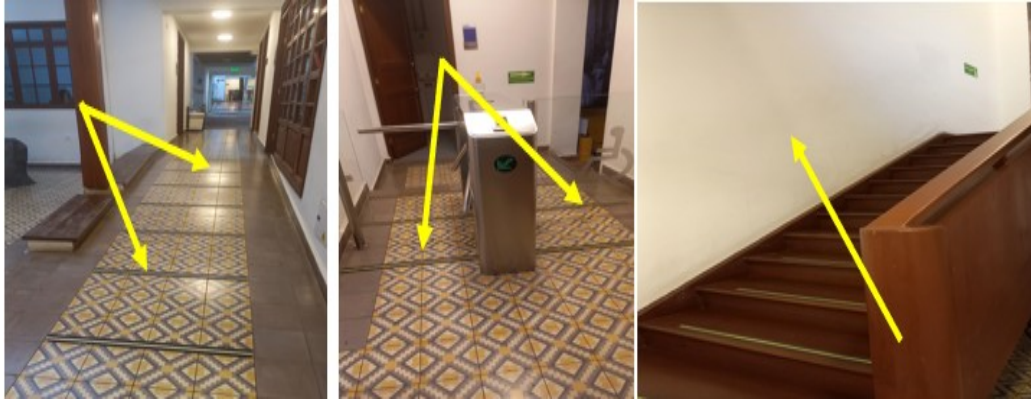
**Imagen 17. Sede Casa Pardo**

**Observación PIGA:** se observa que las escaleras principales de acceso al segundo piso, no cuentan con pasamanos al costado derecho.

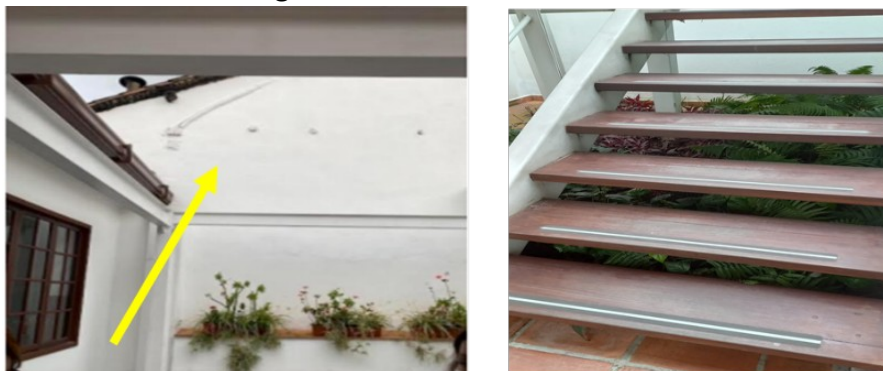
**Imagen 18. Sede Casa Pardo**

**Observación PIGA:** Se evidencia que las escaleras que se encuentran a la intemperie están deterioradas y parte de ellas con fisuras posiblemente debido al efecto de la lluvia y el sol.

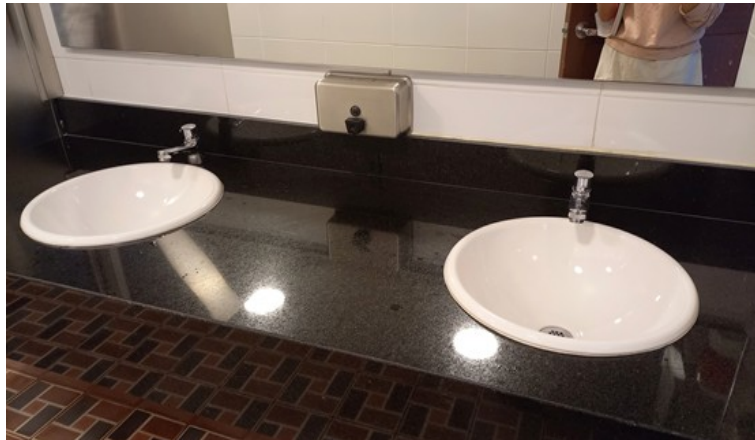
**Imagen 19.** Sede Casa Pardo

**Observación Auditoría Control Interno 2023:** En la verificación realizada se evidenció que a la fecha de esta auditoría no se ha instalado los filos de silicona para retener el agua al usar el lavamanos.

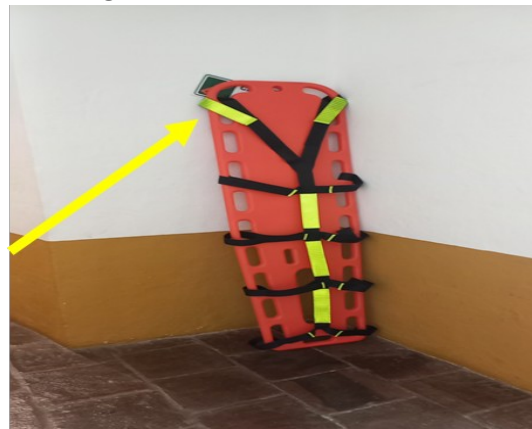
**Imagen 23.** Museo 7 balcones

**Observación Auditoría Control Interno 2023:** En la verificación realizada se evidenció que no se ha dispuesto un espacio especial para atender los primeros auxilios a los visitantes, no obstante, lo anterior se evidenció una camilla dispuesta en el segundo piso con una señalética descolgada

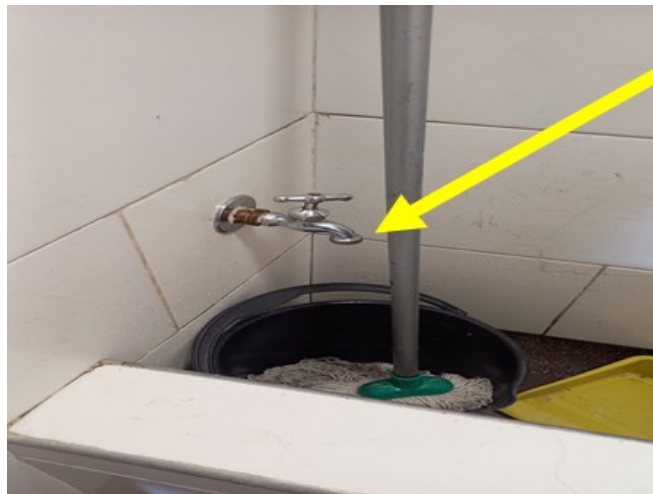
**Imagen 24.** Museo Ciudad Autoconstruida

**Observación Auditoría Control Interno 2023:** Se realizó visita a las instalaciones del Museo de la Ciudad Autoconstruida el lunes 3 de abril 2022, en el marco de la cual se evidenció que a la fecha no han sido instalados los reductores de caudal en las pocetas

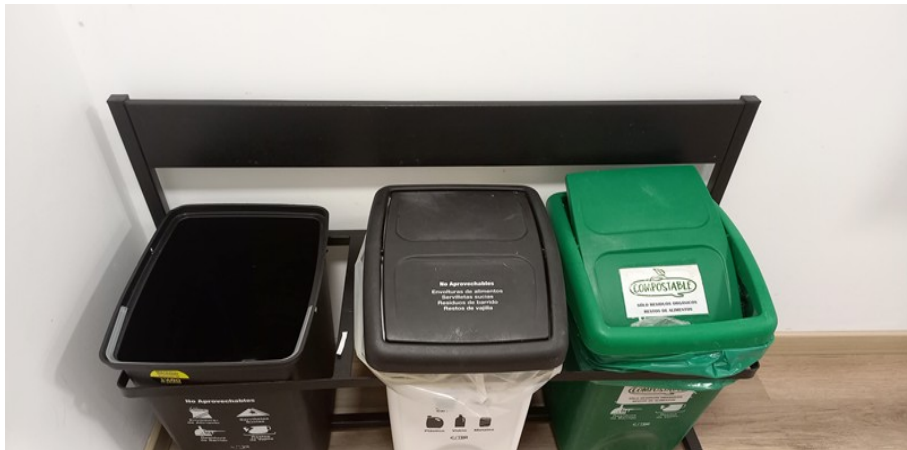
**Observación PIGA:** Se observa que hace falta la rotulación del punto ecológico para realizar una segregación adecuada de los residuos

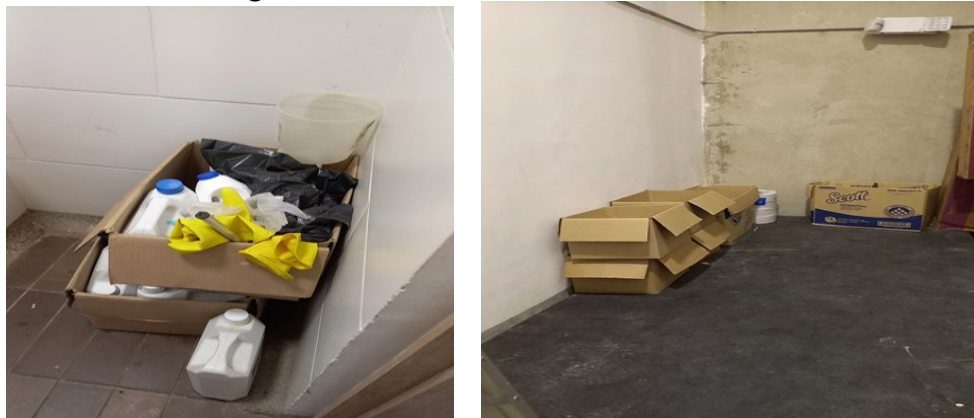
**Imagen 26. Museo Ciudad Autoconstruida**

**Observación PIGA:** Se observa en el cuarto de lavado (poceta) almacenamiento de productos químicos de aseo sin rotular y desorden

**Observación Auditoría Control Interno 2023:** Se observa en el cuarto de lavado (poceta) que continua el almacenamiento de productos químicos de aseo sin rotular y desorden.

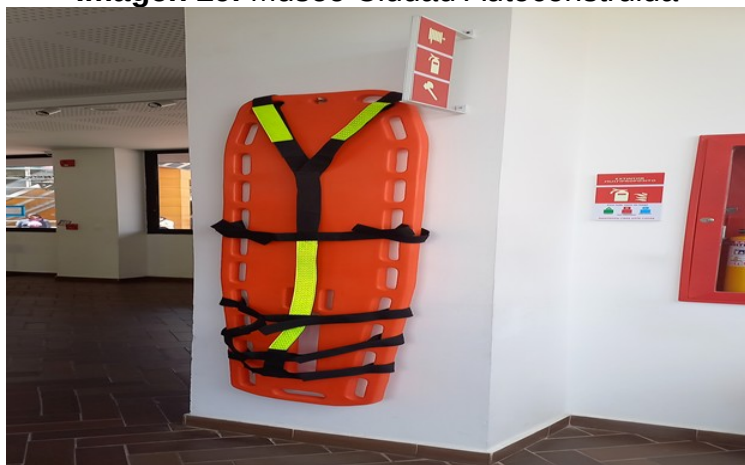
**Imagen 29.** Museo Ciudad Autoconstruida

**Observación PIGA:** Se evidencian, que el en Museo no cuenta con un espacio adecuado como puesto de primeros auxilios, el cual es indispensable adaptar por la población que visita de manera permanente los espacios

**Observación Auditoría Control Interno 2023:** En la verificación realizada se evidenció que no se ha dispuesto un espacio especial para atender los primeros auxilios a los visitantes, no obstante, lo anterior se evidenció una camilla dispuesta en el primer piso

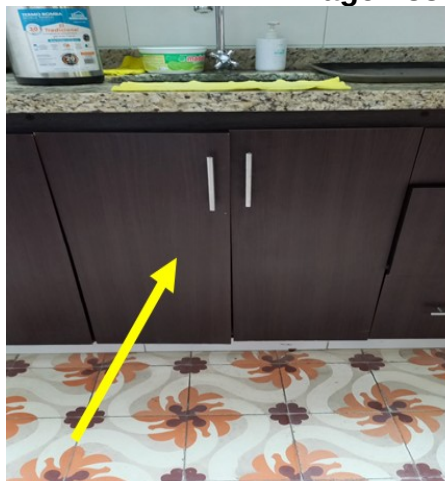
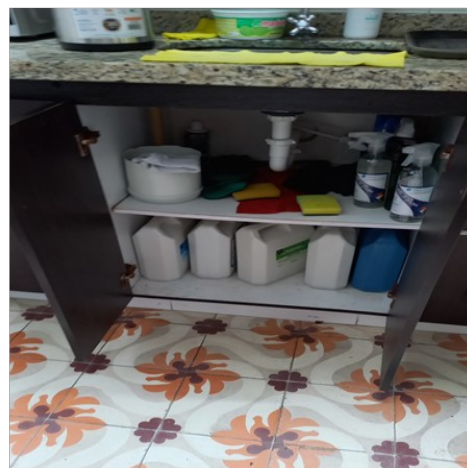
**Imagen 38. Casa Genoveva**

**Observación PIGA:** Se evidencia en el área de la cocina almacenamiento de productos químicos de aseo sin rótulos de seguridad ni demarcación,

**Observación Auditoría Control Interno 2023:** En la verificación realizada se evidenció que a la fecha de esta auditoría no se ha instalado señalización ni identificación de los elementos ubicados en esa zona y se continúan almacenando en los gabinetes de la cocina

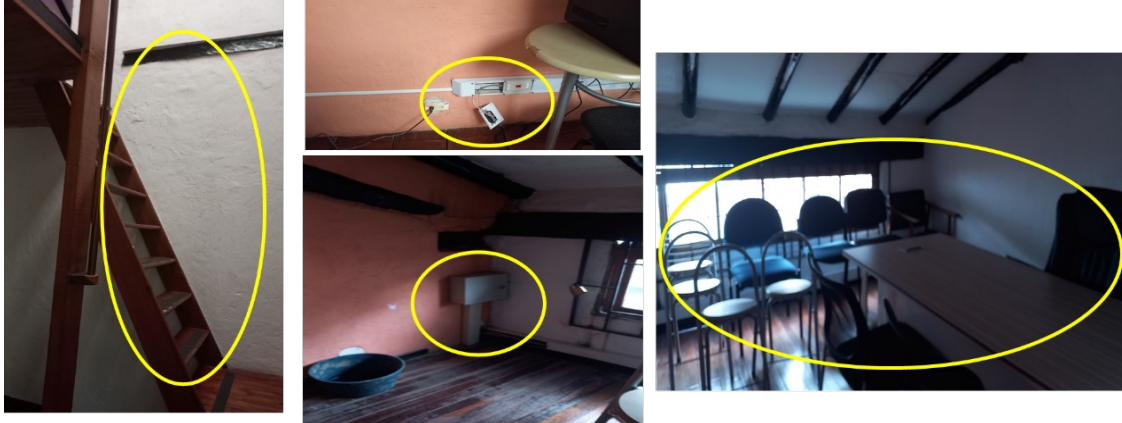
**Imagen 40.** Casa CADEL

**Observación Auditoría Control Interno 2023:** En la verificación realizada se evidenció que a la fecha de la auditoría no se ha relocalizado el espacio para las reuniones del sindicato, no se ha instalado pasamanos en la escalera, continúan sueltos los cables, así como tomas y la caja de interruptores continua sin marcar

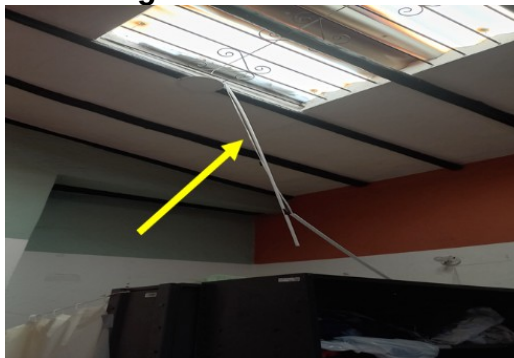
**Imagen 44. Casa CADEL**

**Observación Auditoría Control Interno 2023:** En la verificación realizada se evidenció que a la fecha de esta auditoría no se ha realizado la reparación de la canaleta

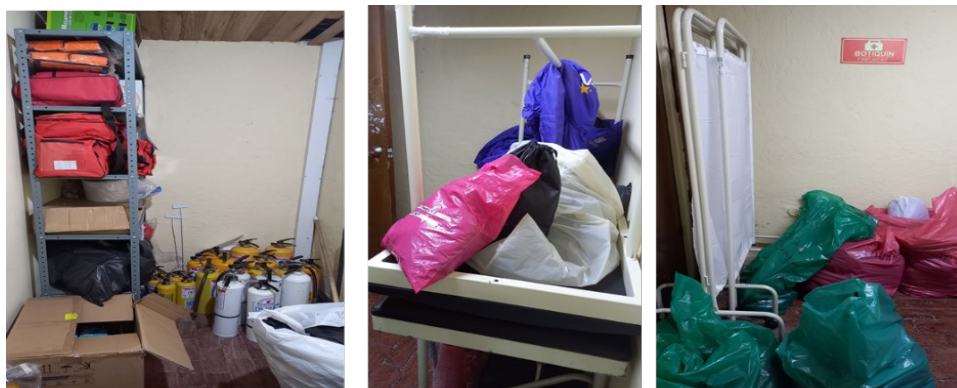
**Imagen 45. Casa CADEL**

**Observación PIGA:** Se evidencia desorden y cajas de cartón que se pueden considerar residuos en el área destinada como “enfermería”. Dicha área no se encuentra demarcada.

**Observación Auditoría Control Interno 2023:** En la verificación realizada se observó que el espacio destinado para la enfermería continúa como depósito de elementos sin ningún orden tales como cajas, extintores, botiquines, bolsas, camillas entre otros.

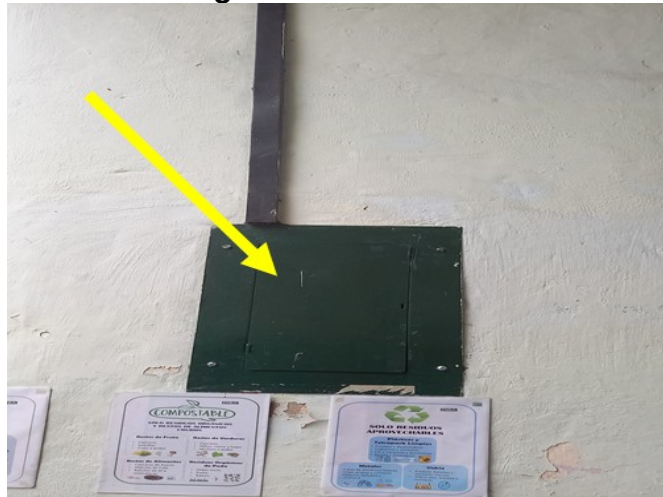
**Imagen 46.** Casa CADEL

**Observación Auditoría Control Interno 2023:** En la verificación realizada se evidencia que la caja de interruptores continúa sin señalización

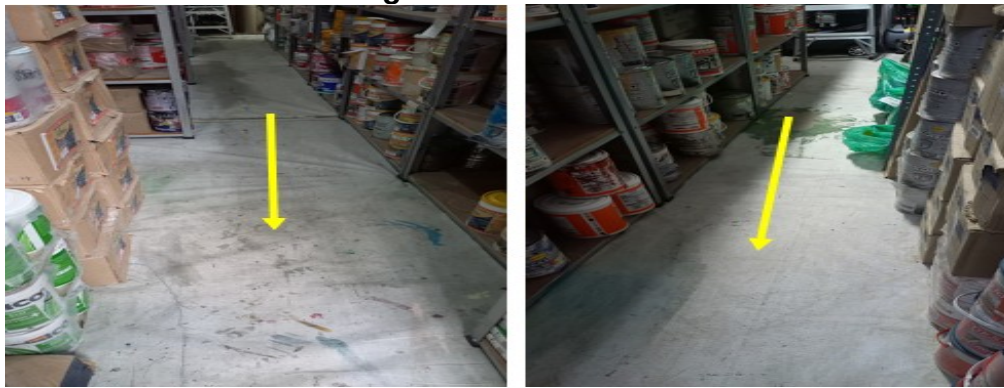
**Imagen 48.** Casa CADEL

**Observación PIGA:** Se observan estanterías para almacenamiento de elementos de ferretería y sustancias químicas para el área de mantenimiento de monumentos las cuales no cuenta con rotulación de identificación de las sustancias no rombos de seguridad.

Se observa una caneca de 55 galones de Thinner sin rotulación y en la foto No. 24 se evidencian productos químicos directamente en el piso, por lo cual no cuenta con una piscina o dique para la contención de derrames en caso de emergencia. Dicha solicitud se ha realizado reiterativamente en anteriores informes sin resultado positivo

**Observación Auditoría Control Interno 2023:** En la verificación realizada se evidenció que a la fecha no se ha realizado la reparación del piso de la bodega de almacenamiento de elementos de fachadas, como tampoco se ha instalado la ducha y/o lava ojos.

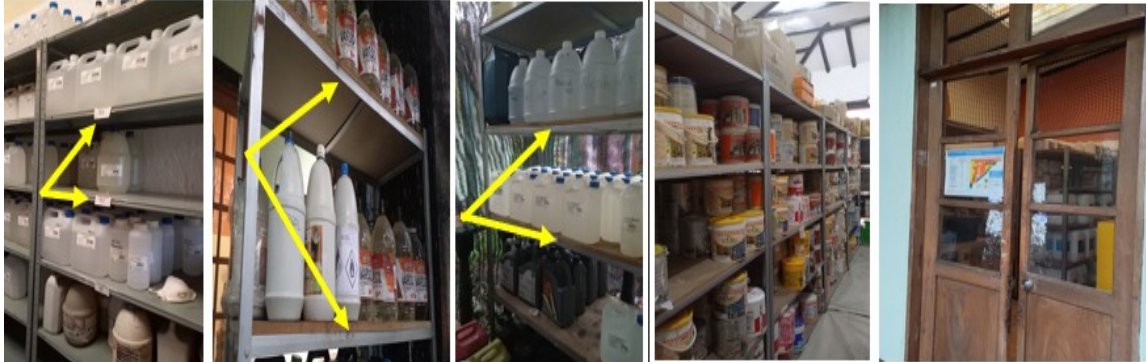
**Imagen 49. Casa CADEL**

**Observación PIGA:** Se observan varias sustancias químicas de muestra almacenadas sin identificación, no cumpliendo con lo establecido en la matriz de compatibilidad de las sustancias químicas y sin rombos de seguridad.

De otra parte, se observó que el ingreso al área de almacenamiento de sustancias químicas, contiguo al Vestier no está la señalética de "Solo personal autorizado"

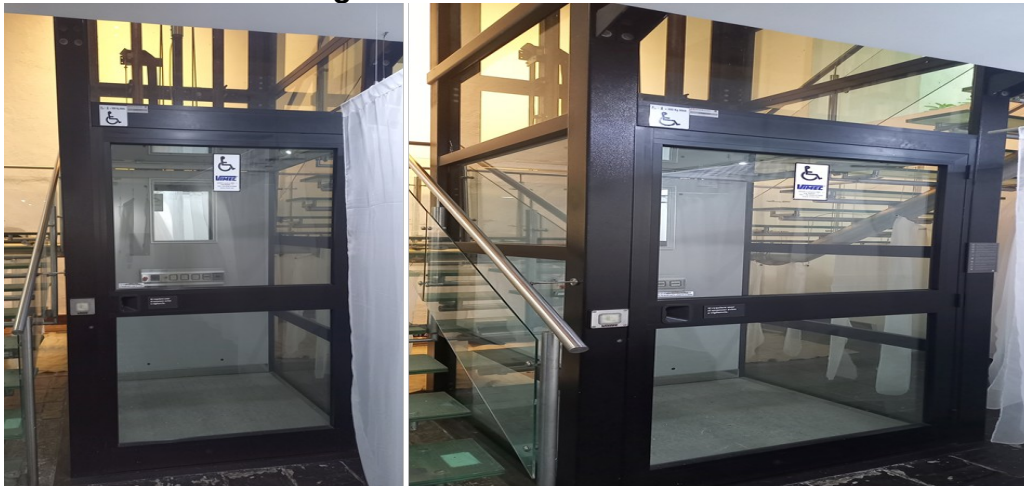
**Imagen 50. Museo Casa Samano**

En la verificación realizada In situ al ascensor instalado en Casa Samano, no se evidenció la certificación de la revisión realizada durante la vigencia 2022.

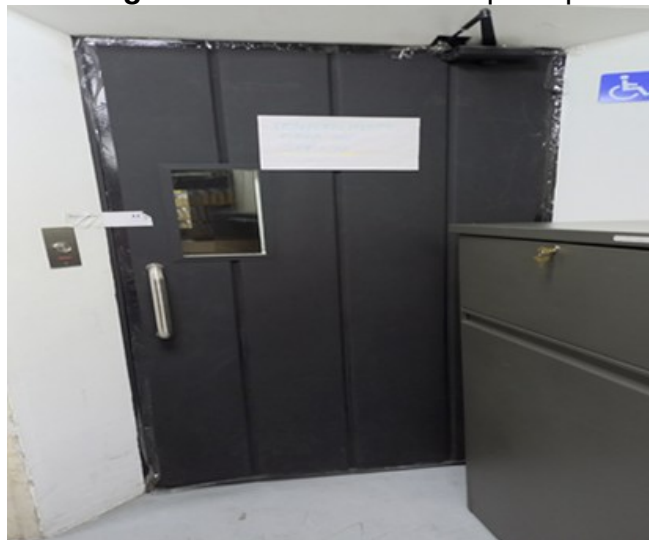
**Imagen 52.** Casa Palomar el príncipe

En la verificación realizada In situ al Ascensor Instalado en Casa Palomar se observó que se encuentra fuera de servicio, de igual forma se evidenció que está reportado fuera de servicio desde la vigencia 2021 en el marco de los informes de seguimiento PIGA

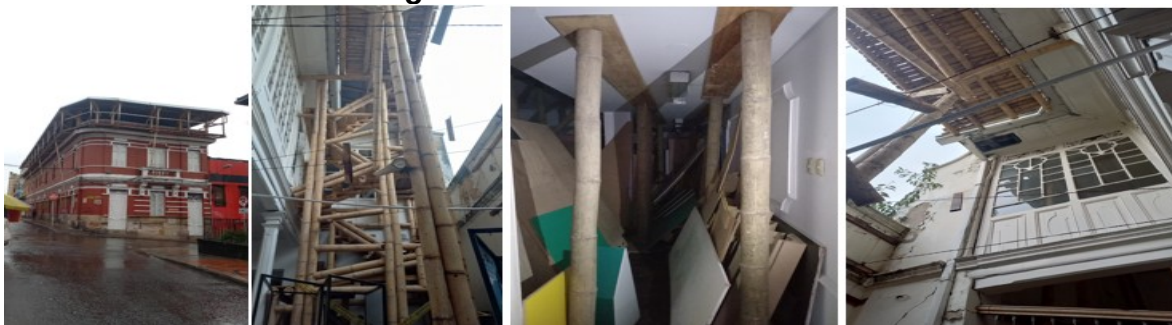
**Imagen 53. Sede Casa Colorada**

En la verificación realizada a esta sede se evidenció que se encuentra como depósito de materiales y elementos de la Subdirección de Intervención, el predio se observa muy deteriorado, con grietas en la estructura, deterioro en pisos, paredes, puertas, techos y ventanas, no se evidenció soportes documentales que permitieran establecer que durante la vigencia 2022, se hubieran realizado trabajos de mantenimiento al inmueble.
