<p>Radicado: 20241200092663</p> <p>Fecha: 31-05-2024</p> <p>Pág. 1 de 55</p>
	SEGUIMIENTO Y EVALUACIÓN	
	INFORME DE AUDITORÍA

- **Tipo de auditoría:** Auditoría de gestión.
- **Unidad auditable:** Sistema de Seguridad y Salud en el Trabajo.
- **Líder del proceso / Jefe de dependencia:** Aura Herminda López Salazar, Subdirectora de Gestión Corporativa.

- **Responsable operativo:** Responsable de seguridad y salud en el trabajo – Talento humano.
- **Objetivo de la auditoría:** Verificar el cumplimiento de la normativa aplicable al Sistema de Seguridad y Salud en el Trabajo.

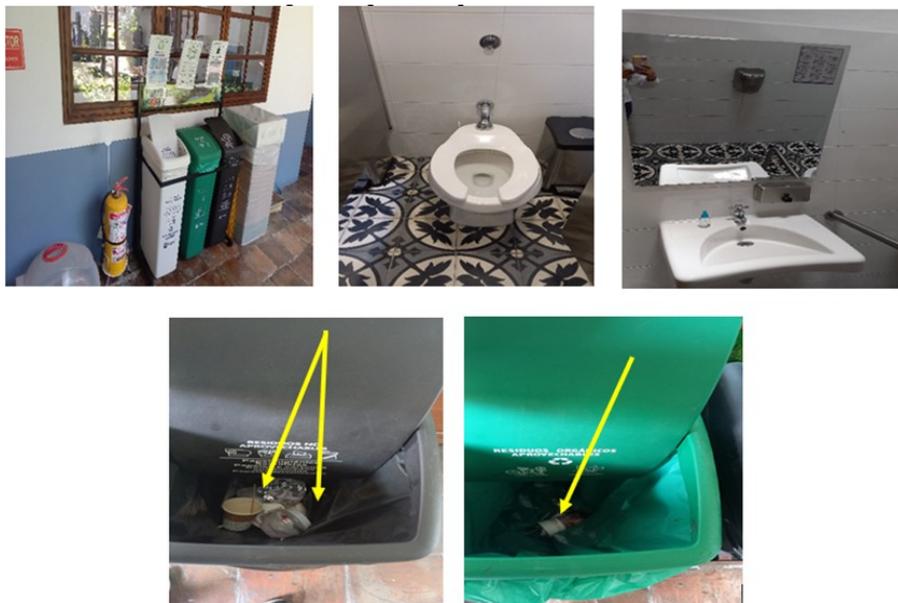
Imagen 1. Registros fotográficos sedes IDPC

Se realizó visita a las sedes administrativas de la entidad con el fin de verificar la gestión y disposición de los residuos convencionales observando que cada una de ellas cuenta con puntos ecológicos para la disposición de residuos aprovechables, no aprovechables y biodegradables ubicados estratégicamente en las instalaciones y debidamente señalizados, no obstante algunos con mala disposición de residuos por parte de los usuarios, toda vez que se evidencia vasos de cartón y plástico en los contenedores de residuos no aprovechables y residuos orgánicos aprovechables, pero en línea general se realiza una adecuada utilización de los puntos de ecológicos.

De igual forma, se observó orden, aseo y suministro de los servicios sanitarios básicos y agua potable, medidas de seguridad en lavado de manos, entre otras.

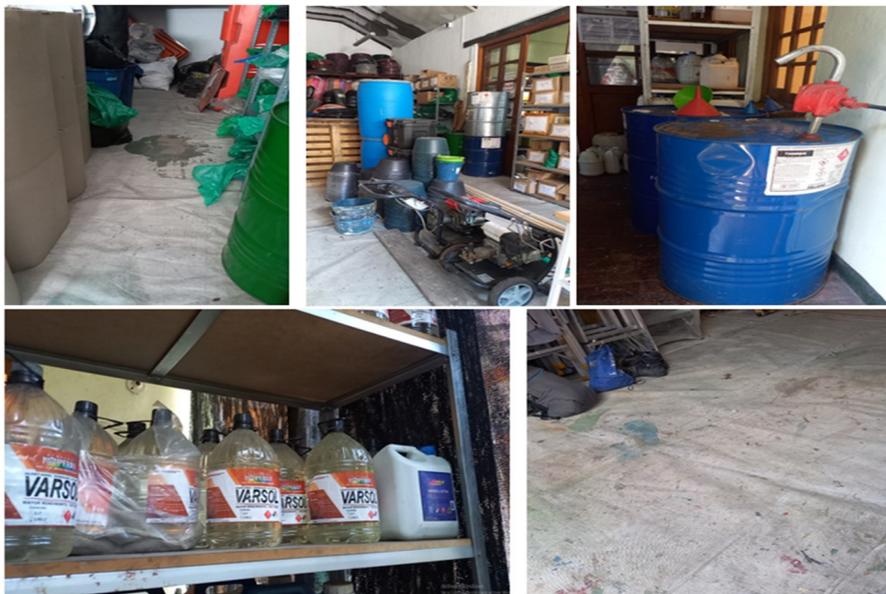
Imagen 3. Instalaciones bodega de materiales - Casa Cadel

es de madera y está cubierto por un tapete plástico, el cual genera un alto riesgo de incendio debido a la naturaleza de los materiales y químicos que se almacenan en este lugar (*Thiner, Varsol, Alcohol, plásticos, entre otros*). De igual forma, no cuenta con la ventilación adecuada, se observa humedad en la estructura.

Las estanterías en la cuales se almacenan las pinturas, vinilos, así como, los productos químicos se encuentran sin marcar, algunos tarros sin etiqueta ni los respectivos rombos de peligrosidad y especificaciones, en el espacio se observa humedad no cuenta con una adecuada ventilación, el almacén tiene en su interior un mezanine, escaleras, ventanas y puertas en madera (*material combustible*).

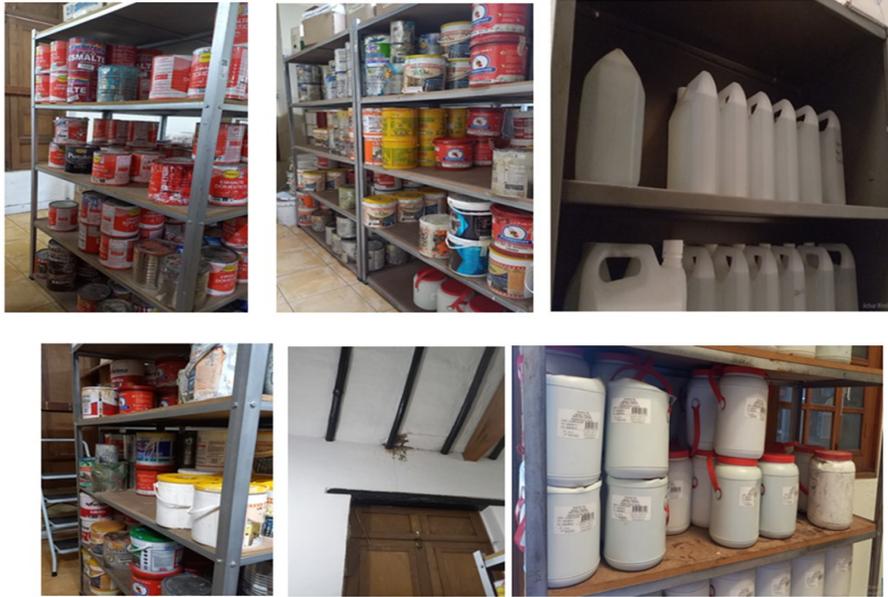
Por otra parte, se observó que la sede casa CADEL donde se ubica el almacén y la bodega no cuenta con un sistema de detección y alarma de incendios (Detectores de humo y aspersores), sistema que resulta preciso teniendo en cuenta la función que cumple como almacén y bodega de productos inflamables químicos.

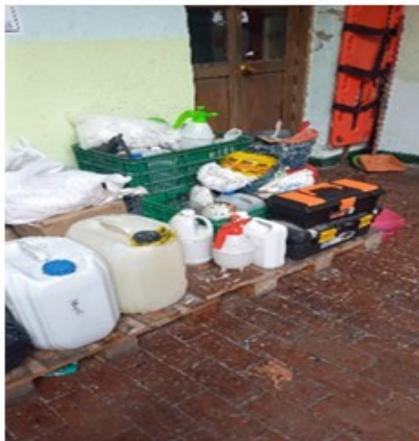
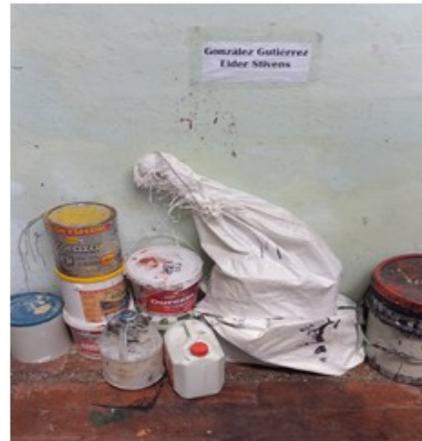
Lo anterior incumple lo establecido en el instructivo manejo seguro de productos químicos, versión 01 con fecha del 01 de agosto 2023, numeral 5.3. Uso - manipulación de los productos que establece:

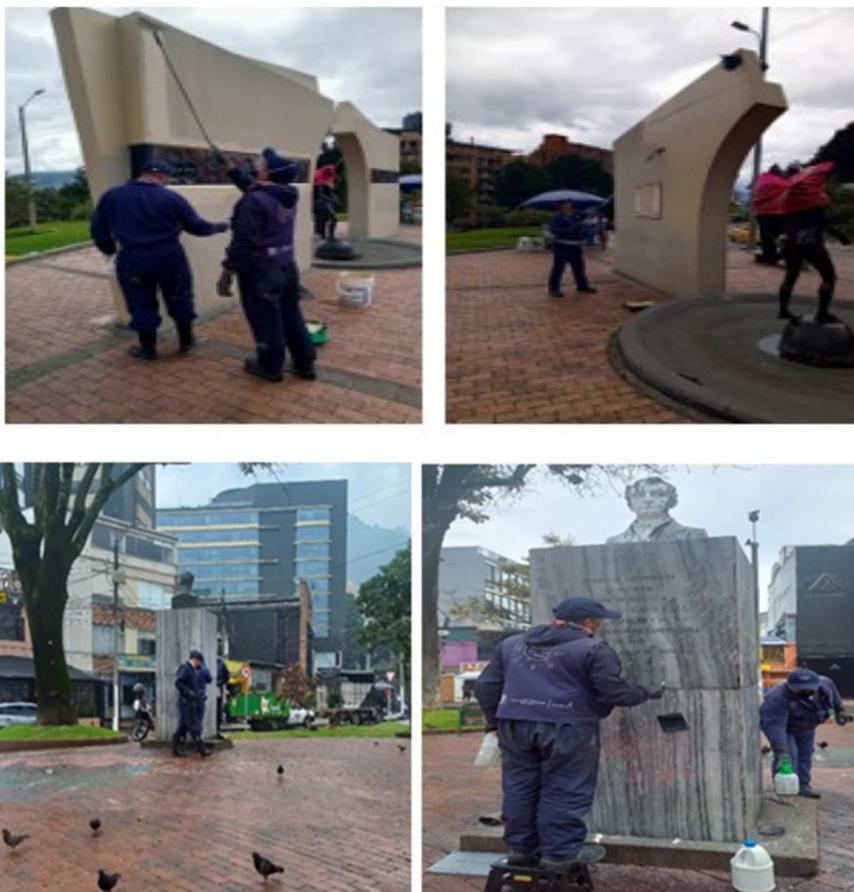
Imagen 7. Zona de intervención sin demarcar

- En las visitas realizadas el 23 y el 26 de abril de 2024 a los trabajos de intervención a los Monumentos José María Carbonell y Ángeles Agustinianos, no se evidenció ningún tipo de demarcación de seguridad de la zona de trabajo. Teniendo en cuenta que estos monumentos se encuentran ubicados en espacios públicos y que en las intervenciones se utilizan productos químicos, es necesario demarcar las zonas de trabajo.

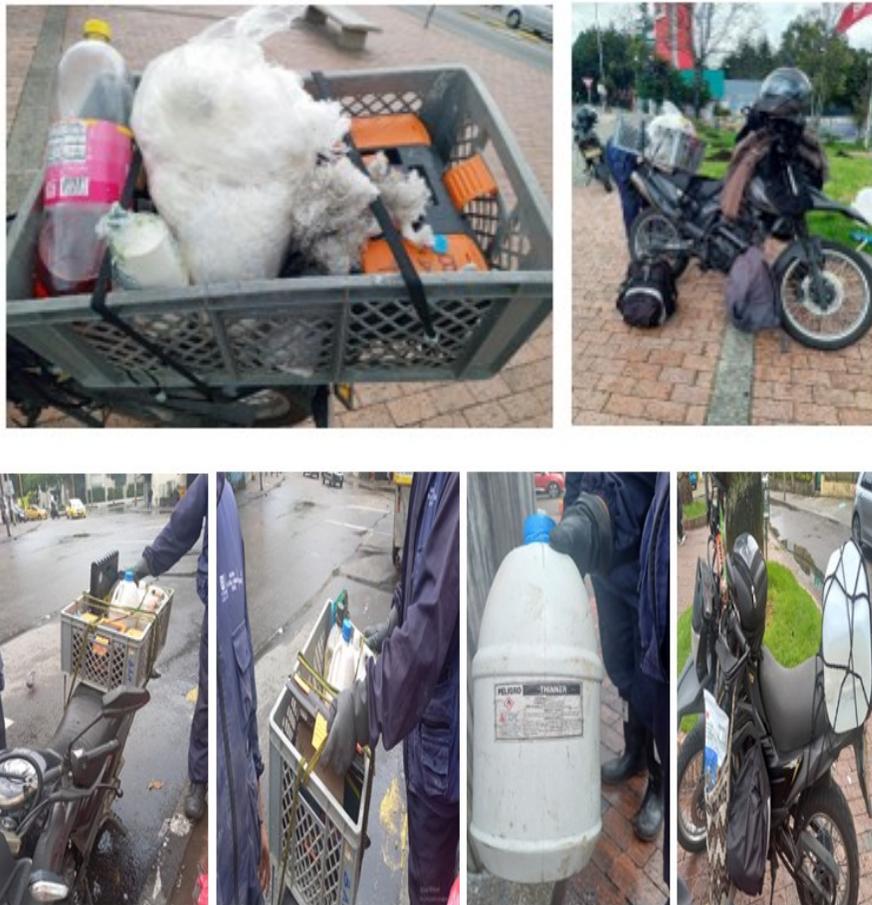
Imagen 8. Transporte de productos intervención monumentos

Se evidenció que los productos de trabajo, entre los cuales se incluían productos químicos, fueron transportados en una moto. Lo anterior debido a que a la fecha de la auditoría la entidad no cuenta con un contrato de transporte especializado para productos y/o sustancias químicas.

Lo anterior incumple lo establecido en el instructivo manejo seguro de productos químicos, versión 01 con fecha del 10 de agosto de 2023, frente al transporte bajo condiciones seguras.

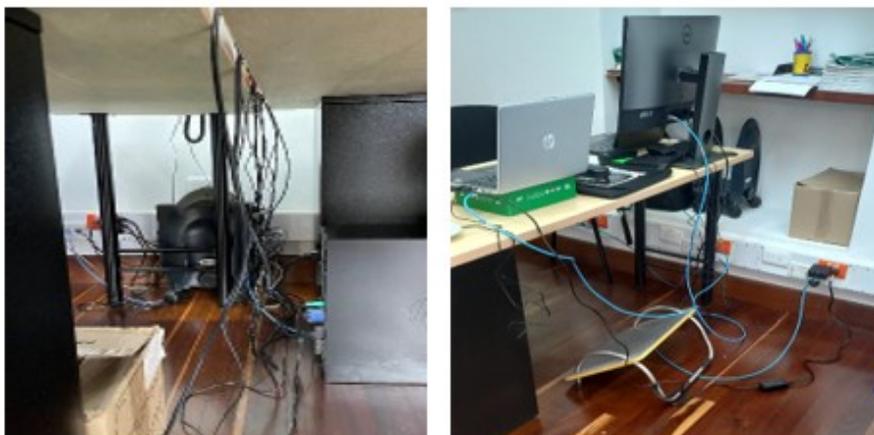
Cables de computadoras sueltos – Genoveva

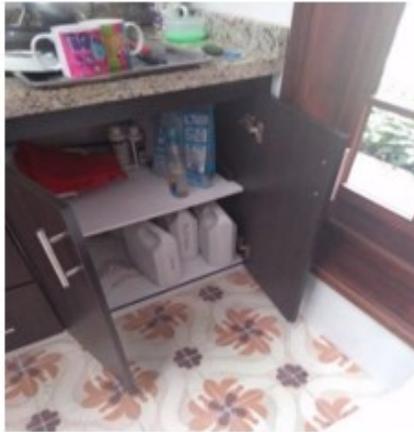
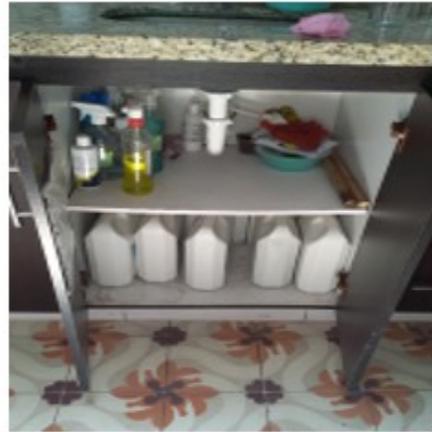
Almacenamiento productos químicos cocina – Genoveva

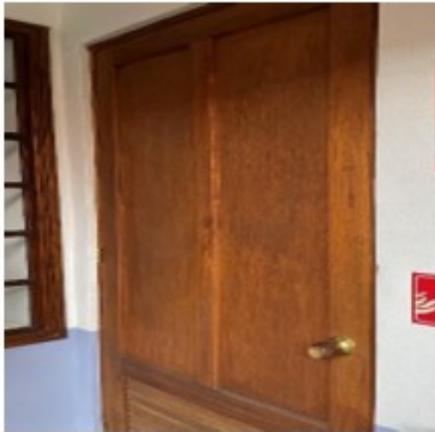
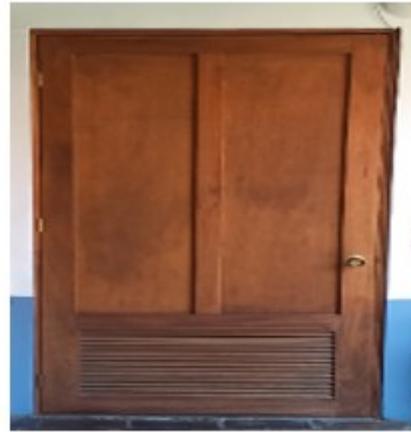
Puerta cuarto eléctrico sin señal de riesgo eléctrico – Genoveva

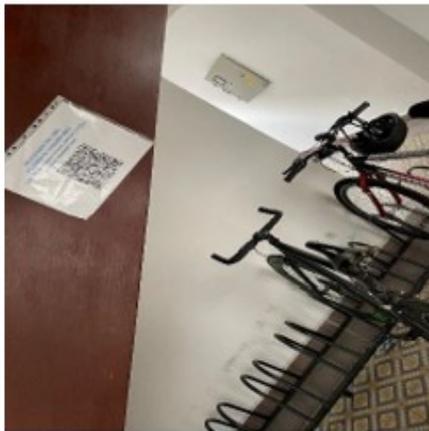
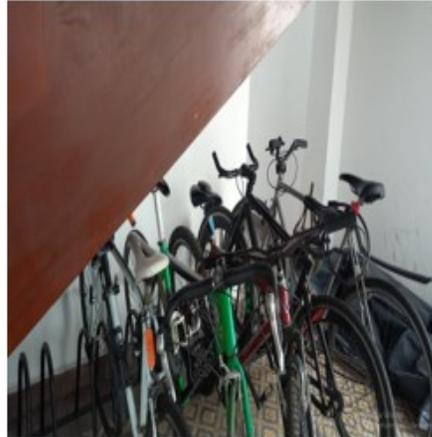
Ubicación del bicicletero debajo de las escaleras – Pardo

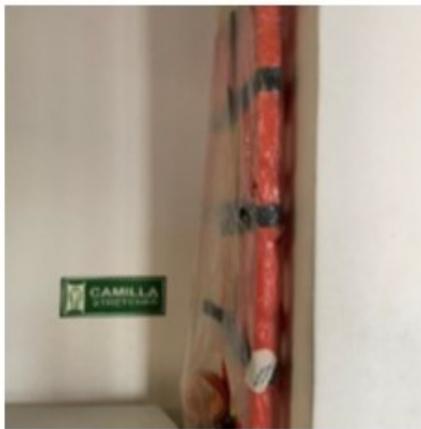
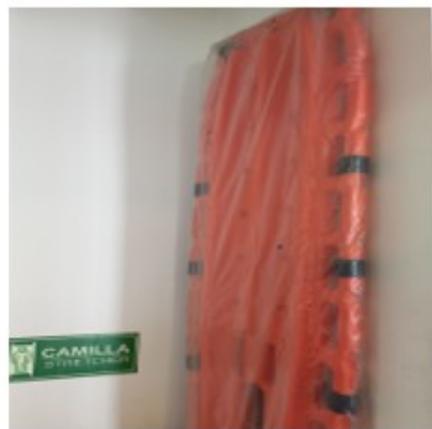
Inadecuada ubicación de la camilla – Pardo

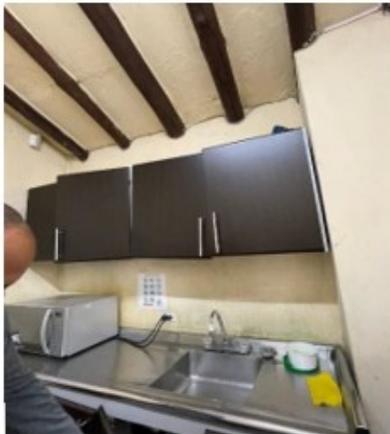
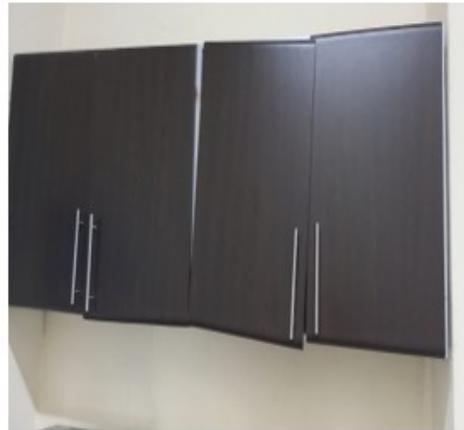
Puertas de los gabinetes de la cocina descolgadas – Sámano

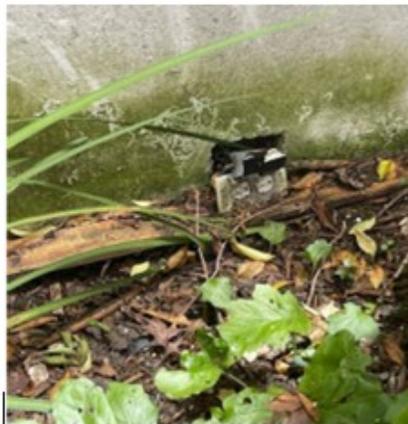
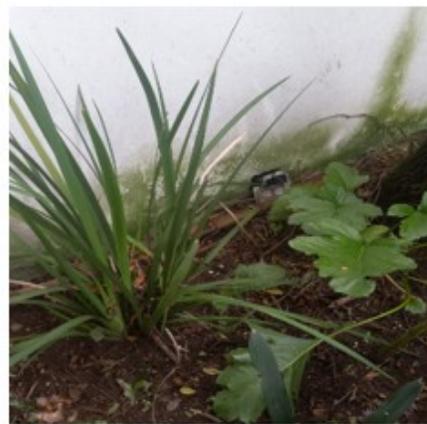
Toma eléctrica suelta a la intemperie riesgo de corto – Sámano

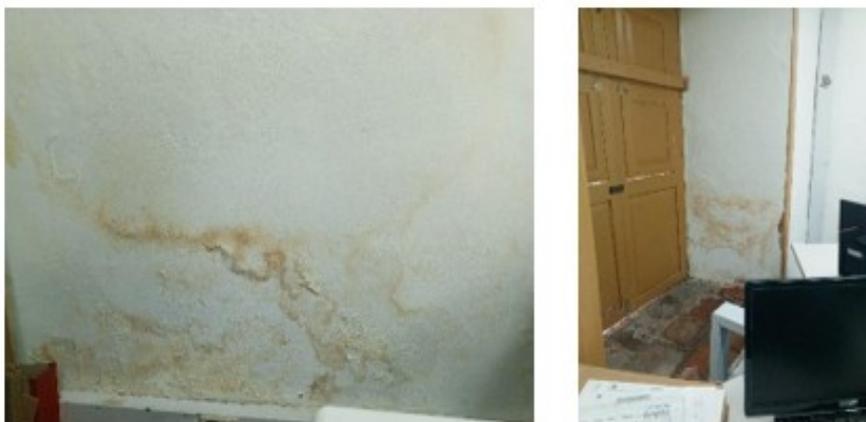
Imagen 10. Humedad paredes – Casa de los Siete Balcones

En las siguientes imágenes, se evidencia el tema de la humedad:

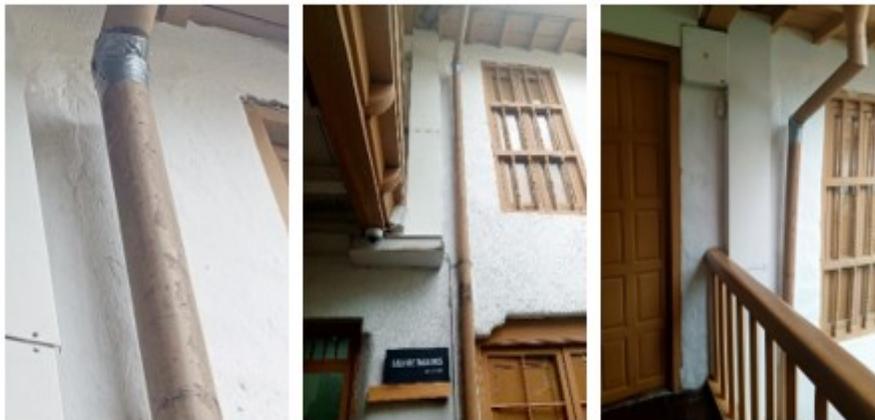
Además, en días previos a la visita se había presentado una ruptura de una canal al interior de la sede, la cual fue “subsanaada” con cinta, lo cual no garantiza la no reiteración a largo plazo de la situación que empeoró el tema de la humedad.

Se resalta que el tema de la canal afectó en mayor medida la sala de talleres, en donde se realizan actividades con visitantes, incluyendo niños, y en la cual algunos de los trabajadores almuerzan.
