Consejo Distrital de Patrimonio Cultural

Acta No. 02 de 2019 Sesión Ordinaria

4. Solicitud de cambio de categoría (de Conservación Integral a Conservación Tipológica) del inmueble ubicado en la Avenida Calle 82 No. 7 – 63, Casa Lanzetta, actual sede del Gun Club, barrio El Nogal, Localidad de Chapinero.

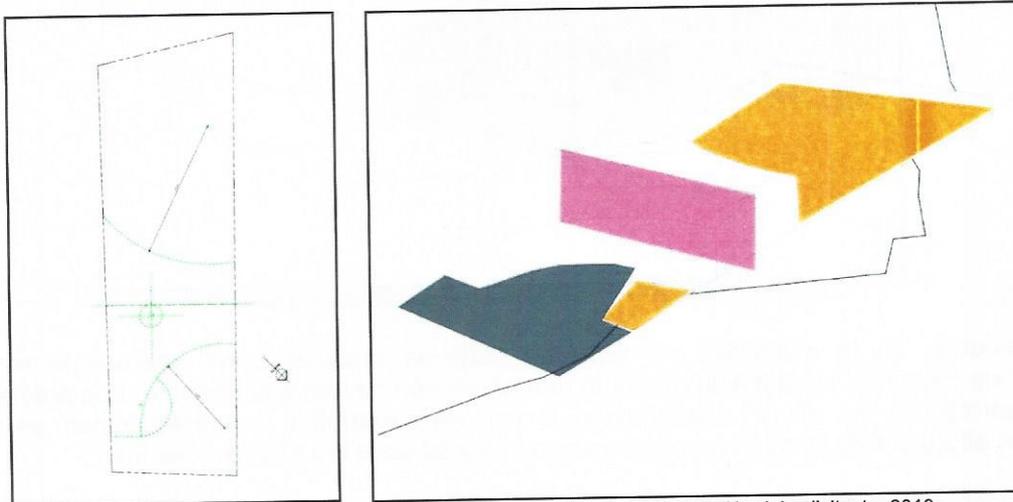
Imagen 3: Esquema de implantación y axonometría. Fuente: Presentación del solicitante, 2019.

Por otro lado, el diseño puntual de esta casa está determinado por la forma estrecha del lote en el que es construida, atípico en comparación con otras casas que tienen la misma característica formal dentro de la obra del arquitecto Guillermo Bermúdez. En estas condiciones, se planteó para esta casa un bajo índice de ocupación y una implantación que permite amplios aislamientos posterior y frontal; asimismo, se crean límites transversales curvos con respecto a los linderos frontal y posterior y cada uno de éstos contiene las áreas de servicios (hacia la calle) y las zonas sociales y privadas (hacia el interior del predio). Estas formas curvas se explican por las consideraciones bioclimáticas que la arquitectura organicista de la década de 1960 empezó a formular como punto importante dentro del diseño arquitectónico, fundamentado en las particularidades y lógicas naturales del sitio de su implantación. En este caso, entonces, no se persigue solamente un efecto estético, sino que también se busca una adecuada asoleación, así como un mejor manejo de los elementos naturales.

La visualización volumétrica que presenta la Imagen 3 muestra los planos inclinados de cubierta, cuya

cumbrera señala la separación de los ámbitos privado hacia el fondo y privado-social hacia el antejardín. Asimismo, la Imagen 4 ilustra el juego de los halles (el primero recoge el acceso y se extiende hacia las áreas privadas y sociales en el nivel de acceso peatonal y el segundo comunica las áreas de servicios, las alcobas en el nivel bajo y el patio posterior) que abrazan el punto de la escalera que en la imagen corresponde al cilindro rojo en la mitad de la edificación.

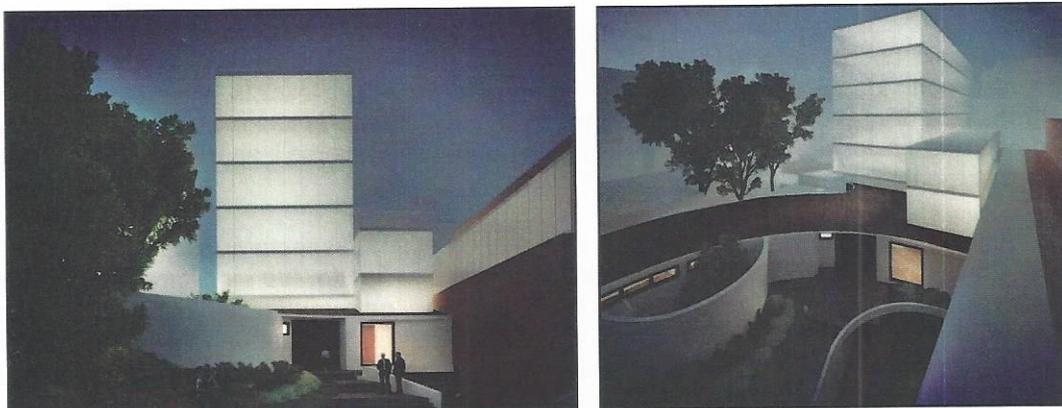
Imagen 9: Modelado posible proyecto. Fuente: Presentación del solicitante, 2019.

Finalmente, el solicitante presenta una idea general de lo que se podría buscar con un desarrollo en el predio (Imagen 9): un elemento liviano que resalte los valores de la casa. Por parte de los solicitantes se aclara que este no es un proyecto definitivo sino que muestra la intención del Gun Club en términos generales, pues el Club no ha avanzado al respecto hasta que se obtenga una respuesta sobre la solicitud.

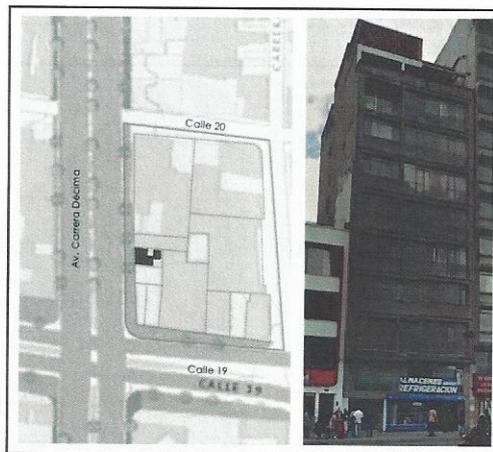
Imagen 14: Edificio Martín Gómez, ubicación y vista desde la carrera 10. Fuente: mapasdebogota.gov.co (2019) y Google StreetView (2015)

Este es un edificio del arquitecto Santiago de la Mora. En esta obra, como en otras del mismo autor, se evidencia un tortuoso y no muy bien logrado paso a la adopción de la arquitectura moderna. En este caso, no se presentan acertadas soluciones para espacios de ventilación e iluminación como patios interiores ni de llenos y vacíos, lo que en cierto sentido genera espacios oscuros. Además, este edificio, que no supera los 9 pisos de altura, no ayuda a conformar un perfil homogéneo y no es una pieza que apoye en el desarrollo de las dinámicas futuras a lo largo de este eje vial.

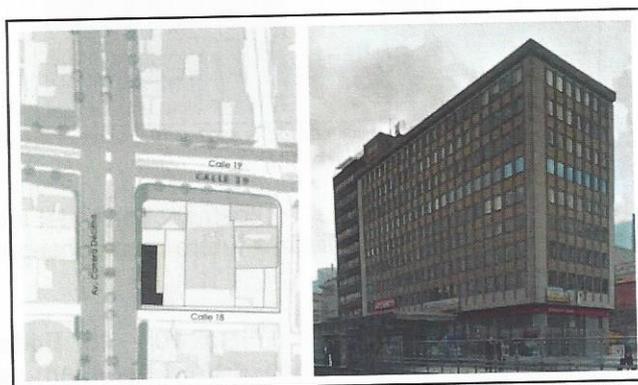
Imagen 15: Edificio Banco Antioqueño, ubicación y vista desde la carrera 10. Fuente: mapasdebogota.gov.co (2019) y Google StreetView (2015)

Este edificio está en consonancia con las alturas manejadas con una perspectiva que se quiso tener de la carrera décima, con una visión moderna del centro de la ciudad. Es una edificación que en la planta baja tiene locales comerciales y, como en muchos otros edificios sobre la vía, presenta un primer piso de doble altura. En el extremo norte de la edificación se localiza un punto fijo de servicios y circulaciones verticales (escaleras y foso de ascensores). Desde este punto se extiende hacia el sur y paralelo al vacío un corredor que da acceso a las oficinas, cada uno con su propio baño y servicio. Su fachada conformada por un entramado generado a partir de delgados elementos verticales en concreto y antepechos en láminas metálicas.

Para la declaratoria del edificio ubicado en la Carrera 10 No. 18 – 36, Edificio Comercial Banco Antioqueño / Edificio José María Córdoba, como Bien de Interés Cultural del ámbito distrital, podrían aplicarse los Criterios de Calificación 1 y 2 establecidos por el Decreto 190 de 2004:

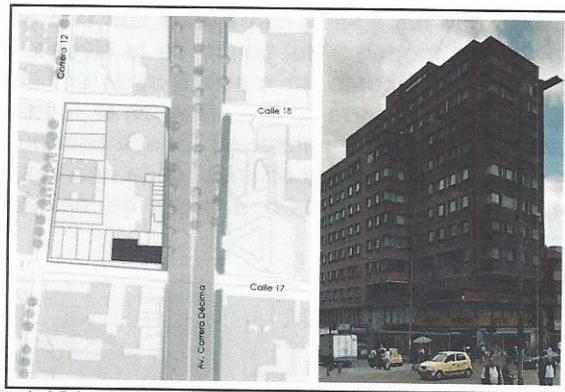
Imagen 16: Edificio Sociedad Técnica de Vivienda, ubicación y vista desde la carrera 10. Fuente: mapasdebogota.gov.co (2019) y Google StreetView (2015)

Este edificio se construye con la concepción de torre-plataforma, sin embargo, posteriormente la misma firma de arquitectos Angulo & Benincore Ltda., hace una ampliación del edificio, una no muy afortunada, que termina borrando el modelo de torre-plataforma. Este es uno de esos edificios que se hace pensando en el perfil que tendría la vía. Es una construcción de la década de 1960, de piel en ladrillo a la vista, en la que no se evidencia la rigurosidad racionalista que los edificios anteriores dejan ver en el manejo de sus fachadas.

En este caso, la serie de predios vecinos hacia el costado norte del edificio son varios y muy pequeños, lo que implica una difícil gestión inmobiliaria a futuro para conseguir englobar y obtener una mayor altura que le dé continuidad al perfil.

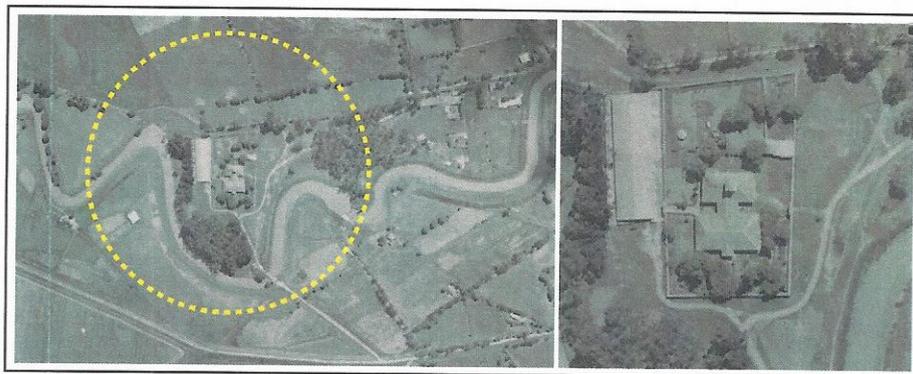
Imagen 25: Fotografía aérea del predio en 1955. Fuente: Instituto geográfico Agustín Codazzi.

Las aerofotografías de 1955 muestran la hacienda contenida en un muro perimetral que la aísla de las vías perimetrales. El acceso estaba dispuesto por el costado oriental del predio, lo que se diferencia de su actual ubicación sobre el costado norte de la vivienda. Por la configuración del edificio, se puede considerar que inicialmente el acceso principal se hacía desde el costado sur, cruzando el río Tunjuelito y atravesando una zona sembrada con árboles y palmeras de gran porte para encontrar la fachada principal del edificio, celebrada por un pórtico en el centro. Pese a que han sido realizadas intervenciones en área social y privada de la casa para ampliar los vanos de puertas y ventanas y para adicionar una chimenea y nuevo mobiliario, en el inmueble se encuentran presentes aún todas sus características volumétricas, espaciales y de implantación.

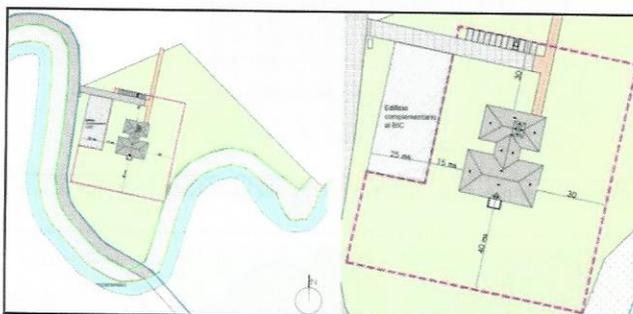
Imagen 28: Propuesta Zonificación general tratamientos urbanísticos. Fuente: Taliesin S.A.S. 2019.

La propuesta presentada por el solicitante difiere de la propuesta sugerida por el IDPC, generada a partir del estudio de la solicitud. Como se presenta en la Imagen 28, el promotor propone que el área de protección de la casa se extienda desde la casa hacia el costado oriental 30 metros, 40 metros hacia el río, 15 metros hacia el costado occidental y 30 metros por el frente norte. Si esta quedara establecida como el área de protección, cualquier intervención fuera de ella (incluso las que se hagan en áreas entre limítrofes con el meandro) no podrían ser evaluadas por el IDPC o consideradas por el CDPC, que no podría emitir un concepto sobre lo que un posible proyecto podría generar fuera del área de protección, entre la casa y el río, cuya relación es importante considerar en cualquier tipo de intervención que llegue a plantearse. En el Plan Parcial toda el área que se define para área de cesión es la que se presenta en la Imagen 27, en color azul; dicha área es de mayor extensión que el área propuesta por el solicitante como área de protección, incluso supera el límite que el IDPC propuso inicialmente como área de protección; dichas áreas serán cedidas en el futuro al Distrito Capital.

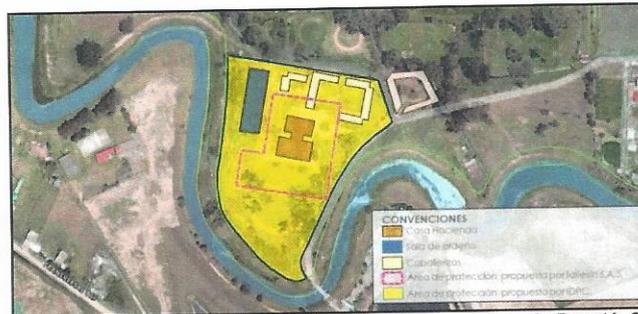
Imagen 29: propuesta de área de protección. Fuente: Mapas de Bogotá, 2019

Por lo anterior, el IDPC recomienda la delimitación del área de protección para el inmueble ubicado en la Carrera 89 No. 92-95 Sur, Hacienda La Isla, según el plano presentado y que comprende la totalidad del área entre la casa principal de la hacienda y la ribera del río Tunjuelito (costados sur, oriente y occidente). Por el costado norte se propone delimitar el área trazando una línea paralela a esta misma fachada de la casa principal y a una distancia de 50 metros de la misma. (Ver Imagen 29).

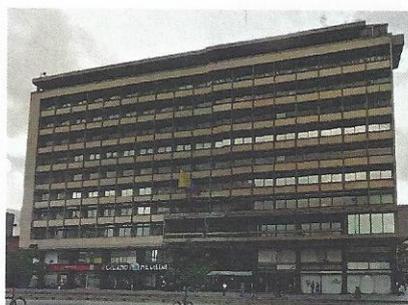
Izquierda. Edificio para la Colombiana de Capitalización.
 Tomado de Niño y Reina (2010)

Los pisos siguientes cuentan con una planta tipo en la que el punto fijo (escaleras, ascensores y servicios sanitarios) se localiza en una franja contra el lindero oriental, un patio ubicado hacia la esquina nororiental del lote y un área de oficinas que se extiende en una planta libre en la que es posible percibir el conjunto de columnas que sustentan la edificación.

En el último nivel, el área de oficinas presenta un retroceso frente a los pisos anteriores, generando así una terraza cubierta por una placa en concreto. Las fachadas del edificio se conforman a partir de un entramado de antepechos enchapados en piedra y alfajas y brise-soleils en concreto, atravesados todos éstos por delgadas piezas verticales de concreto que sobresalen ligeramente con respecto al plano de los antepechos. Predomina la superficie de los antepechos, que logra reforzar la horizontalidad del conjunto y la continuidad de la ventanería.

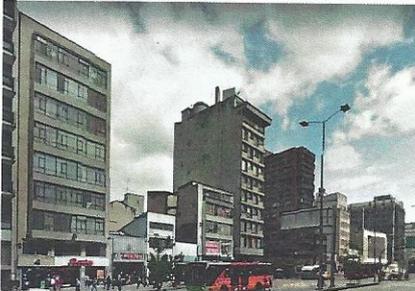
Perfil sobre Carrera Décima junto a edificios vecinos.
Fuente: Google Street View, febrero 2016

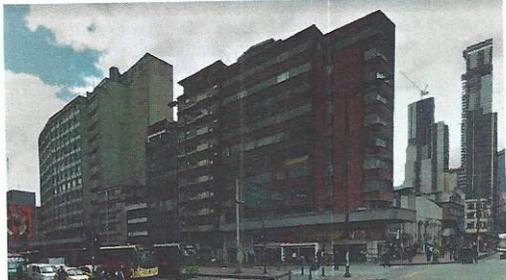
Perfil sobre Carrera Décima junto a edificios vecinos. Fuente: Google Street View, abril 2015

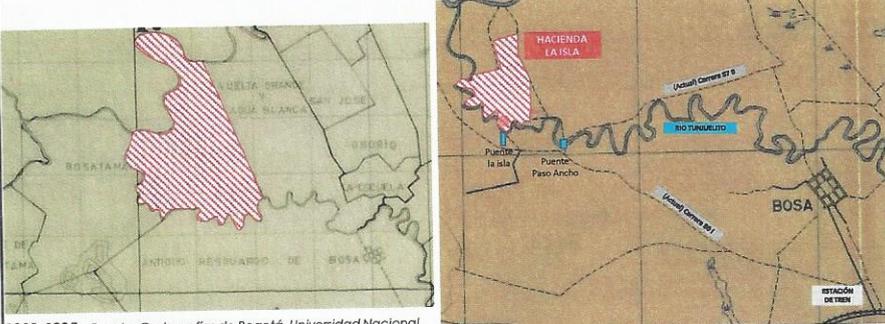
1900-1925. Fuente: Cartografías de Bogotá, Universidad Nacional de Colombia.2019

1945. Fuente: Cartografías de Bogotá, Universidad Nacional de Colombia.2019

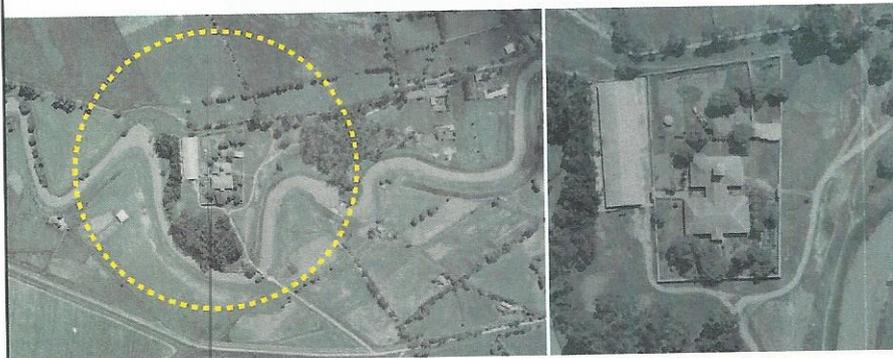
1955. Fotografía aérea.
Fuente: Instituto Geográfico Agustín Codazzi.

1955. Fotografía aérea. [Ampliación]
Fuente: Instituto Geográfico Agustín Codazzi.

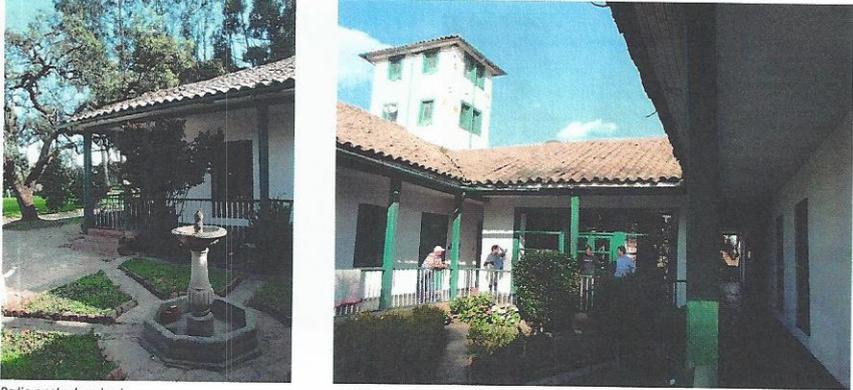
Patio costado oriente.
Fuente: Visita técnica IDPC, Febrero 2019.

Patio costado occidente.
Fuente: Visita técnica IDPC, Febrero 2019.

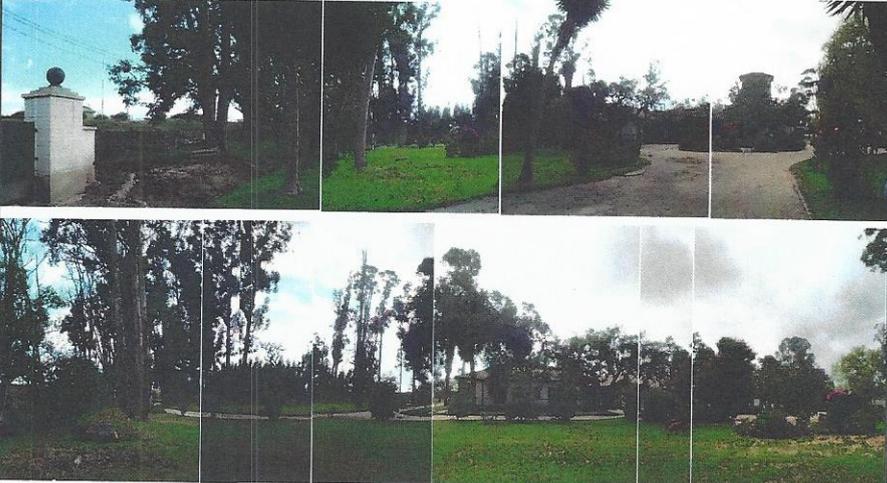
Jardines Costado sur oriente.
Fuente: Visita técnica IDPC, Febrero 2019.

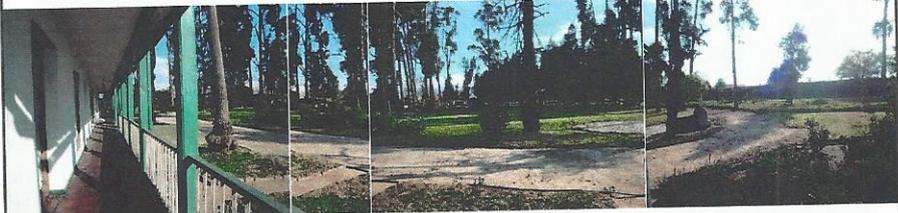
Circulación costado Sur.
Fuente: Visita técnica IDPC. Febrero 2019.

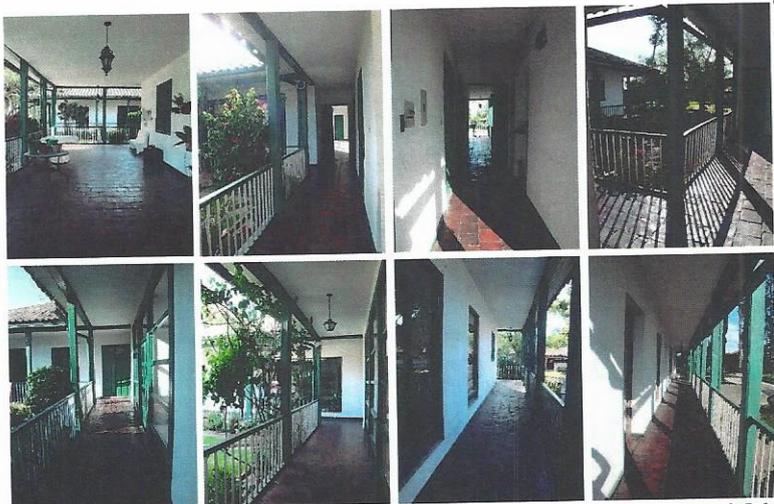
Circulación perimetral.
Fuente: Visita técnica IDPC. Febrero 2019.

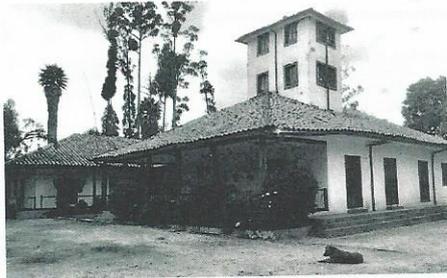
Torre mirador.
Fuente: Estudio de Valoración Patrimonial, TALIESIN S.A.S.

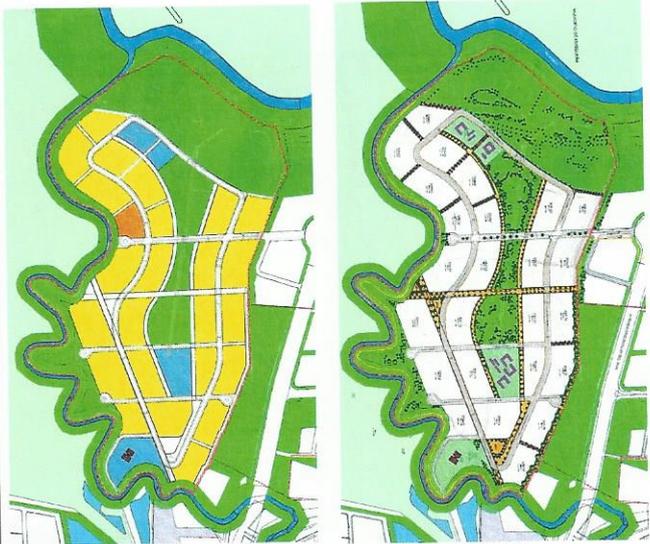
Plan Parcial
Fuente: Cusezar
