**CONSEJO DISTRITAL DE PATRIMONIO CULTURAL - CDPC**  
**Acta parcial No. 4 de 2021 (parte 1 de 2) - Sesión ordinaria**

**3.4 Recurso de Reposición interpuesto en contra de la Resolución SCRД No. 782 de 2020 relacionada con el trámite de cambio de categoría de intervención de los predios localizados en la Calle 10A No. 3 - 15 Este, Carrera 3 Este No. 9A - 46 y Calle 10A No. 3 - 25 Este.**

**RECURSO DE REPOSICIÓN CONTRA RESOLUCIÓN SCRD. 782 DEL 13 DE NOVIEMBRE DE 2020**

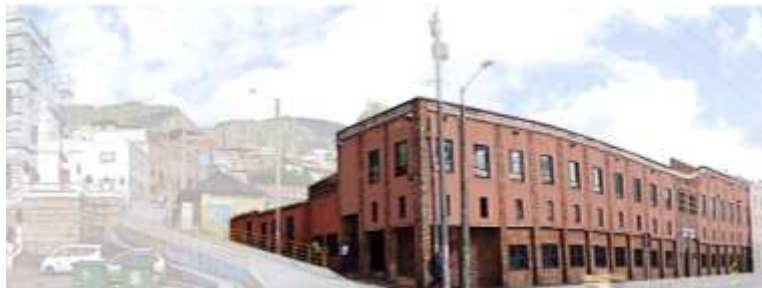
Imagen 1. Inmueble objeto de la solicitud. Fuente: Visita técnica IDPC, 2019.

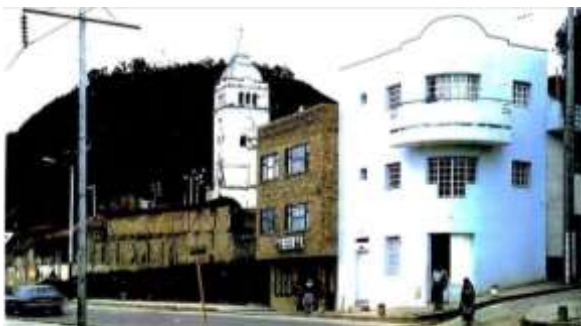
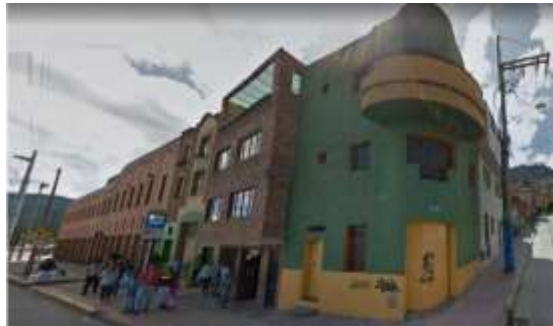
Las *Imágenes 3 y 4* muestran la manzana en la que hoy en día está la edificación, la imagen de la izquierda es de 1985 mientras que la derecha muestra una imagen del año 2019 en la que ya se ve el edificio objeto de la solicitud cuya construcción inició en el año 1988.

Imagen 3. Fotografía de los predios, año 1985. Imagen 4. Fotografía de los predios, año 2019. Fuente: Información del solicitante.

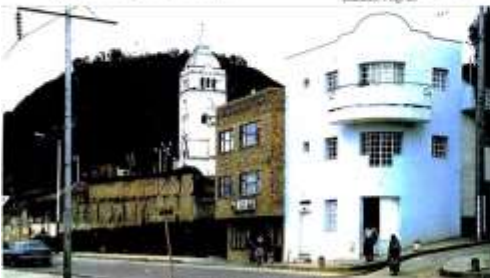
1993. Vista del edificio cuando estaba en 1993. Alcaldía Mayor de Bogotá. Casapropiedad. Banco la Consuelito. 1992-1998. Ficciones Privadas. 1998

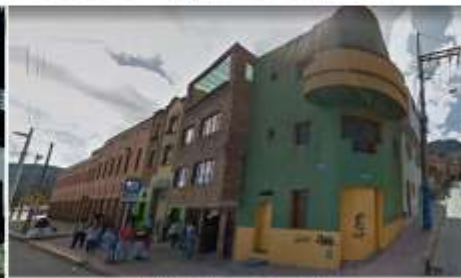
2019. Vista de la fachada actualizada. 2019. Fuente: Google Maps. 2019

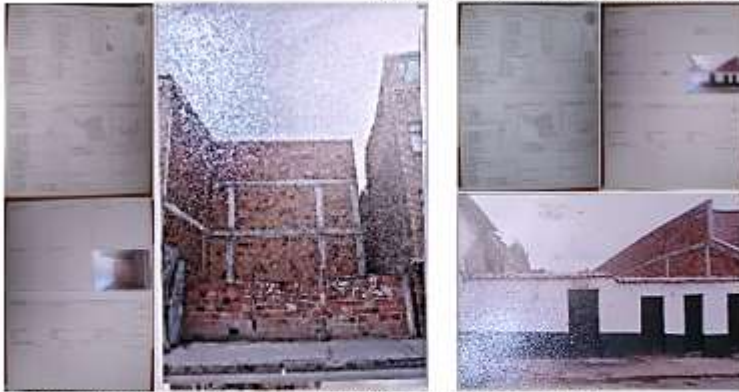
FVI de los predios con el chip AAA0144PNTD / AAA0144PNUH. Fuente: Catastración La Condellaria.

La Ficha de Valoración Individual (FVI) que forma parte del PEMP-CH recalca el valor del inmueble como una inserción adecuada. Si bien los valores de la edificación no son excepcionales, si cuenta con valores destacables en cuanto a su correcta inserción para un contexto patrimonial. La FVI elaborada en su momento por la Corporación La Candelaria y fruto del proceso que se dio con la expedición del Decreto Distrital 678 de 1994, es una ficha que no posee información específica sobre los valores del inmueble, contiene fotografías de este, pero no hace una valoración en términos cualitativos. Sin embargo, como ya se mencionó, el plano anexo No. 2 del Decreto Distrital 678 de 1994 es en sí mismo un ejercicio valorativo, y ese plano le dio al inmueble la categoría de intervención “B” o de conservación arquitectónica.

*Valor histórico: hace referencia a que el inmueble fue construido en la década de 1990, luego de ser demolido el inmueble original sobre el perfil occidental de la manzana para dar paso a la construcción de la Avenida Circunvalar.*

*Valor estético: de acuerdo con lo descrito en su valoración histórica el inmueble puede leerse en forma integral, ya que no evidencia modificaciones desde su construcción. Su altura y el diseño de su fachada a partir de elementos repetitivos modulados por columnas con tratamiento de ladrillo a la vista le permiten insertarse de manera adecuada en los perfiles de la manzana conformando un frente homogéneo y coherente con los inmuebles colindantes a pesar de tratarse de construcciones de la última década del siglo XX en una manzana consolidada durante el siglo XIX.*

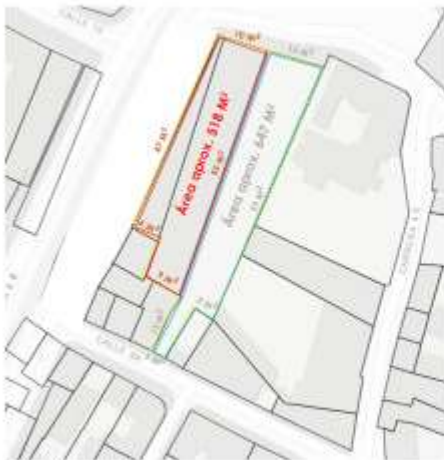
Áreas aproximadas.  
 Fuente: Mapas Bogotá, 2021

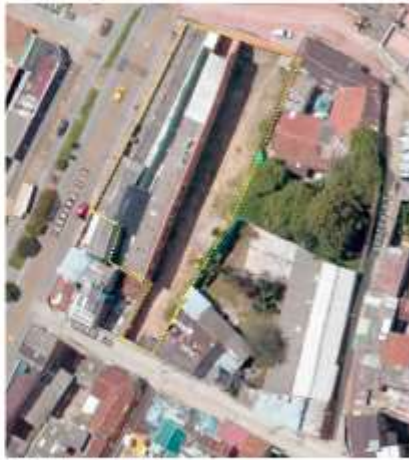
Cubiertas: Estado Actual  
 Fuente: Mapas Bogotá, 2021

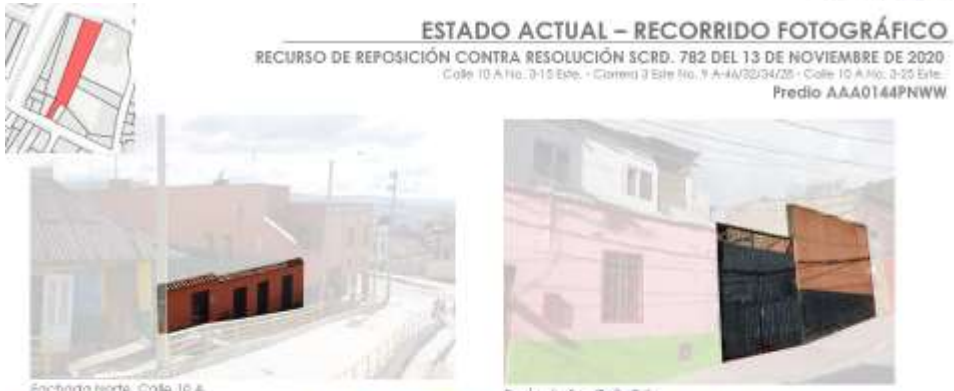
Fachada Norte, Calle 10 A.

Fachada Sur, Calle P.A.
