**CONSEJO DISTRITAL DE PATRIMONIO CULTURAL CDPC**  
**Acta No. 7 de 2020 – Sesión ordinaria**

#### 3.1 Solicitud de cambio de categoría de restitución total a conservación tipológica del inmueble localizado en la Calle 17A Sur No. 6 – 28 Este.

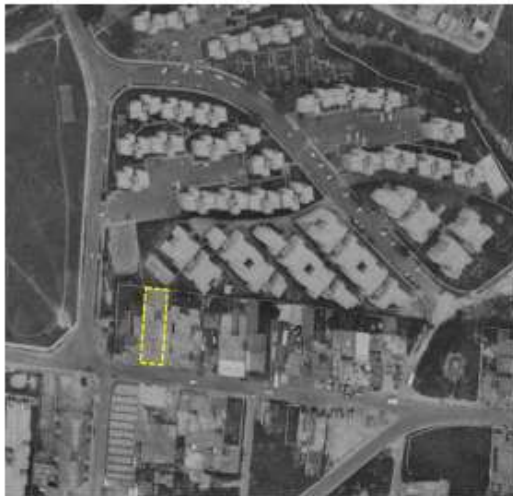
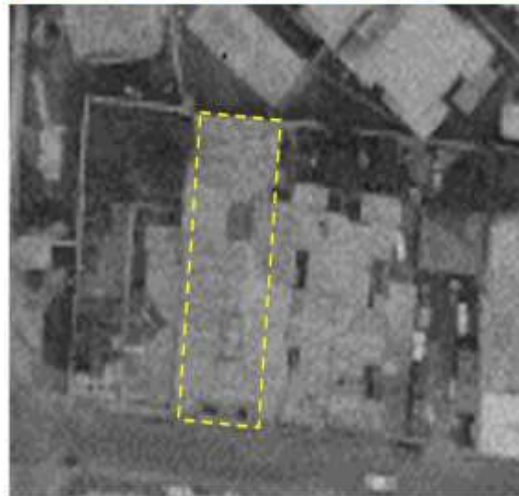
Según la aerofotografía IGAC R-1131 / foto 943 tomada en noviembre de 1990, se trataría de una casa que se desarrolla en dos tramos cada uno con patio central y un pequeño solar posterior, el tramo frontal con un pequeño retroceso que enmarca el acceso principal.

Aerofotografía IGAC R-1131 / foto 943 tomada en noviembre de 1990 con la identificación del lote de estudio.

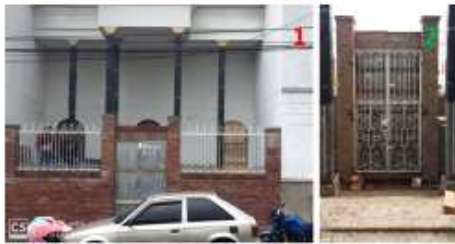
Detalles fachada y ornamentación puerta principal
