CONSEJO DISTRITAL DE PATRIMONIO CULTURAL CDPC
Acta No. 5 de 2021– Sesión extraordinaria

FECHA: 23 de junio de 2021

3.1 Solicitud de exclusión del listado de Bienes de Interés Cultural del ámbito distrital de cinco inmuebles localizados en el Barrio San Bernardo, en la Carrera 11 No. 2 – 97, Carrera 11 No. 2 – 89, Carrera 11 No. 2 – 87, Carrera 11 No. 2 – 71, y Carrera 11 No. 2 – 67.

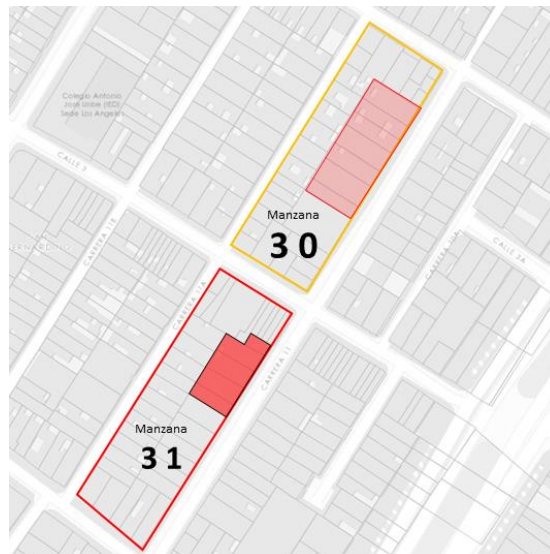
Imagen 3. Inmuebles BIC del sector. Fuente: Mapas Bogotá, 2021

Los inmuebles objeto de la solicitud están localizados en la manzana 31. Los inmuebles BIC que se conservaron como parte del planteamiento del Plan Parcial San Bernardo Tercer Milenio están localizados en la manzana 30. La ERU menciona que los inmuebles de la manzana 31 se interponen a la continuidad del eje vial planteado en el Plan Parcial. Sin embargo, los inmuebles objeto de la solicitud, y los de la manzana 31, que en el pasado se decidieron conservar, están sobre el mismo eje.

El IDPC resalta que estos inmuebles de las manzanas 30 y 31 son los únicos que tienen declaratoria como bienes de interés cultural del ámbito distrital en el barrio San Bernardo, a pesar de que hay otros inmuebles que posiblemente contaban con valores patrimoniales.

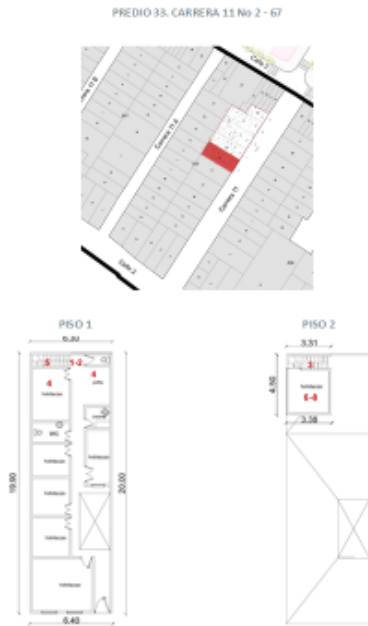
Predio 33

- Antigüedad:**
Periodo 1920 - 1940
- Autoría:**
No se identifica como Obra de Autor.
- Autenticidad**
1. Transformaciones e intervenciones de la estructura original

- Forma**
1. No se evidencian alteraciones en la fachada.
2. Se mantienen elementos ornamentales de fachada como forjas de ventanas.
- Estado de conservación**
Deterioro en su uso, cuidado y mantenimiento visibles en la estructura, muros, pisos, cielo rasos y cubierta.

- Contexto urbano**
No existe una inserción del bien como unidad individual en su contexto que permita analizar características de volumetría, llenos y vacíos, y elementos urbanos entre otros aspectos.

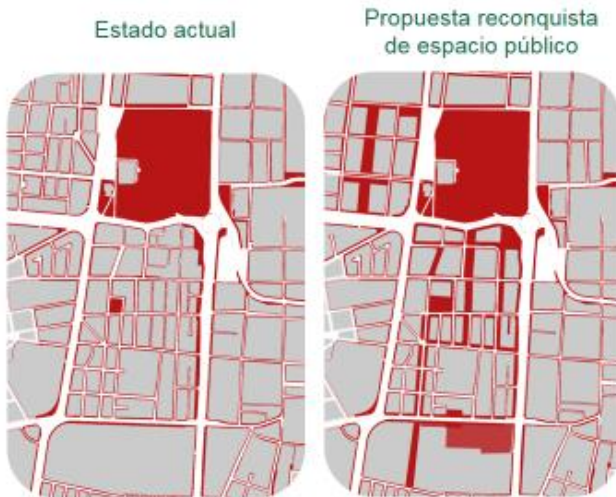
Populación		Actual 6.175	Proyectada 22.783
Calle peatonal		Actual 0,17Ha	Propuesta 0,96Ha
Andenes		Actual 3,22Ha	Propuesta 4,54Ha
Area útil manzana		Actual 22,96Ha	Propuesta 19,37Ha
Callezada Vehicular		Actual 5,36Ha	Propuesta 4,57Ha
Espacio público		Actual 1,15Ha	Propuesta 3,42Ha
