CONSEJO DISTRITAL DE PATRIMONIO CULTURAL CDPC
Acta No. 7 de 2021– Sesión extraordinaria

3.2 Solicitud de exclusión del listado de Bienes de Interés Cultural del ámbito distrital los inmuebles localizados en la Calle 24A No. 13 - 04/10/12 y/o Carrera 13 No. 24A - 13/15/17; y Carrera 16 No. 24 - 33/45.

Solicitud de Exclusión de Bienes de Interés Cultural

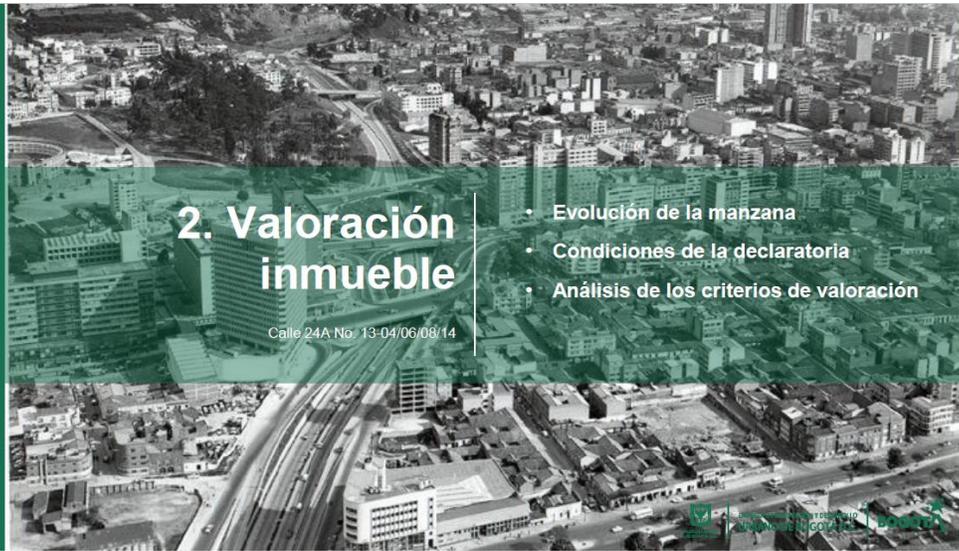
2.1 Evolución Manzana 10
Barrio La Alameda

La manzana 10 del Barrio La Alameda, conserva el 50% de las edificaciones originales de la manzana han sido demolidas. Se evidencian grandes vacíos en la manzana

Según aerofotografía de 2017, solo permanecen el 20% de las edificaciones que conformaron inicialmente la manzana. Se evidencian edificaciones recientes..

Según aerofotografía de 2017, solo permanecen el 20% de las edificaciones que conformaron inicialmente la manzana. Se evidencian edificaciones recientes.

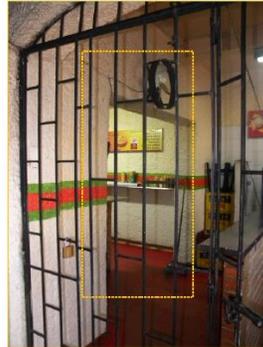
La edificación cuya destinación inicial fue vivienda, ha sufrido importantes transformaciones, principalmente subdivisiones y adiciones para habilitar espacios comerciales. El inmueble tiene como destino catastral, corredor comercial.

La estructura de la edificación son muros portantes y entresijos concreto, los cuales han sido alterados, adicionados y modificados.

Se evidencia la adecuación y modificación de instalaciones sanitarias, instalaciones que afectan espacial y funcionalmente la edificación.

Apertura de vanos

Modificación en los pisos.

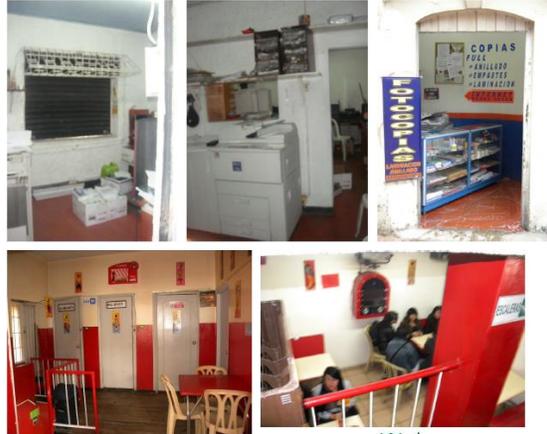
La edificación ha sido alterada, principalmente para realizar adecuaciones funcionales.

Adecuaciones de vanos hacia la fachada y las adecuaciones para instalaciones sanitarias.

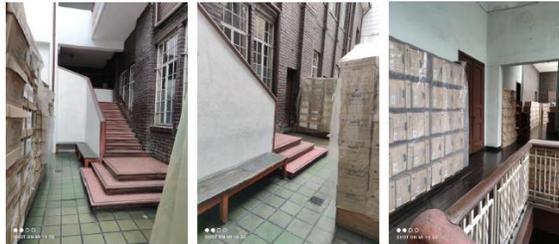
Intervenciones mayores correspondientes a refuerzo estructural.

Estado primer piso

Estado segundo piso
