CONSEJO DISTRITAL DE PATRIMONIO CULTURAL CDPC
Acta No. 8 de 2021– Sesión extraordinaria

3.1. Solicitud de exclusión del listado de Bienes de Interés Cultural del ámbito distrital del inmueble localizado en la Carrera 16 No. 24 - 33/45.

SOLICITUD DE EXCLUSIÓN
Plan Parcial Estación Metro 26
 Carrera 16 No. 24 – 33/45

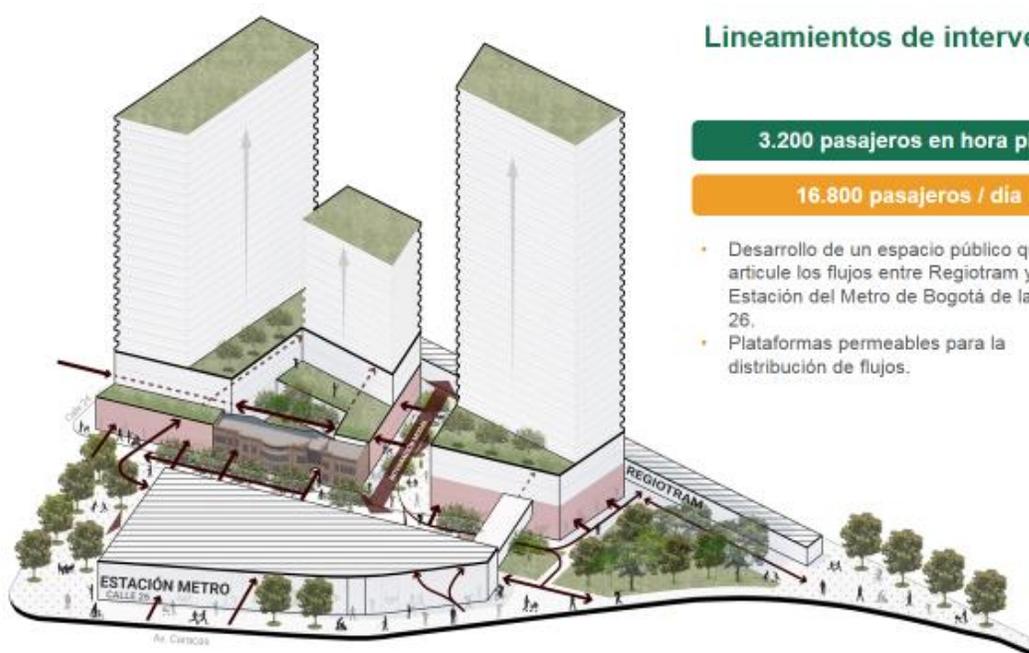
Lineamientos de intervención

3.200 pasajeros en hora pico

- Desarrollo de un espacio público que articule los flujos entre Regiotram y la Estación del Metro de Bogotá de la Calle 26.
- Plataformas permeables para la distribución de flujos.

A partir de lo anterior, el arquitecto David Vélez explica la propuesta que trae la ERU al CDPC. Señala que, tras el análisis de múltiples opciones de la articulación del BIC con la propuesta de diseño general, se desarrollaron una serie de lineamientos que permitirán armonizar las características más representativas del bien con el desarrollo futuro. Lo primero es que se debe garantizar la integración modal entre la Estación de Regio Tram y la Estación del Metro de la Calle 26, para esto se propone generar un espacio público que

distribuya gran parte de los flujos entre los dos sistemas de transporte a partir de unas plataformas permeables en los primeros pisos.

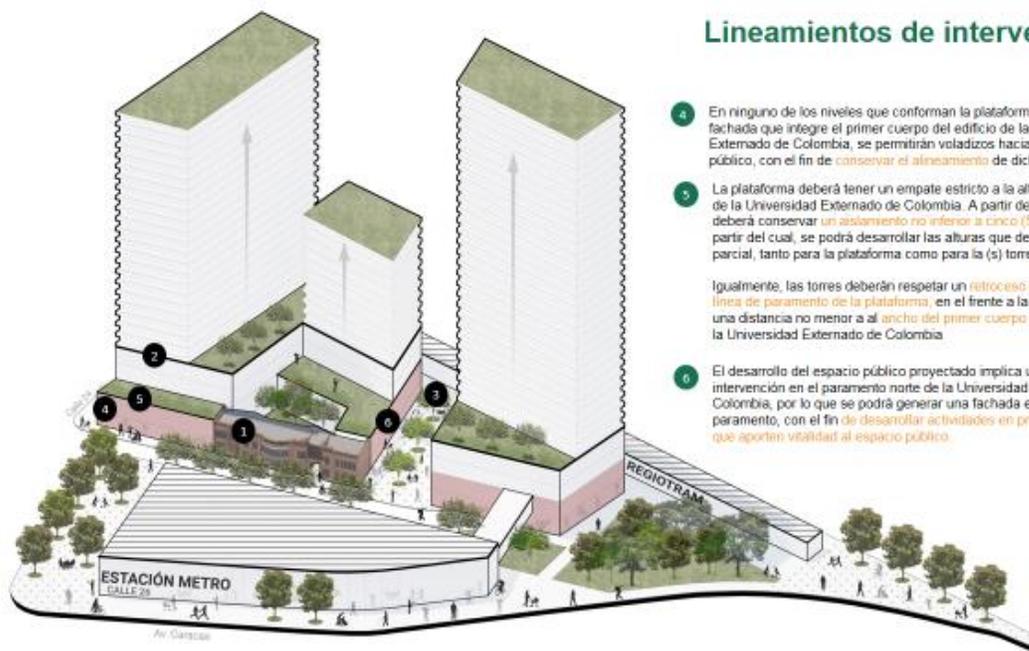
Lineamientos de intervención

- 4 En ninguno de los niveles que conforman la plataforma, en la fachada que integre el primer cuerpo del edificio de la Universidad Externado de Colombia, se permitirán voladizos hacia el espacio público, con el fin de **conservar el alineamiento** de dicho edificio.

- 6 El desarrollo del espacio público proyectado implica una intervención en el paramento norte de la Universidad Externado de Colombia, por lo que se podrá generar una fachada en dicho paramento, con el fin de **desarrollar actividades en primeros pisos que aporten vitalidad al espacio público**.

Respecto a las condiciones volumétricas de desarrollo para lograr la articulación del bien con el nuevo proyecto, se propone lo siguiente:

1. Conservar el cuerpo principal del edificio, es decir, el volumen entre la línea de la fachada y el corredor que marca el límite con los patios internos.

2. Desarrollar una tipología de plataforma más torre, con este primer volumen de usos comerciales y de servicios se facilita la continuidad del perfil urbano en concordancia con la altura del BIC y, además, se logra una buena articulación con el espacio público dispuesto en el proyecto.

3. La localización y el diseño del espacio público para la conexión entre los dos sistemas de transporte.
4. En ninguno de los niveles que conforman la plataforma que integra ese primer cuerpo del edificio de la Universidad Externado de Colombia se permitirán voladizos hacia el espacio público con el fin de conservar la línea de paramento.

5. La plataforma deberá tener un empate estricto a la altura del BIC, luego, se deberá conservar un aislamiento no inferior a cinco (5) metros para desarrollar las alturas que defina el Plan Parcial E. M 26, tanto para la plataforma como para las torres.

6. Las torres deberán respetar un retroceso respecto a la línea de paramento de la plataforma en el frente a la Carrera 16, en una distancia no menor a al ancho del primer cuerpo del edificio de la Universidad Externado de Colombia.

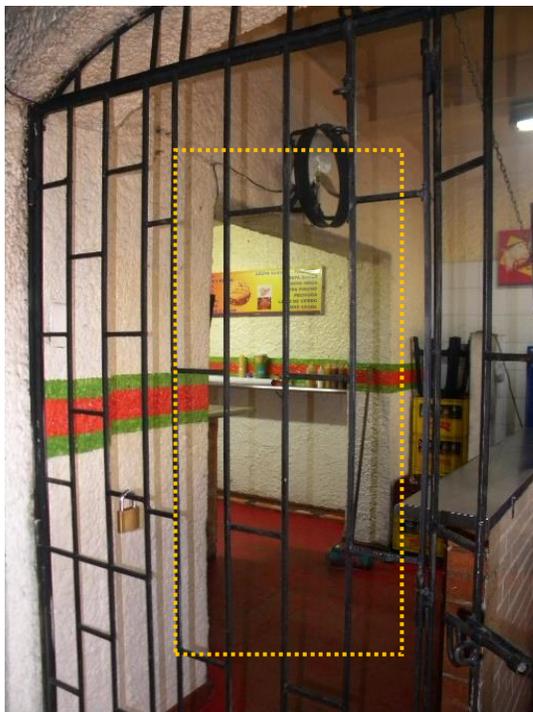
Imagen 10 Alteraciones de la conformación espacial original

Se evidencia apertura de vanos

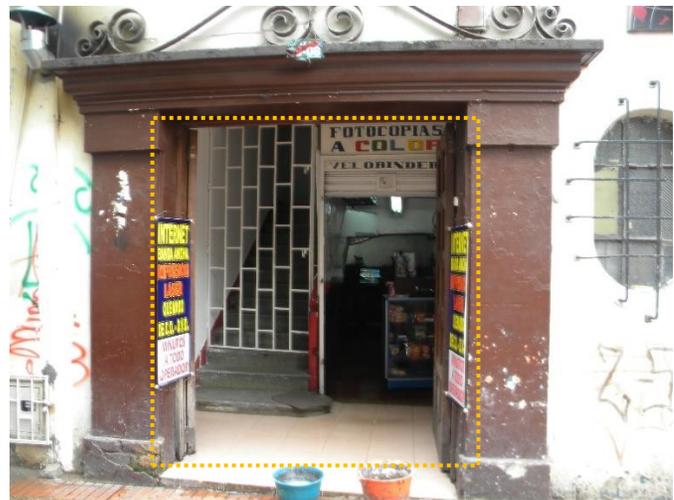
Imagen 11 Alteraciones en la estructura funcional.

Se evidencia modificación en los pisos.

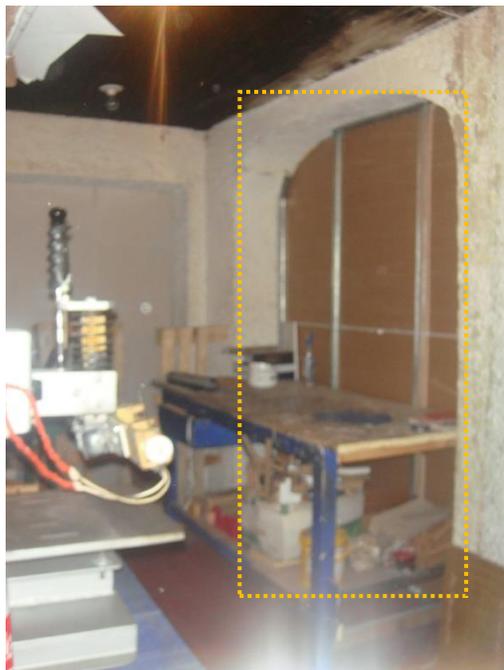
Imagen 12 Subdivisión y Modificación espacial

Subdivisión espacial en paneles de madera.

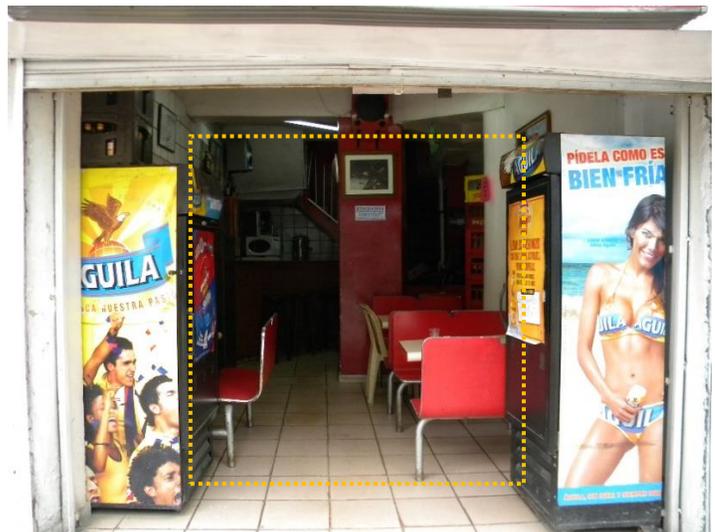
Imagen 13 Alteraciones en la estructura funcional.

Se evidencia modificación en los pisos.

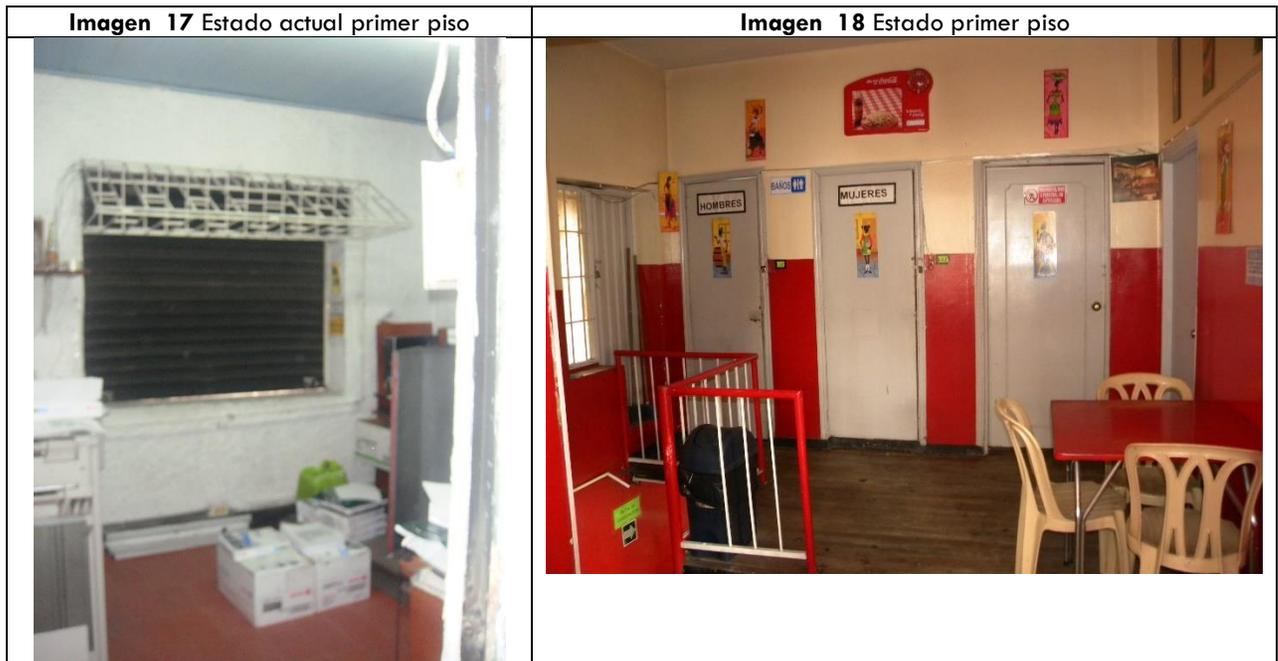
Como se evidencia en las siguientes imágenes, la edificación ha sido alterada, principalmente para realizar adecuaciones funcionales. Las imágenes 17 y 18, muestran las adecuaciones de vanos hacia la fachada y las adecuaciones para instalaciones sanitarias.

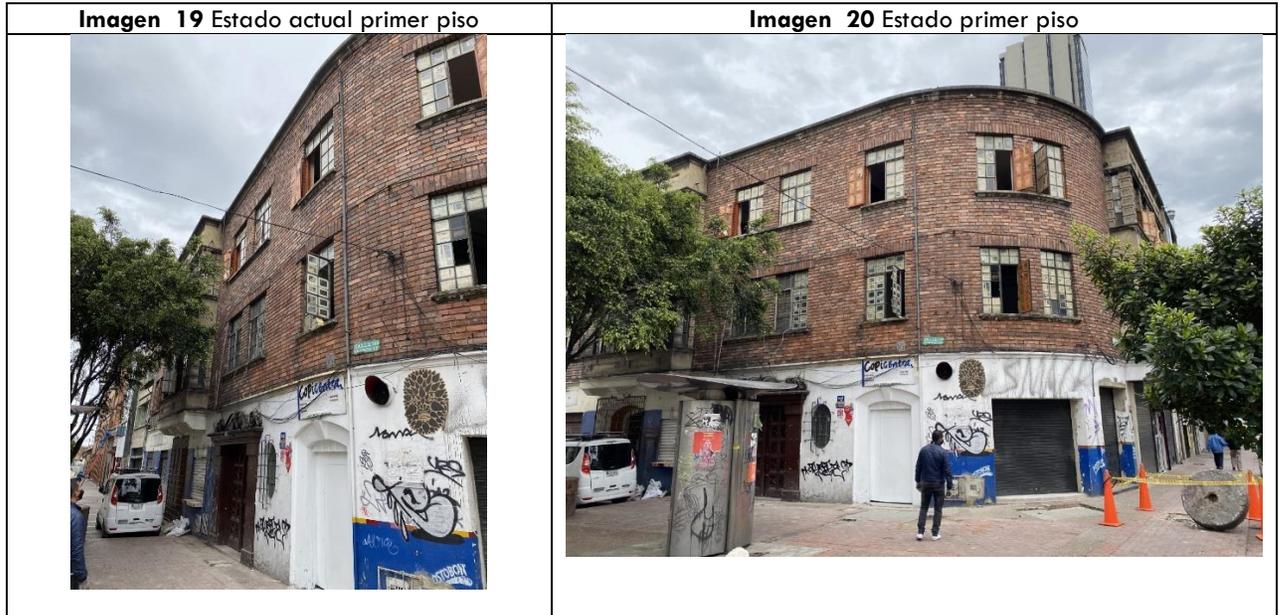
De acuerdo a la visita al inmueble y estudio de las condiciones de determinaron su valoración como Bien de Interés Cultural, se encuentra que la edificación ha sido alterada, presenta pérdida parcial de elementos estéticos, arquitectónicos y funcionales. Actualmente, según evidencian las imágenes 19 y 20, se adelantan obras al interior del inmueble.

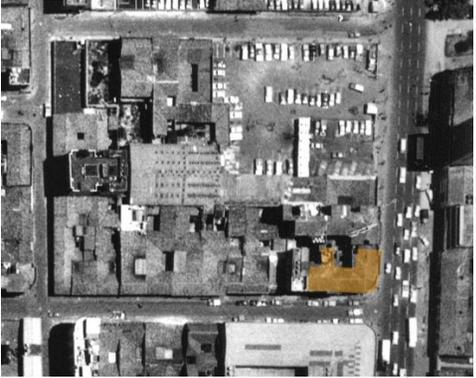
<p>En el año 1977 la cubierta del Edificio se mantiene en su estado original.</p> <p>

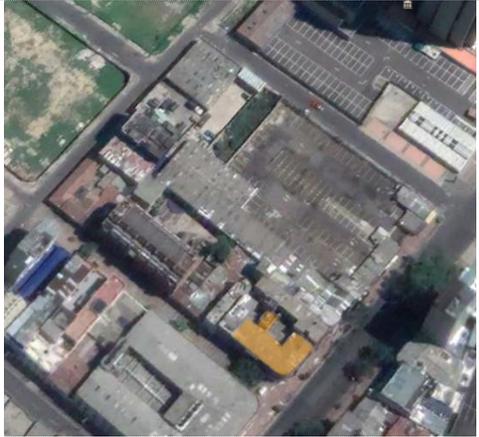
<p>En el año 2017 se mantiene la cubierta original del inmueble.</p> <p>

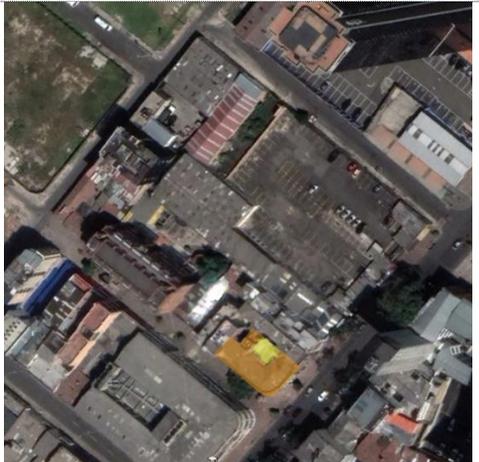
<p>En el año 2020 aparece una nueva adición (se cubre el patio oriental).</p> <p>

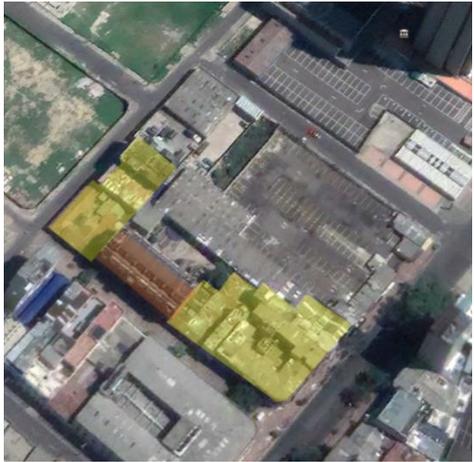
<p>Según aerofotografía de 2017, solo permanecen el 20% de las edificaciones que conformaron inicialmente la manzana. Se evidencian edificaciones recientes.</p> <p>

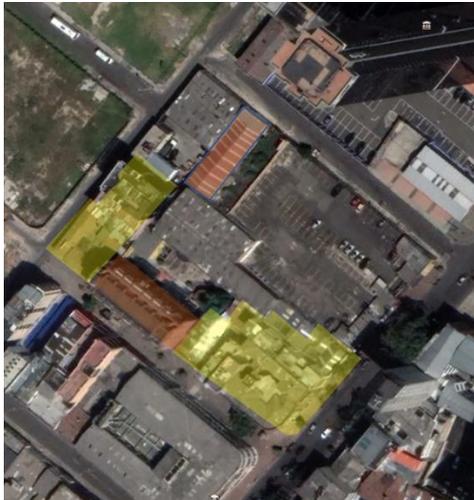
<p>Según aerofotografía de 2020, solo permanecen el 20% de las edificaciones que conformaron inicialmente la manzana. Se evidencian edificaciones recientes.</p> <p>

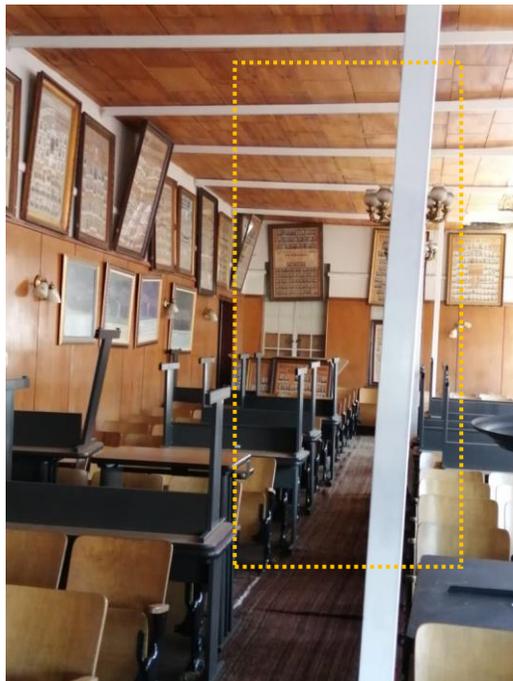
Imagen 23 Subdivisión y Modificación espacial

Reforzamiento en estructura metálica

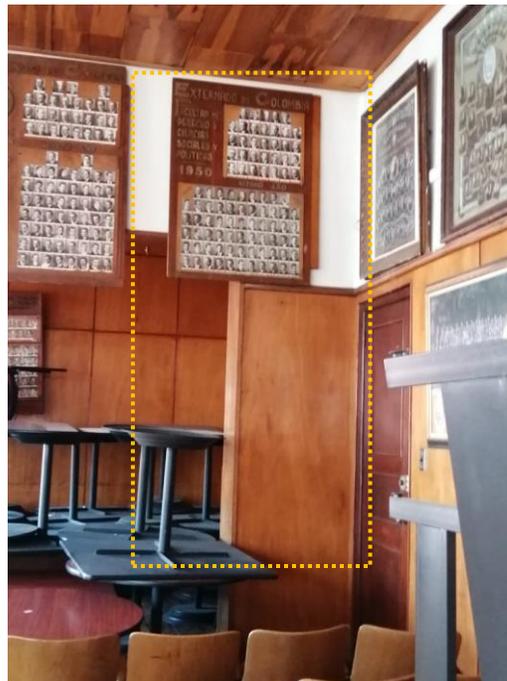
Imagen 24 Alteraciones en la estructura funcional.

Subdivisión espacial en paneles de madera.

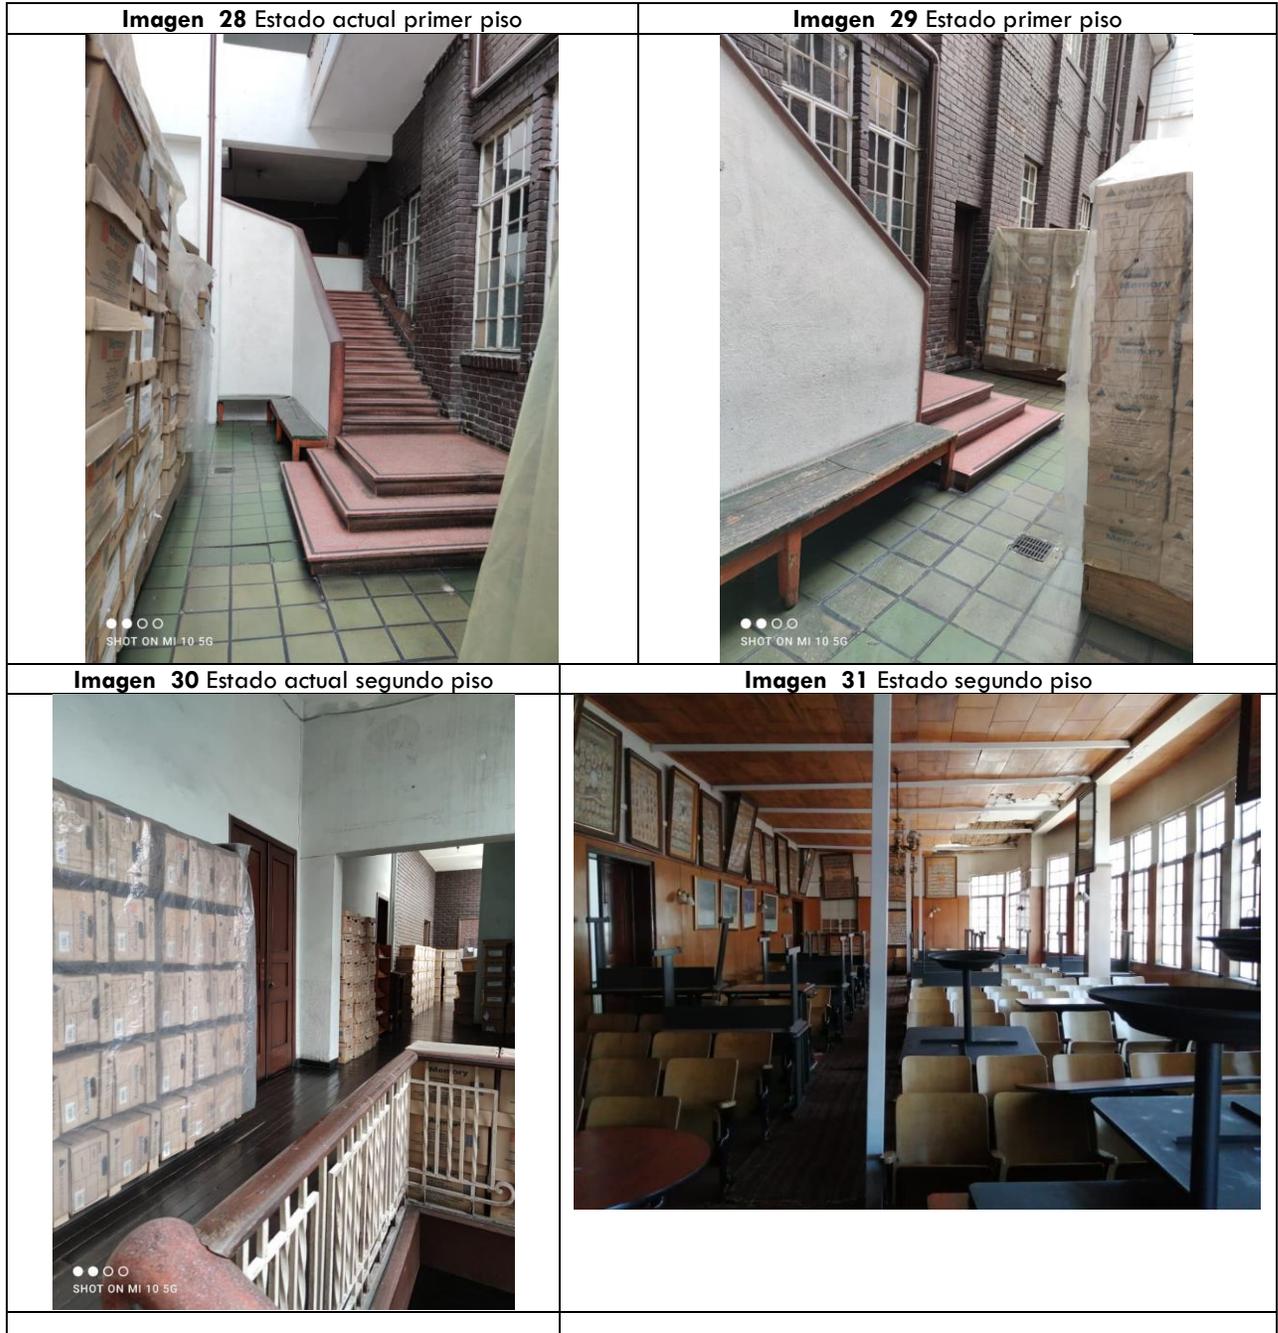
Como se evidencia en las siguientes imágenes, la edificación ha sido alterada, principalmente para realizar adecuaciones funcionales. Si bien, las imágenes 28 y 29, muestran las adecuaciones menores en las áreas que correspondería a patios para adecuar el uso actual de bodega y archivo; las imágenes 30 y 31, evidencian intervenciones mayores correspondientes al parecer a refuerzo estructural.

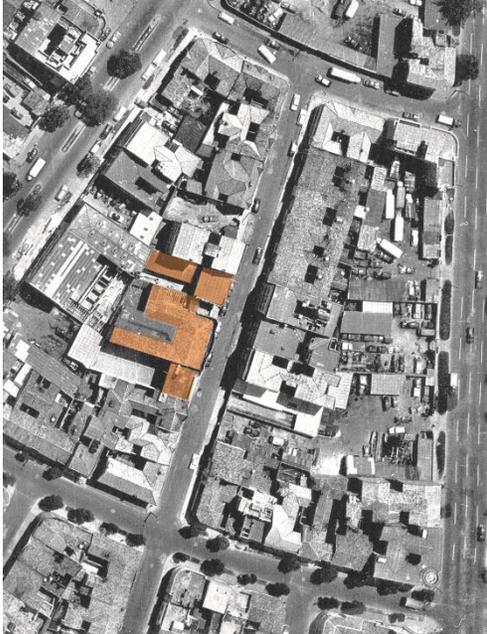
<p>En esta aerofotografía del año 1956, se observa el estado original de la cubierta del inmueble, la cual está conformada por 4 cuerpos:</p> <ul style="list-style-type: none"> -Dos cuerpos al norte. -Un cuerpo central con cubiertas a dos aguas. -Un cuerpo al sur. <p>Se evidencia la existencia de tres patios dentro del inmueble.</p> <p>

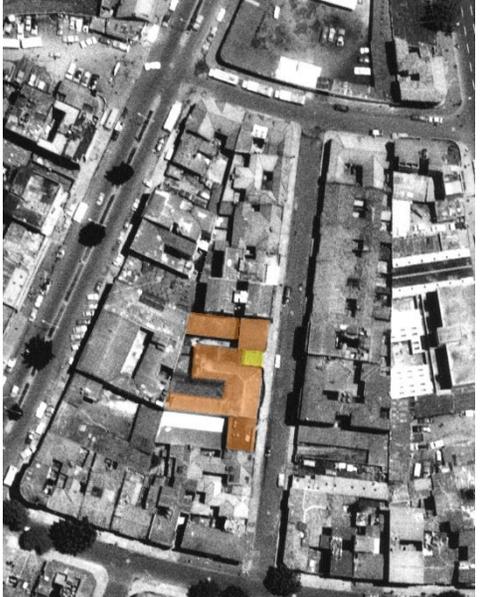
<p>En el año 1977 la cubierta del Edificio se mantiene en su estado original.</p> <p>Aparece una adición, se cubre un área de la fachada del inmueble (en la fotografía anterior se mantenía libre).</p> <p>

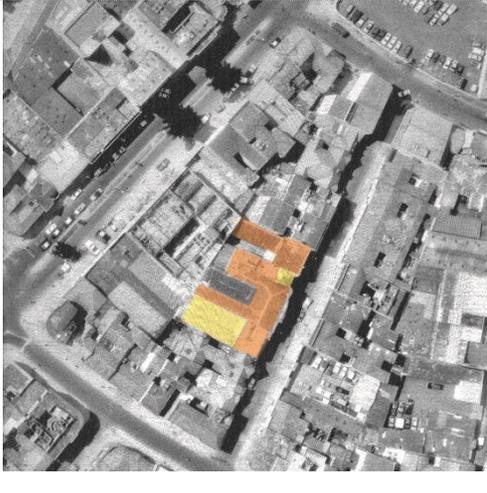
<p>En el año 1990 aparece una nueva adición (se cubre el patio sur).</p> <ul style="list-style-type: none"> ■ Cubierta original del inmueble. ■ Adición (cerramiento de patio).
2009

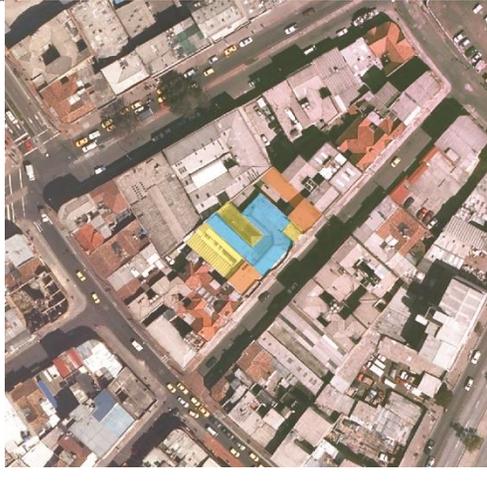
<p>En el año 2009 se modifica el material de la cubierta del cuerpo central y el patio se cubre.</p> <ul style="list-style-type: none"> ■ Cubierta original del inmueble. ■ Modificaciones en cubierta (cambio de material). ■ Adición (cerramiento de patio).

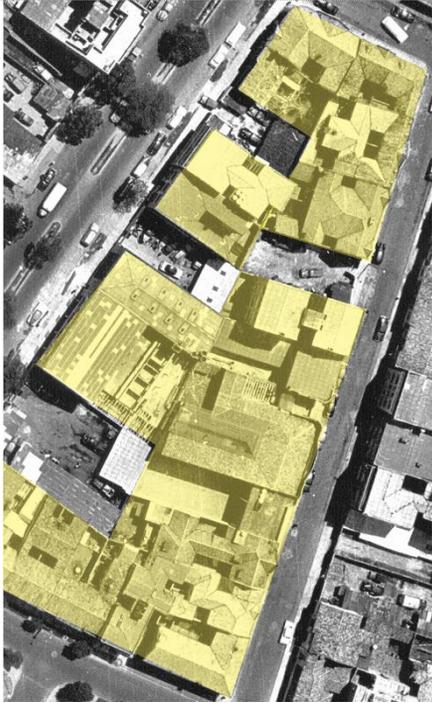
<p>El contexto en el que se inscribe el inmueble localizado en el predio 26 (Manzana 7 del Barrio Santa Fe), conserva el 80% de sus edificaciones originales, correspondientes en su gran mayoría a la década de los 40.</p> <p>Se advierte la presencia de 4 parqueaderos en la manzana.</p> <p>
