**CONSEJO DISTRICTAL DE PATRIMONIO CULTURAL CDPC**  
**Acta parcial sesión No. 1 de 2022 (parte 1 de 2) – Sesión ordinaria**

### 3.1. Solicitud de declaratoria como Bien de Interés Cultural del grupo arquitectónico, del ámbito distrital del inmueble localizado en la Calle 129 No. 76A - 31, Casa Sotileza.

**SOLICITUD DE DECLARATORIA**  
 Casa Sotileza  
 Calle 129 No. 76 A 31

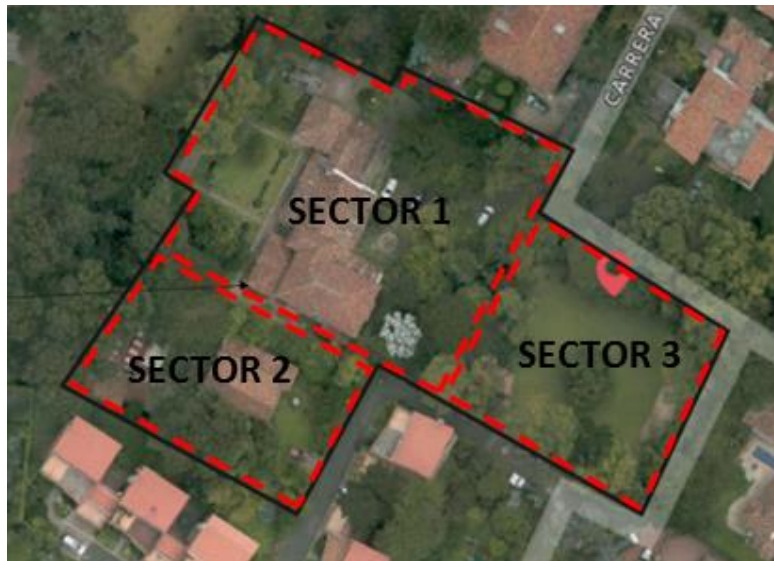
*Imagen 3. Aerofotografía de la Casa Sotileza. Fuente: Google Earth, 2022*

En cuanto a la zonificación del predio (imagen 3), se encuentra en el Sector 1 la casa objeto de estudio, en el Sector 2 una casa de doble altura construida en la década de 1970 con un manejo en sus aspectos formales parecido a la casa inicial en “L”, pero notablemente más reciente. El Sector 3 tiene uno de los atributos más destacables, que tiene que ver con las zonas verdes. La casa principal cuenta con un jardín que tiene vegetación de mediano y alto porte justo al frente, y un poco más al oriente hay una zona de prado y árboles en el lindero.

En la aerofotografía de 1950 se puede observar una construcción en “L” y en la de 1956 una adición, situaciones que se corresponden con los relatos de las tres propietarias, las hermanas Caycedo. Como se puede observar en las fotografías, esta nueva construcción maneja un lenguaje más contemporáneo, se evidencian las diferencias, la proporción y la calidad espacial de este volumen son muy disímiles a las de la construcción original en “L”. Las carpinterías y acabados también difieren a las de la construcción inicial.

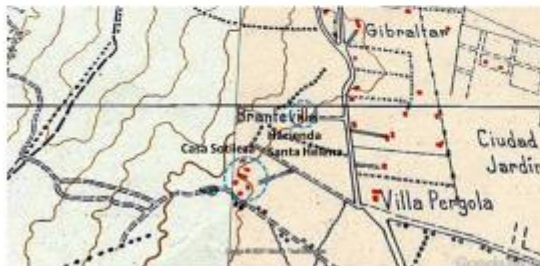
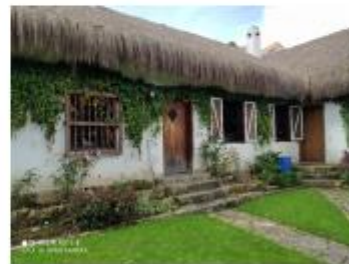
Posteriormente, el plano de tenencia de tierras de 1946-1949, muestra un desarrollo disperso en el lugar que hoy ocupa la casa y junto a esta, se puede observar una construcción que podría ser la casa inicial de la familia Caicedo.

Entre 1875 y 1900, no se identifica la construcción relacionada o algún nombre que haga alusión a la existencia de la casa.

Planos de tenencia de tierra de 1875-1900 (izquierda) y 1946-1949 (derecha).  
Fuente: <https://cartografias.bogotadocuments.com/>

Se pudo evidenciar a partir de planimetría antigua que entre 1875 y 1900, no había ninguna construcción relacionada o algún nombre que haga alusión a la existencia de la casa. En el plano de 1946 y 1949 se alcanza a detallar la casa “hacienda Santa Helena” de comienzos del siglo XX y que correspondía a una gran parte del terreno que hoy en día ocupan los desarrollos mencionados. Hacia la zona de la casa Sotileza se puede ver en este plano el desarrollo de unas edificaciones de manera dispersa, lo que significa que en este sector había construcciones que acompañaban una construcción principal, la hacienda Santa Helena, y que la construcción de la casa Sotileza se realiza hacia mediados del siglo XX.

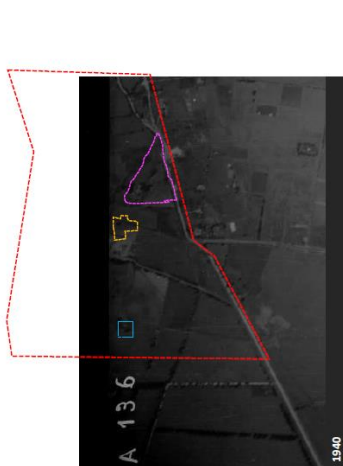
- Perímetro aproximado de la Hacienda Santa Elena 1931
- Perímetro actual del predio Sotileza
- Casa Brantevilla
- Casa

Desarrollo y transformación urbana 1940 - 1956  
Montaña

Con ese perímetro se hizo un trabajo de montaje y verificación sobre archivos aerofotográficos del Instituto Geográfico Agustín Codazzi (IGAC) y se encontró que en 1940 dentro del predio de la hacienda en mención existían solamente dos construcciones, una denominada Brantevilla que hoy se conserva, y otra casa de planta en "C" que es parte de una sede de instituciones educativas y religiosas. En el predio denominado Sotileza no hay construcciones para ese momento. Las construcciones aparecen en 1956 y se mantienen las que ya se habían referido. Las principales transformaciones son la aparición de un trazado para llegar al predio Sotileza y una derivación para acceder a Brantevilla desde esa nueva vía y no desde el occidente como se hacía anteriormente.

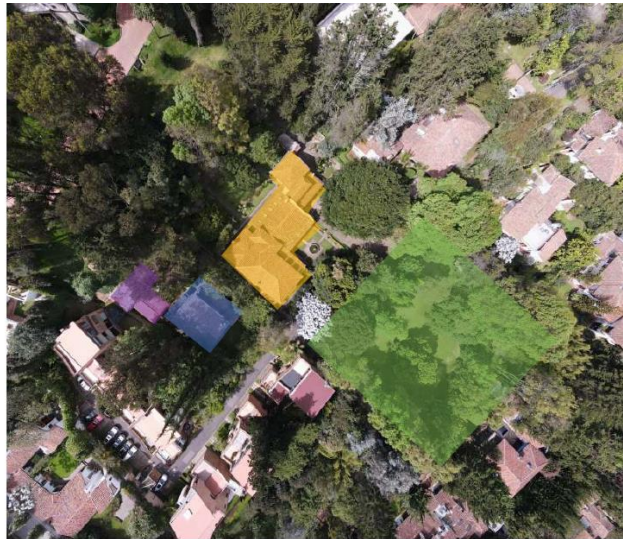
SOTILEZA – LAS CONSTRUCCIONES

- Casa de descanso
- Casa de renta
- Construcciones de servicio
- Jardín

A escala de la construcción se tiene la casa de descanso, la casa de renta y las construcciones de servicio. Con la información disponible se construyó un modelo en tres dimensiones que permite evaluar aspectos de la volumetría, la altura, las áreas libres principales y secundarias circundantes al inmueble, cómo funciona su estructura de circulación a través de las galerías y una suerte de puntos fijos, cuál fue la distribución funcional, la forma en que se implantó en el terreno, los llenos y los vacíos que resultaron de esa construcción y también un análisis de las coberturas vegetales que se tienen allí. Se hizo un seguimiento de cómo se vienen consolidando estas coberturas vegetales desde 1952 cuando aparece la construcción.
