# **CORPORACIÓN LA CANDELARIA**

## **ESTUDIO GEO-ARQUEOLÓGICO DE LOS PABELLONES DE LA EXPOSICIÓN DEL CENTENARIO PARQUE DE LA INDEPENDENCIA, BOGOTÁ**

### **INFORME FINAL**

**NOVIEMBRE DE 2005**

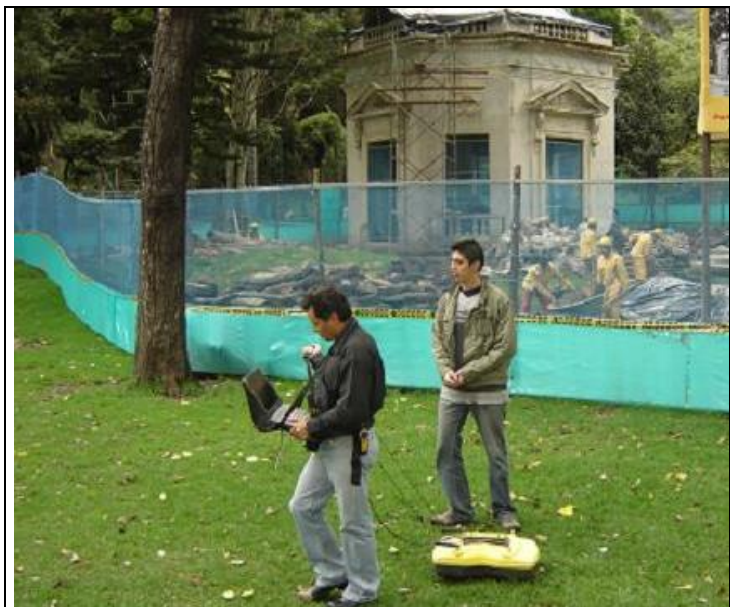
Figura 1. Prospección con Georadar

El método de prospección con georadar fue el seleccionado para detectar estructuras, identificar los posibles cimientos de los pabellones y minimizar de esta manera el grado de impacto sobre el sitio. A su vez, se diseñaron una serie de transectos que cubrieron el área donde muy posiblemente se habían levantado los antiguos pabellones y estructuras de la Feria Agrícola e Industrial de 1910.

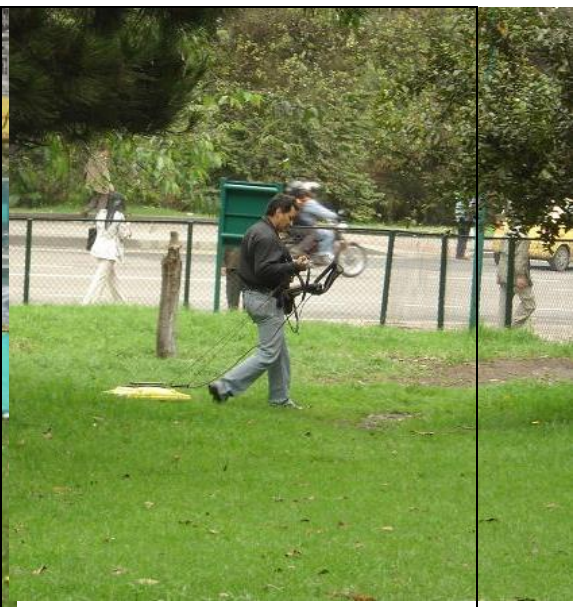
Figura 2. Desarrollo de transecto.

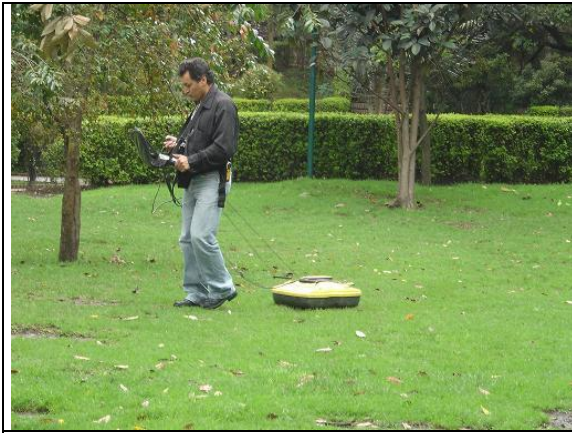
Figura 3. Prospección con Georadar

Las imágenes y señales emitidas por el Georadar son transportadas a un computador en el que se interpretan los radargramas recibidos y se detectan las anomalías del subsuelo. De esta forma, se señalaron los sitios en donde habría de realizarse posteriormente los sondeos arqueológicos.

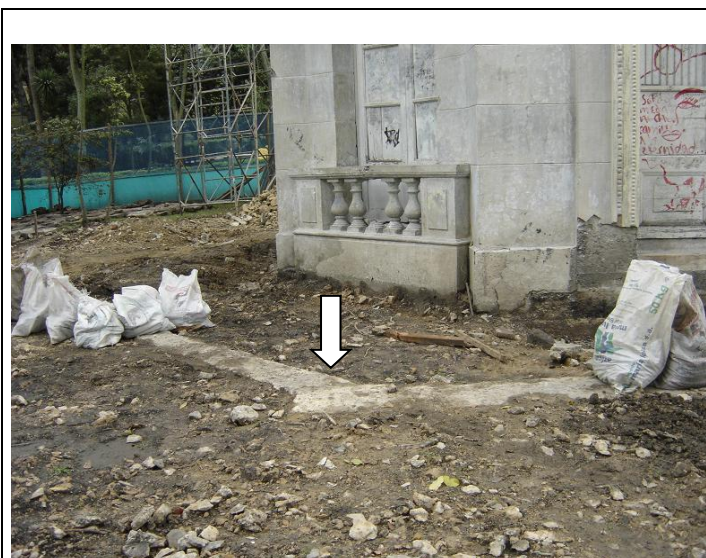
Figura 5. Estructura en Cemento que rodeaba el Quiosco, observar el relleno que existe en el espacio que separa a la estructura de los muros del edificio

Después de haber levantado una serie de lajas de piedra que rodeaban el Quiosco y de bajar el nivel del piso unos cuantos centímetros, los arquitectos de la obra encontraron una estructura en cemento que rodeaba el edificio y de la cual se logró identificar posteriormente, la presencia de una serie de escalones para cada una de las entradas al Quiosco. Cada escalera estaba conformada por 5 escalones de 15 cms. de altura, llegando a un nivel de 90 cms., tomando como punto cero la superficie de la estructura en cemento alrededor de la edificación.

De otro lado, posiblemente al tiempo de haber elevado el nivel del piso, se rellenó el terreno y se tapó la estructura que rodeaba y daba acceso al quiosco originalmente.

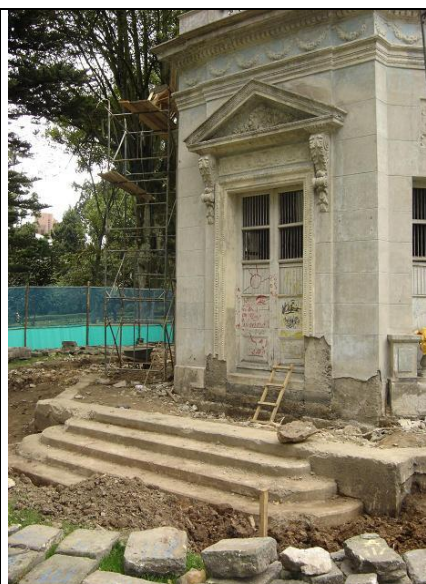
Figura 6. Escalones de acceso a la puerta Sur-occidental del Quiosco de la Luz.

Así mismo, el Quiosco contaba con otra serie de escalones dispuestos para entrar al inmueble. Al retirar estos elementos, que no corresponden a las características originales del sitio, y bajar el relleno de tierra presente entre los muros del Quiosco y la estructura de cemento que lo bordea, se identificó una secuencia estratigráfica que sugería los varios momentos en los que se levantó el piso del edificio.

De un lado, esto ,indica que con posterioridad, al Quiosco se le elevó el nivel del piso por dentro, motivo por el cual se le adosaron los escalones que permitían el acceso a este nuevo nivel. Esta idea se refuerza al observar las características de los marcos de las puertas, ya que todas presentan huellas de unas bisagras inferiores más abajo de lo que generalmente se ubican, de tal forma que estaban casi rozando el nivel actual del piso del Quiosco. Esto sugiere que en algún momento las puertas fueron recortadas y reusadas al haber elevado el piso.

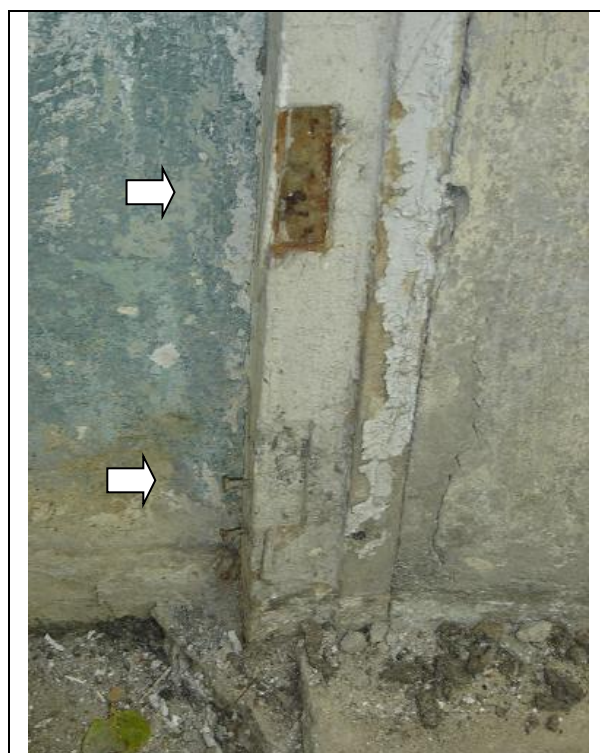
Figura 7. Bisagras de una de las puertas de acceso al Quiosco. Véase las marcas más antiguas, que están muy cerca del nivel actual del piso.

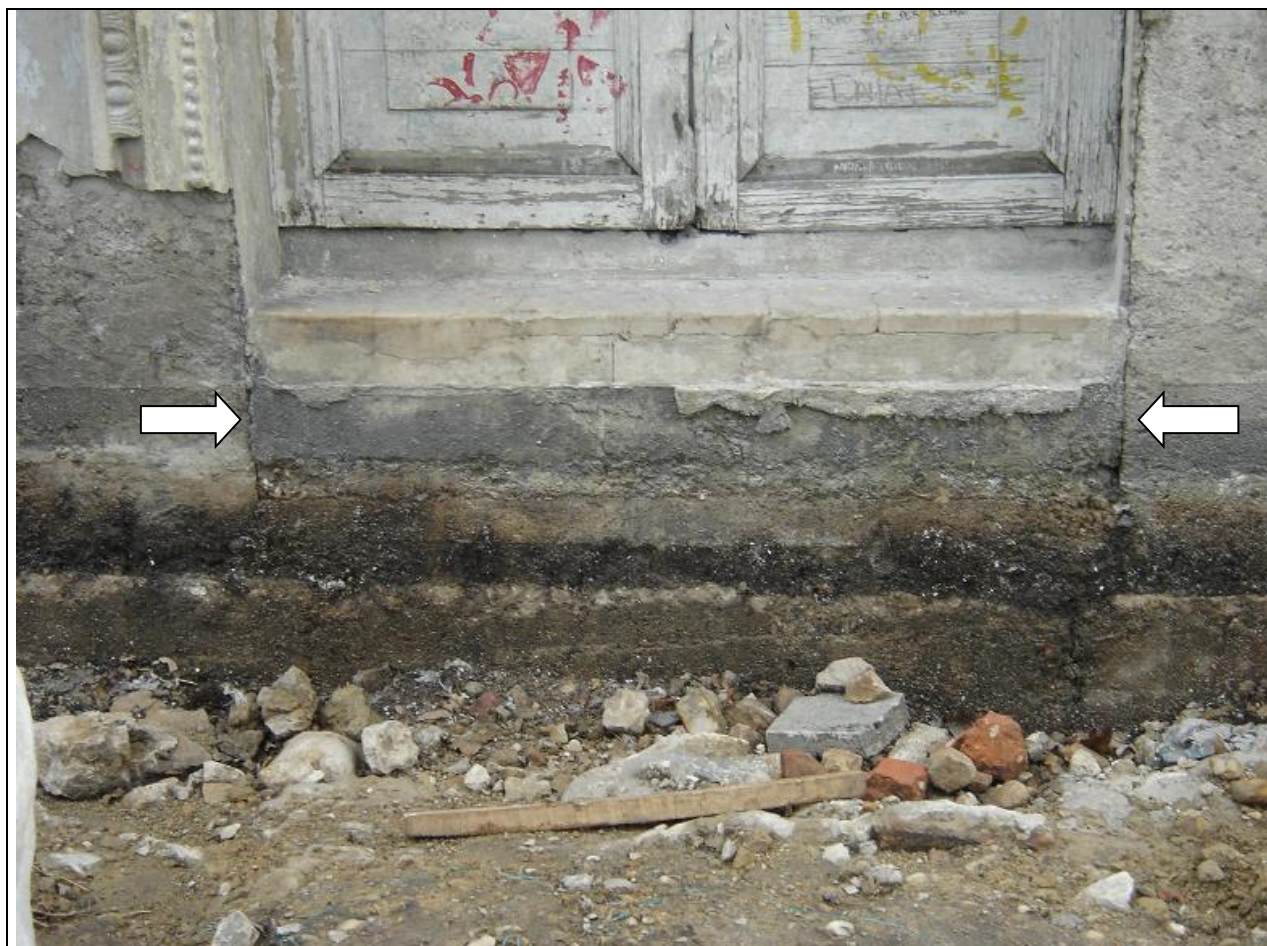
Figura 8. Perfil de la entrada Sur-occidental del Quiosco, después de haber sido removidos los escalones, se observa las huellas del vano que fueron selladas en la parte inferior.

En síntesis, a partir de las observaciones hechas por el registro gráfico y fotográfico de una de las entradas al Quiosco de la Luz (ver también anexos 1 y 2), es posible afirmar que el piso original de la estructura se encuentra aproximadamente a 51,5 cms. Por debajo del nivel actual. Sin embargo, en lo observado no hubo evidencia del uso de baldosas de barro o cemento u otro tipo de acabados en el piso empleado en 1910, lo que sugiere que simplemente se utilizó un piso enlucido en cemento.

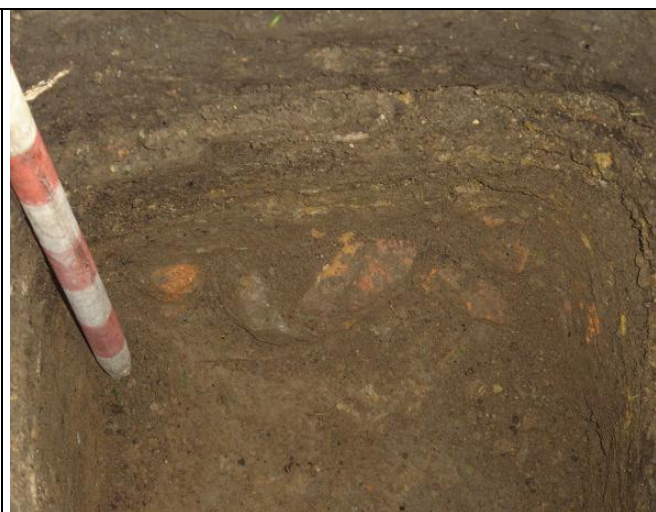
Figura 13 Pozo de Sondeo 2. Detalle acumulación de ladrillo sobre la pared Occidental.

Estas características se pueden asociar con la ubicación de la antigua Quebrada de San Diego, hoy canalizada por el sistema de drenaje de aguas de la ciudad, y que muy seguramente alimentó la fuente ubicada en la puerta del Parque y otras estructuras como la pileta que está frente a la Iglesia de San Diego y “La Rebeca”. Sin embargo, no fue posible identificar en ninguno de los dos (2) pozos de sondeo, excavados en este sector del Parque, una prueba más evidente sobre la existencia de la estructura de la Fuente o parte de ella.

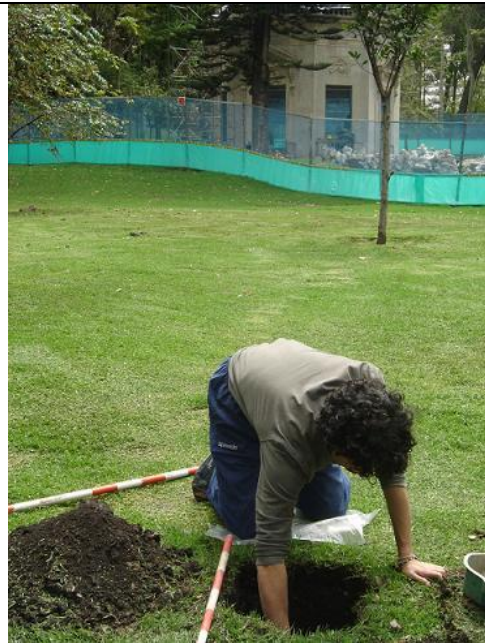
Figura 15. Pozo de Sondeo 3, al fondo Quiosco de la Luz

- Pozo de Sondeo 3: En primera instancia, se abrió esta unidad de excavación en el sector occidental del área en la que presumiblemente se levantó el Pabellón. De iguales dimensiones que los pozos de sondeo anteriores, se procedió la excavación de este y se caracterizó por tener una tierra suelta sin ningún tipo de evidencia relacionada con material cultural o constructivo, situación que evidentemente cambió cuando se llegó a los 28 cms. de profundidad y aparecieron fragmentos de ladrillo y algunas inclusiones en piedra asociados a arena amarilla, muy diferente a la tierra negra suelta presente en los primeros centímetros de la excavación.

Así mismo, se destaca la ausencia de material cultural asociado a esta unidad estratigráfica. Avanzando en la excavación y después del levantamiento de la acumulación de material constructivo que se encontró, se procedió a bajar unos cuantos centímetros más.

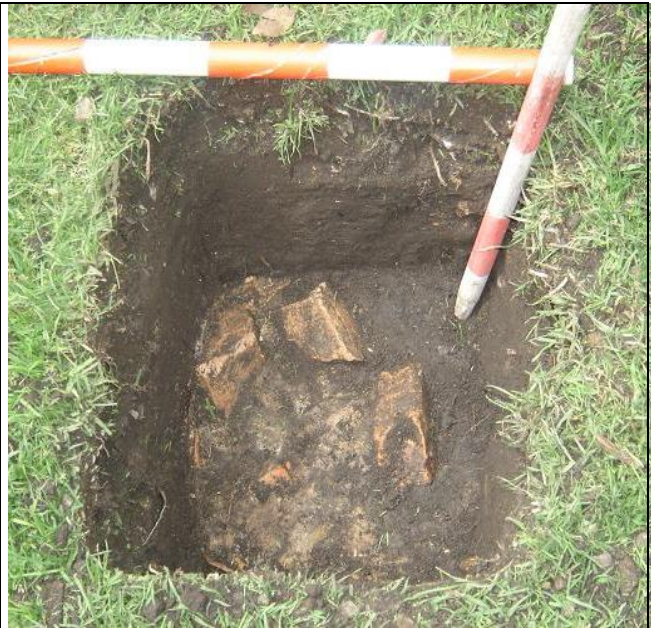
Figura 16. Pozo de Sondeo 3. Acumulación de Ladrillo Nivel 28 cms.

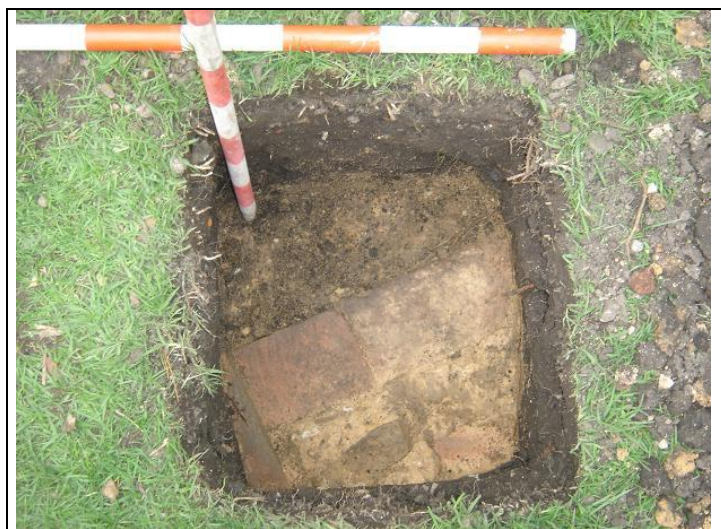
Figura 17. Ladrillos encontrados en el nivel 40 cm.

Al bajar el nivel del suelo cuidadosamente con herramienta fina, se halló un estrato arenoso compacto de color amarillo que presentaba algunas inclusiones de piedra y algunos fragmentos de ladrillo, similares a los encontrados un poco más arriba. A medida que se iba descendiendo, la composición de la tierra se hacía mucho más dura y a los 40 cms. de profundidad hace su aparición una estructura de ladrillo, piedra y mortero de cemento (pobre).

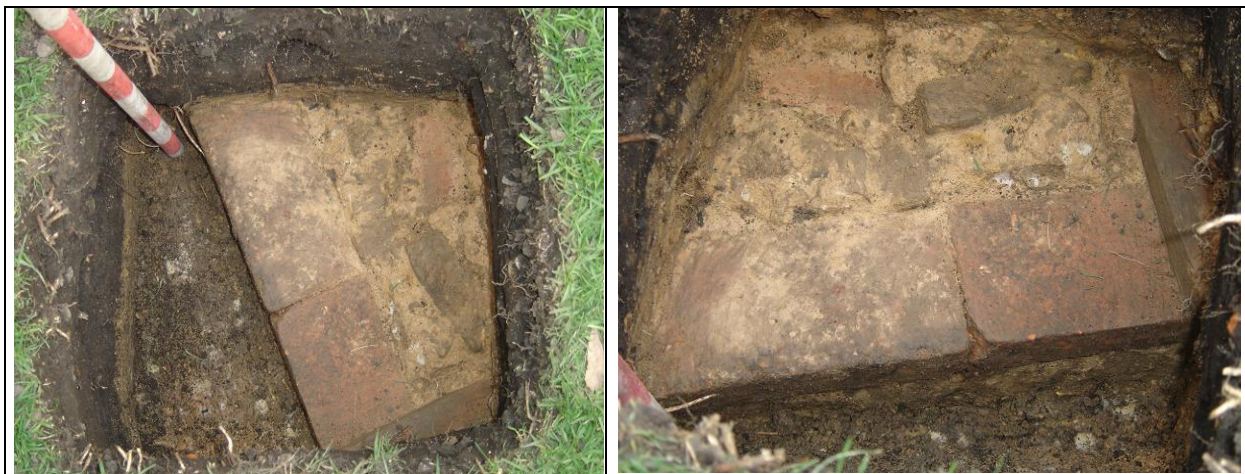
Figura 18 y 19. Vista general de la estructura encontrada a 40 cms. de profundidad.

El sondeo mostró que bajo la cama de ladrillos descrita anteriormente se encontraba un posible cimiento dispuesto uniformemente bajo la estructura de ladrillo. De esto se desprende la posibilidad que estos elementos hagan parte de los cimientos del antiguo Pabellón Principal o de la Industria y más teniendo en cuenta las características de los cimientos del Quiosco de la Luz, los que se soportan sobre un mortero muy similar al encontrado en esta prospección.

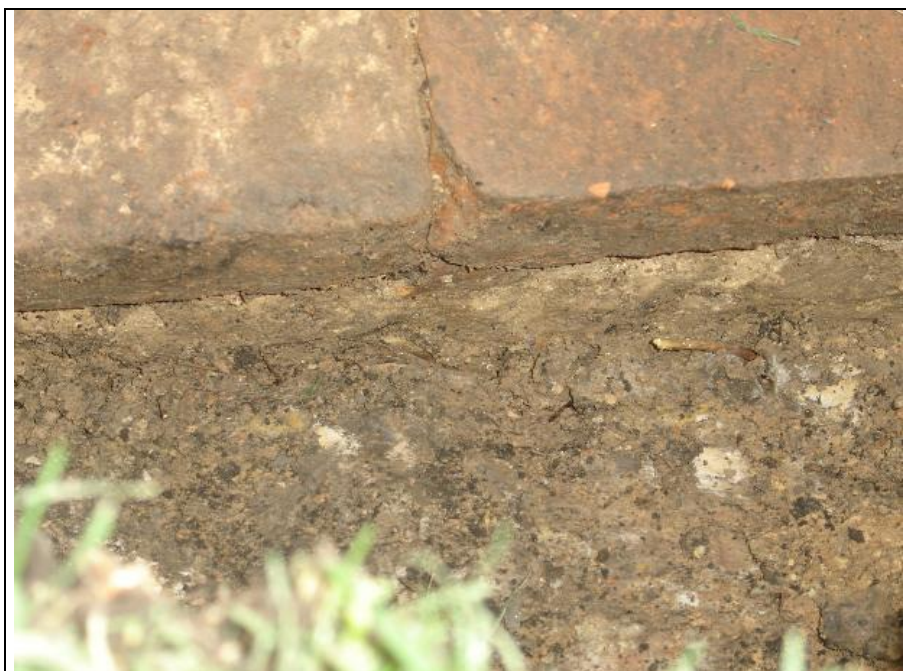
Figura 20. Detalle posible cimiento.

soportados sobre piedras de gran tamaño; así mismo, se logró identificar el mortero que se empleó en la construcción de estos cimientos, que básicamente eran en arena y cal, fuertemente compactada con algunas inclusiones en piedra y fragmentos de ladrillo, lo que le dieron una consistencia fuerte a la estructura.

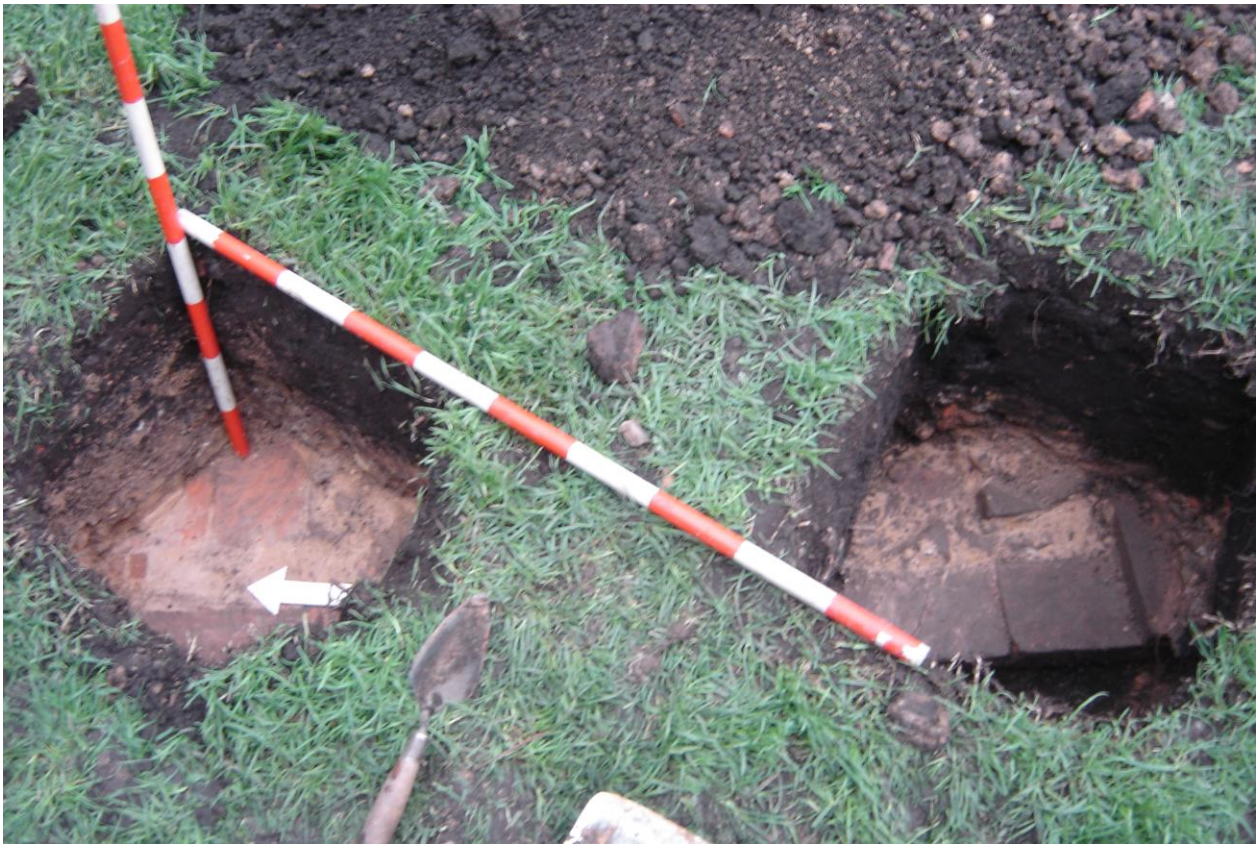
Figura 21. Pozos de sondeo 6 y 7, donde se aprecia la continuidad del posible cimiento.

- Pozo de sondeo 7: Al costado norte del anterior pozo de sondeo, se procedió a realizar una nueva unidad de excavación con el fin de observar la posible continuidad de las estructuras encontradas en el pozo anterior. El sitio de excavación se ubicó a una distancia de 50 cms del anterior, siguiendo la dirección que señalaba la estructura mencionada anteriormente. Lo que se halló en esta unidad, concuerda con lo encontrado anteriormente. Los estratos superiores antes de llegar a las estructuras de ladrillo, los conformaban un estrato de tierra negra seguido por otro que presentaba fragmentos de ladrillo y roca.

- Pozo de sondeo 6: Con el ánimo de comprobar la posible extensión de estas estructuras en dirección oriental (hacia el Quiosco de la Luz) y dado que según los términos de los permisos no era posible realizar ampliaciones que excedieran las medidas señaladas, se procedió a excavar un pozo de sondeo, el cual se ubicó a un metro y medio del primer sondeo descrito en este sector. Lo encontrado en este punto, contrasta con lo señalado en los sondeos anteriores. En este se encontró un estrato de 0-40 cms. conformado por tierra negra, sin presencia de material cultural pero con algunos fragmentos de ladrillo y roca. A los 40 cms. de profundidad se halló un estrato de arcilla amarilla, el cual sólo pudo ser continuado por 10 cms. más dado la dureza que presentaba.

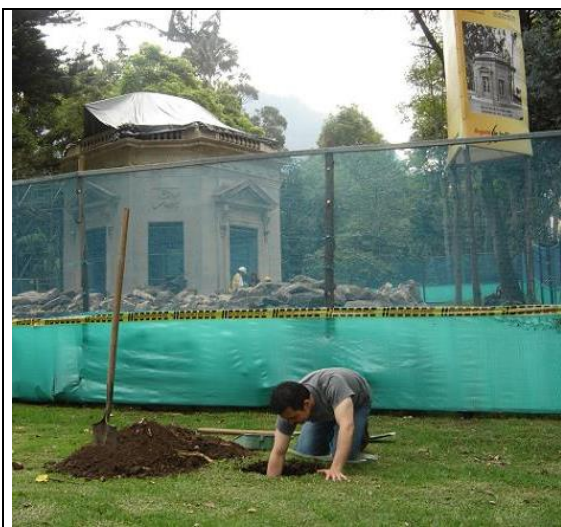
Figura 26 Trabajo en el pozo de sondeo 4

De aproximadamente 40 cms. cuadrados de área se abrió el pozo de sondeo 4, a unos cuantos metros de donde se levanta el Quiosco de la Luz. Esta unidad de excavación se caracterizó por presentar un estrato compuesto por tierra muy compacta con características asociadas a un relleno y con presencia de algunos fragmentos muy pequeños de material constructivo y piedra.

La consistencia del terreno dificultó las labores de excavación, razón por la cual sólo se pudo llegar al nivel 80 cms. de profundidad, nivel en el que presentaba las mismas características desde la apertura de la unidad de excavación. Sin embargo, el hecho de haber encontrado en el pozo 3 y 7, los cimientos a 40-45 cms. de profundidad, nos hace dudar que aquí se encuentre algún tipo de estructura que esté en condiciones de ser abordada. No obstante, habría que adelantar una excavación más amplia para corroborar esta idea.

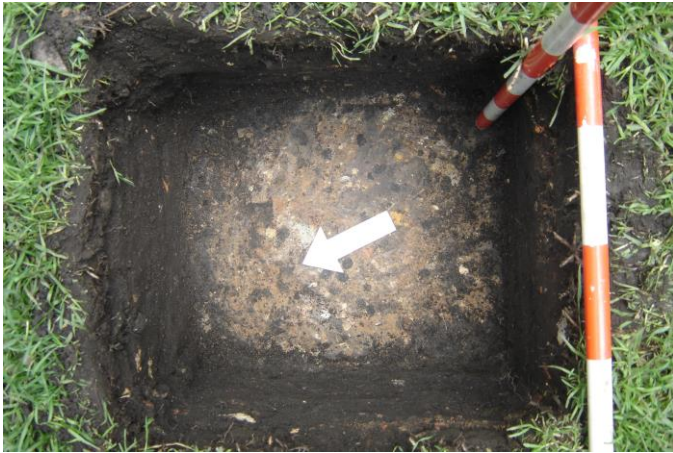
Sondeo 7: aspecto de la tierra antes de encontrar los cimientos.

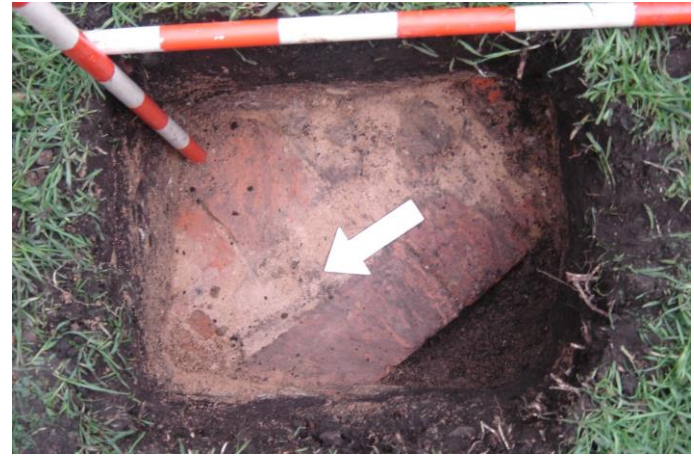
Sondeo 7: aspecto del posible cimiento.

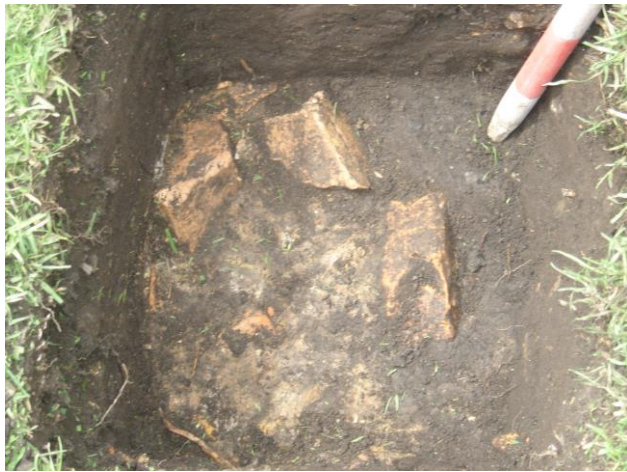
Sondeo 3: aspecto de la tierra antes de encontrar el cimiento.

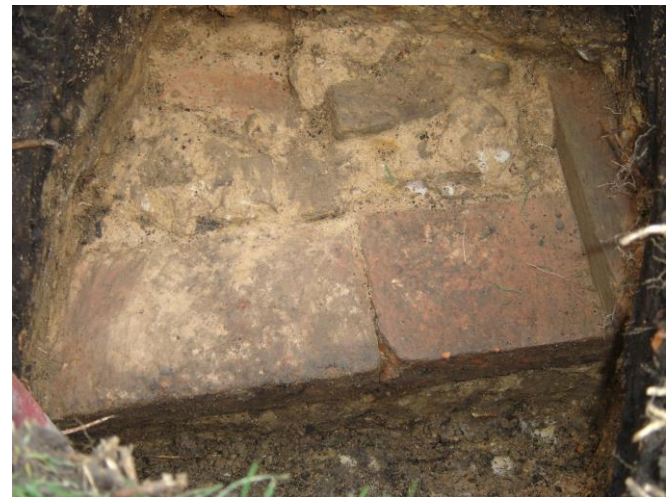
Sondeo 3: aspecto del posible cimiento.
