CONSEJO DISTRICTAL DE PATRIMONIO CULTURAL CDPC
Acta parcial sesión No. 1 de 2022 (parte 2 de 2) – Sesión ordinaria

3.2. Recurso de reposición contra la Resolución SCR 873 del 23 de noviembre de 2021 “Por la cual se resuelve una solicitud de declaratoria como Bienes de Interés Cultural del ámbito distrital de los inmuebles localizados en Calle 54 No. 6 15/19 y/o Carrera 6 No. 53 – 65; Carrera 7 No. 53 86 (actual) Avenida Carrera 7 No. 86; Calle 54 No. 6 37; Av. Carrera 7 No. 53 52; Av. Carrera 7 No. 53 82; Calle 54 No. 6 21/23/25, en el barrio Bosque Calderón, en la UPZ- Pardo Rubio, en la localidad de Chapinero, en Bogotá D.C.”

3.3 Recurso de reposición contra la Resolución SCRD 924 de 2021 “Por la cual se resuelve una solicitud de declaratoria como Bienes de Interés Cultural del ámbito distrital de los bienes muebles denominados Fray Cristóbal de Torres, localizada en el Colegio Mayor de Nuestra Señora del Rosario, en la Calle 12 C No. 6-25, en el barrio La Catedral y Fernando Hinestrosa, localizada en la Calle 12 No. 1-17 Este, en el barrio Egipto, en la localidad de La Candelaria, en Bogotá D.C.”

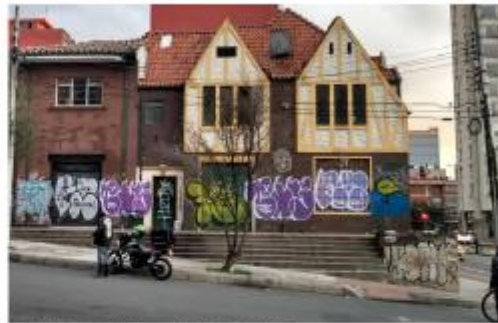
Fachada principal del inmueble 3-4. Fuente: IDPC

Diseño: Puerta Cuervo (Ingenieros constructores) y Arq. Otto H. Marmorek
Propietario: Eva Hernández
Uso: Vivienda Licencia No.0668 de Junio de 1940

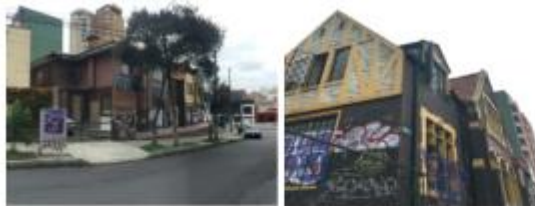
Estado actual de fachadas.

"[...] las fachadas se encuentran completamente afectadas con graffiti en la superficie, algunos de los vanos están sellados o fueron transformados para acomodar puertas corfina." (Pág. 14)

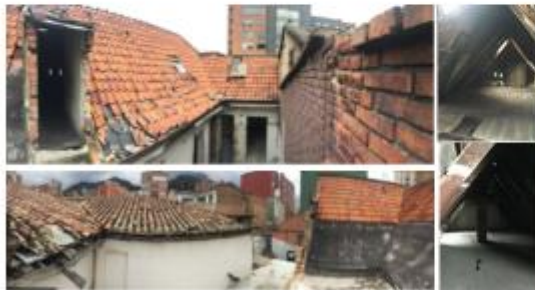
Estado actual de cubiertas.

"[...] el volumen general, como los techos y las fachadas de los inmuebles se encuentran en un estado de deterioro avanzado. Con la ampliación de la carrera séptima ya en la segunda parte del siglo XX, se perdieron completamente los antejardines que hicieron parte del conjunto original de los predios." (Pág. 14)

Se exponen fotografías del segundo piso de las dos unidades y el estado actual de la cubierta evidenciando que se presenta un alto grado de deterioro (aunque no necesariamente sea esta la consideración principal), ha habido añadidos como una placa y volúmenes en la unión de los dos predios.

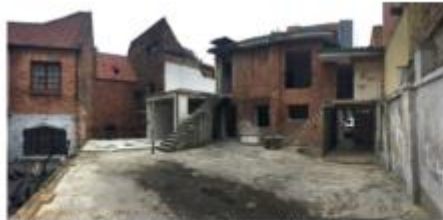
Estado actual fachada interior vista desde los patios.
 Fuente: estudio de valoración aportado por el solicitante, 2022.

"[...] Con la adecuación interior para acomodar la función comercial y semi-industrial de la empresa Pan Fino (que funcionó por varios años durante las últimas décadas del siglo XX), las casas fueron modificadas de manera incisiva con la demolición parcial de los muros interiores, la apertura de accesos para suministros, el desmonte de escaleras originales y la construcción de plataformas y escaleras en concreto en el interior." (Pág. 18)

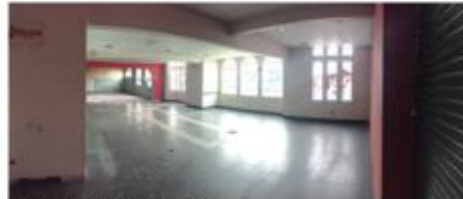
Estado actual espacio interior primer piso. Fuente: estudio de valoración aportado por el solicitante, 2022.

"[...] los predios [...] (Avenida Carrera 7 53 86; 2. Calle 54 6 37; y 3. Calle 54 6 21 / 25) hacen parte de una misma unidad original, al interior se observa que fueron integradas como una planta libre en la cual desaparecieron todas las divisiones interiores, fueron modificados los acabados completamente con la instalación de pisos de baldosa y enchapes cerámicos en los muros." (Pág. 18)

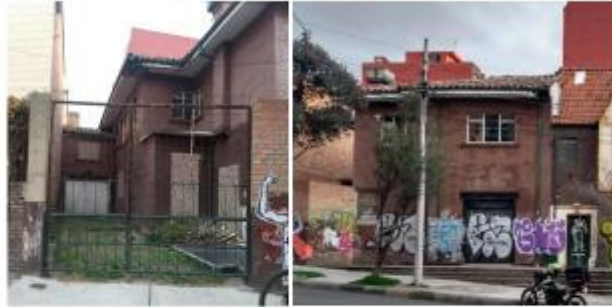
Fachada principal y lateral del inmueble 5. Fuente: IDPC.

Diseño Ramón Rodríguez, Ingenieros - Arquitectos
Propietario Sr. Coronel Diógenes Gil
Uso Vivienda Licencia del 9 de enero de 1939.

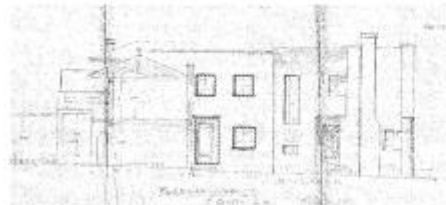
Plano de licencia de 1939. Fuente: Archivo central de Predios, IDP.

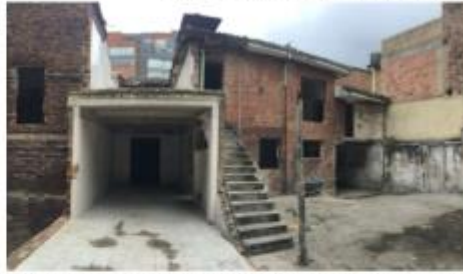
Vista posterior desde el poño con la plataforma posterior construida como adición.

"[...] Este volumen adicionado de concreto en el costado occidental se proyecta hasta la fachada en un continuo con dos niveles, el cual conecta con la puerta de cortina sobre la fachada. Este parece haber sido el punto de acceso de suministros generando unos espacios interiores abiertos." (Pág.24)

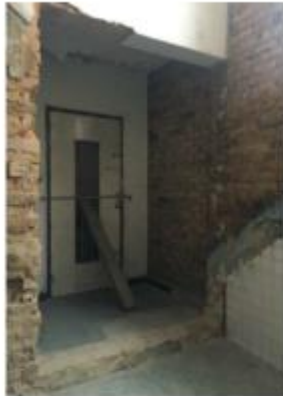
Puerta principal de a pie, hall de acceso y escaleras originales predio 3.
 Fuente: estudio de valoración aportado por el solicitante. 2022.

"[...] "El acceso original a pie de esta casa estaba en el costado oriental, comunicaba directamente con el hall y la escalera, los cuales han sido desmontados completamente y el vano de la puerta y la ventana completamente tapiadas." (Pág. 24)

Uno de los argumentos que se presenta en el recurso de reposición es que estas casas tenían como espacio principal el hall de acceso y la escalera que repartía al segundo nivel y que en este caso fue desmontado completamente modificando la composición espacial y funcional. Modificaciones que en algunos casos también afectaron la fachada. Se exponen imágenes de los espacios interiores que sufrieron modificaciones con el uso de panadería y deterioro por permanecer deshabitados durante un largo periodo de tiempo.

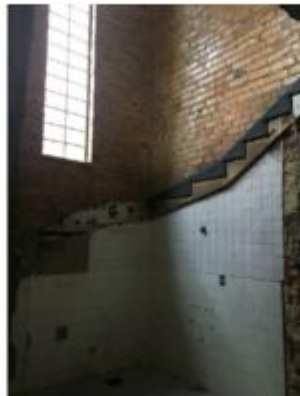
Vacio de la escalera original desde el segundo piso. Fuente: estudio de valoración aportado por el solicitante. 2022.

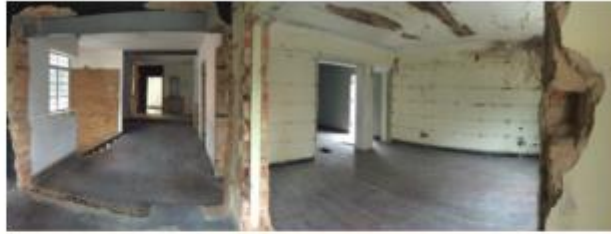
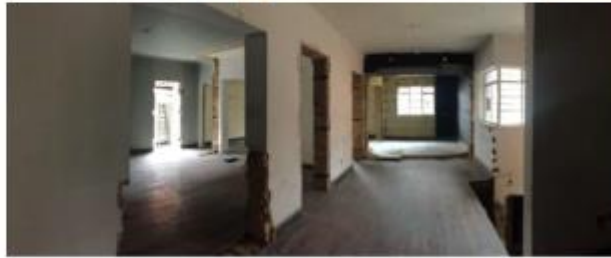
Todos los acabados, aparatos e instalaciones fueron desmantelados para acomodar bodegaje.

Está completamente abierta y el estado de conservación de techos y cielorrasos demuestra un estado avanzado de deterioro material. (Pág. 26)

Vista interior de los espacios continuos generados en la reeducción funcional del inmueble.
Fuente: estudio de valoración aportado por el solicitante, 2022.

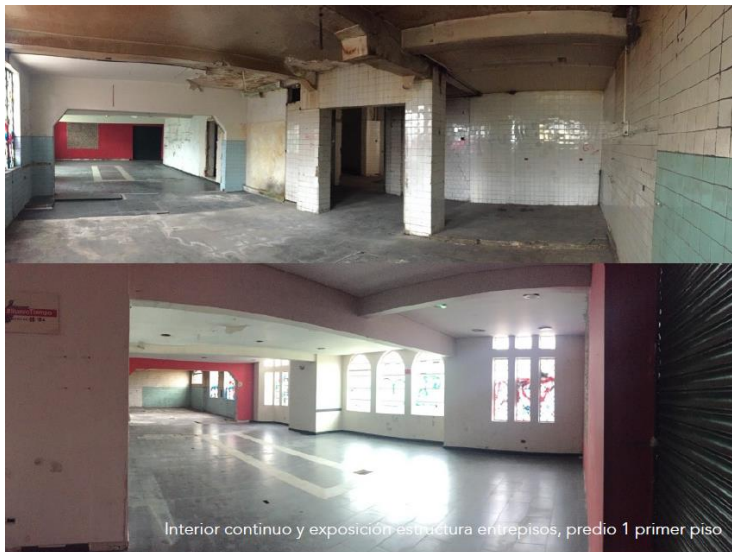
Interior continuo y exposición estructura entrepisos, predio 1 primer piso

"[...] Se observa que la estructura de la casa está fuertemente afectada con la exposición de vigas pandeadas en los entrepisos, y la continuidad espacial en un esquema constructivo que se fundamenta en muros de carga en doble sentido originalmente.
