CONSEJO DISTRICTAL DE PATRIMONIO CULTURAL CDPC
Acta No. 5 de 2023 – Sesión extraordinaria

3.1. Recurso de reposición contra la Resolución SCRD 160 del 15 de marzo de 2023 “Por la cual se levanta la orden de amparo provisional de 43 inmuebles en el barrio Villa Javier y se decide la declaratoria como bienes de interés cultural del ámbito distrital de 5 inmuebles, en el mismo barrio, en la localidad de San Cristóbal”, y comunicación de desacuerdo con la declaratoria como BIC del inmueble localizado en la Calle 9A Sur No. 5 - 66.

RECURSO DE REPOSICIÓN EN CONTRA DE LA RESOLUCIÓN 160 DEL 15 DE MARZO DE 2023.

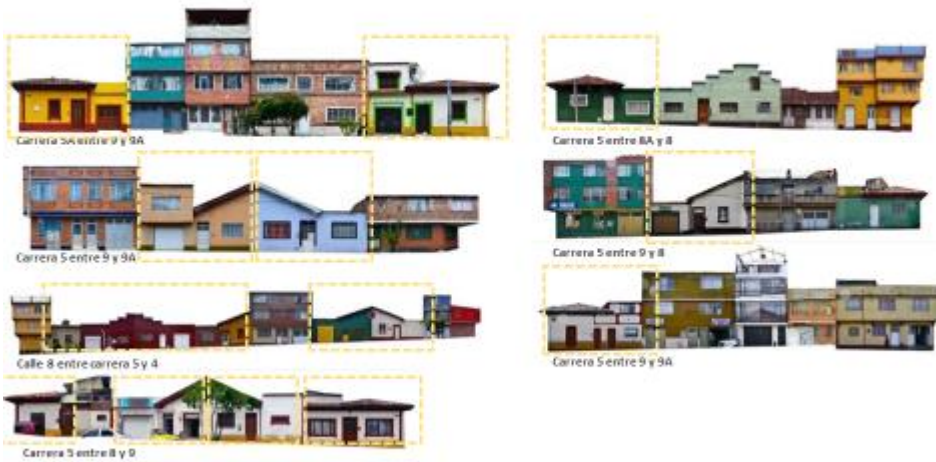
Perfiles urbanos.

Se presentan fotografías de los perfiles urbanos de los cuatro inmuebles declarados por medio de la Resolución SCRD 160 del 15 de marzo de 2023, del inmueble que no fue declarado y que es objeto del recurso de reposición, señalando que para la evaluación inicial se tuvo en cuenta el perfil urbano en que cada inmueble estaba inmerso. Se evidencia que el perfil urbano del inmueble no declarado, localizado en la Calle 9 Sur No. 5 - 56, está muy transformado en comparación con los perfiles de los inmuebles declarados.

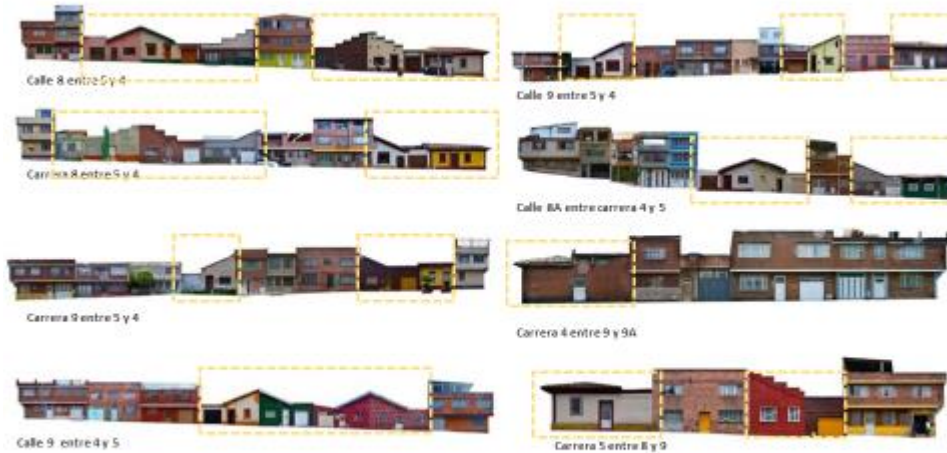
Perfiles urbanos.

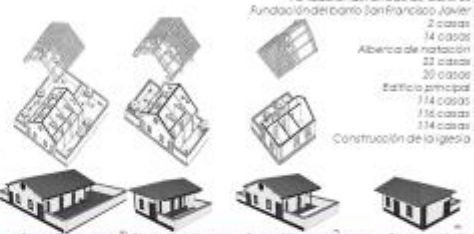
Fachada por las carreras

Tipología de Viviendas, Barrio Villa Javier.
Fuente: Londoño, Botero; Salazar, Roa. La ciudad de Dios.

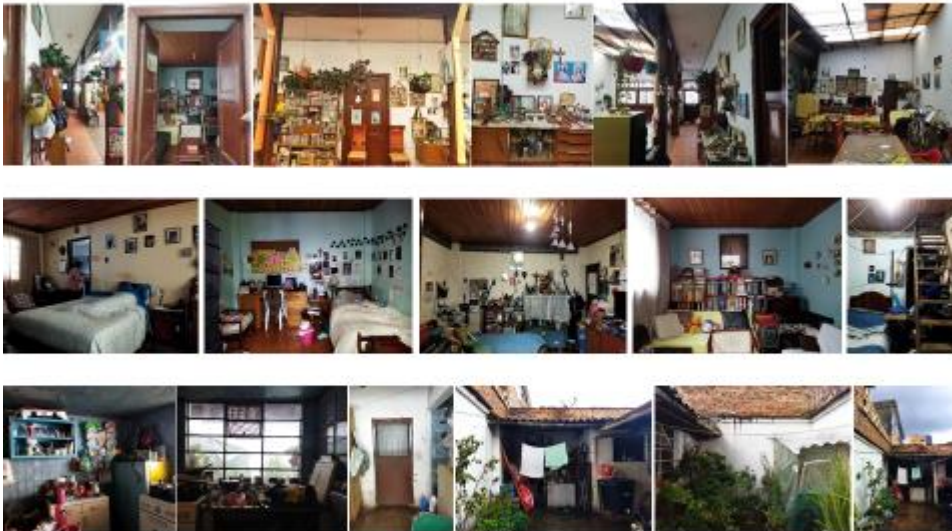
Estado Actual. Fuente: Acto de visita CPC – 3000, noviembre -2022

El inmueble localizado en la Calle 9 Sur No. 5 - 56, objeto del recurso de reposición, obedecía originalmente al tipo edificatorio "A", que se organizaba a partir de tres espacios consecutivos y una zona de servicios al fondo, conectados por una circulación central que daba acceso a estos espacios y a las áreas libres lateral y posterior. Se contrasta el esquema original con un esquema del estado actual de la casa, producto de la visita que se hizo en noviembre de 2022. Se mantienen los tres espacios principales, pero el espacio de servicios fue modificado y los patios posterior y lateral fueron ocupados en gran parte.

Estas modificaciones se evidencian en la fachada; los vanos han sido alterados, la inclinación de la cubierta se ocultó con la elevación de los muros, y se abrió un vano para dar acceso al garaje cubierto ubicado en el antiguo patio lateral. La cubierta conserva su teja de barro. Se exponen imágenes interiores del inmueble.

- El predio ubicado en la **Calle 9 Sur No. 5-56**: La fachada está modificada y presenta una materialidad diferente a la original. Aunque en su interior mantiene parte de la tipología original con algunos elementos en buen estado de conservación, presenta ampliaciones y no se conserva la relación de llenos y vacíos que fue característica de estas viviendas de tipo productivo.

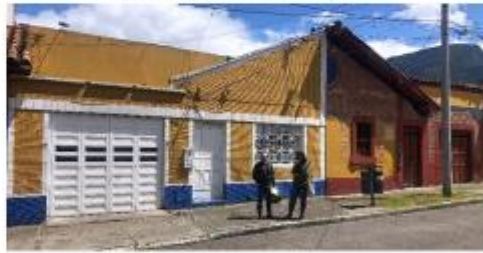
Estado Actual, Fachada.
Fuente: Acto de nota IDPC - 8270, noviembre -2022
