CONSEJO DISTRITAL DE PATRIMONIO CULTURAL CDPC
Acta No. 12 de 2023 (parte 2 de 2) – Sesión extraordinaria

FECHA: 23 de agosto de 2023

4.2. Revisión de la obra del arquitecto Germán Samper y solicitud de declaratoria de seis inmuebles de su autoría.

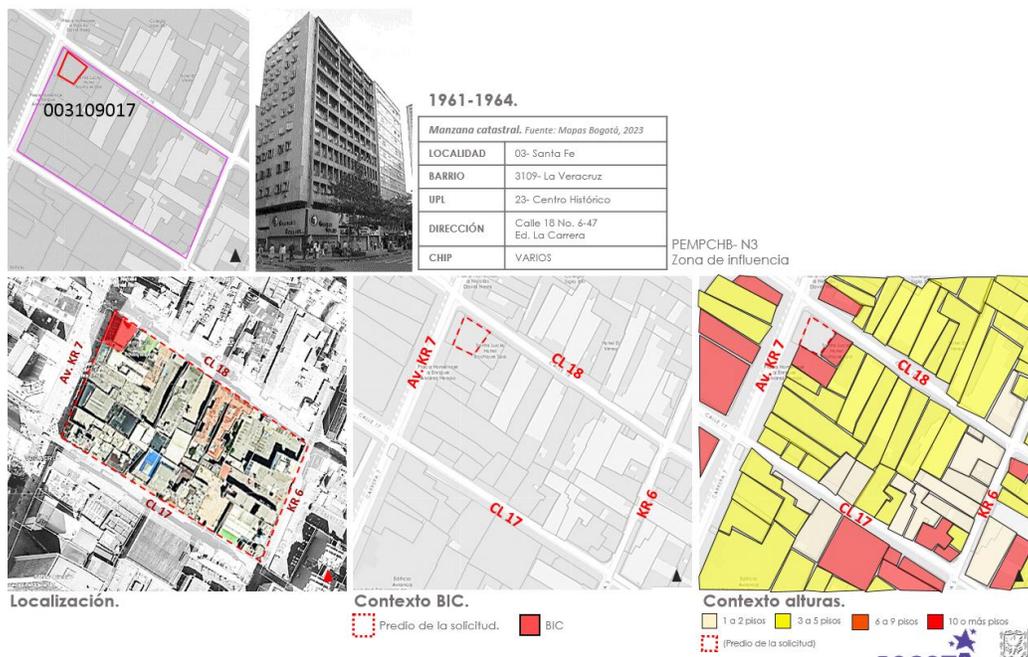
Imagen 1. Generalidades edificio La Carrera. Fuente: presentación IDPC.

Se presentan las generalidades del inmueble, planimetría, y los criterios de valoración patrimonial propuestos.

Este edificio se encuentra protegido por PEMP del Centro Histórico (CH) de Bogotá, por estar dentro su Zona de Influencia. El PEMP le asigna nivel 3 de intervención. Se considera que la declaratoria como BIC refuerza esa protección.

Localizado en las inmediaciones de la Carrera Séptima, una vía que en las décadas de 1950 y 1960 se estaba consolidando, el inmueble abre una plataforma al comercio en el primer piso, y funcionalmente concentra el núcleo de punto fijo y lo separa del resto de la planta. Tiene una lectura clara de los volúmenes, y un destacable trabajo de fachada que, como gesto estético, plantea aperturas de mayor tamaño en los pisos inferiores que se van reduciendo en los pisos superiores. Interiormente el edificio conserva su lógica espacial original.

El inmueble refleja los aprendizajes de Samper en el estudio del arquitecto Le Corbusier, entre ellos la fachada, el buen uso del concreto y las técnicas constructivas que han conllevado a una buena vejez del edificio.

1. Antigüedad. Obra representativa del movimiento moderno en la arquitectura colombiana. 1961-1964.
2. Autoría. Esguerra, Sáenz, Urdaneta, Suárez & Cía., posteriormente Esguerra, Sáenz, Urdaneta, Samper & Cía.

3. Autenticidad. El edificio conserva sus elementos arquitectónicos originales. La plataforma en primer piso ha sido ocultada con publicidad.
4. Constitución del bien. Construcción en concreto y fachada con protección solar a manera de cortasoles en concreto.

5. Forma. Tipología de torre con plataforma. Doble fachada. Punto fijo retrocedido en la parte posterior oriental.
6. Estado de conservación. El edificio se encuentra en buenas condiciones generales. La fachada muestra signos de desgaste por las condiciones climáticas. El volumen en los primeros pisos se encuentra oculto por letreros publicitarios.

7. Contexto ambiental. La ventanería enfocada hacia los Cerros Orientales proporciona una relación visual con la naturaleza.
8. Contexto urbano. Implantación de la torre en volúmenes separados, adhiriéndose a cada uno de los muros medianeros y dejando un patio de luces y retroceso en la fachada. Sigue el paramento en plataforma comercial de los primeros dos pisos.

9. Contexto físico. Edificio individual en lote esquinero.

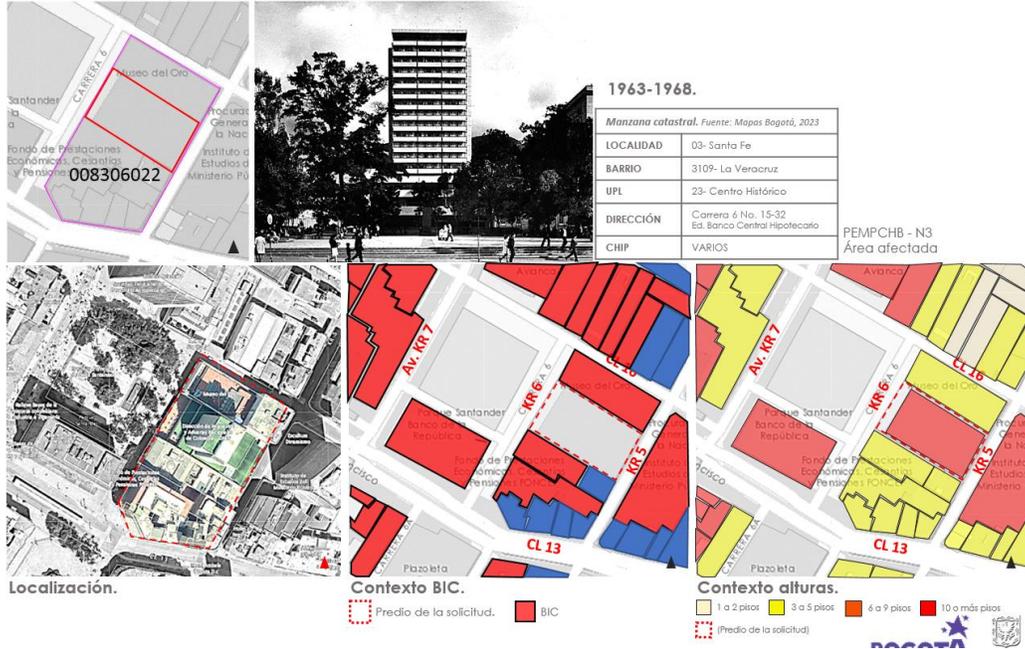
Imagen 2. Generalidades edificio Banco Central Hipotecario. Fuente: presentación IDPC.

Se presentan las generalidades del inmueble, planimetría, una descripción volumétrica y espacial y los criterios de valoración patrimonial propuestos.

Este edificio fue anteriormente sede del Banco Central Hipotecario y hoy es sede de la Dirección de Impuestos y Aduanas Nacionales (DIAN), se encuentra en buen estado de mantenimiento y está actualmente protegido por la norma del PEMP - CH, que le asigna nivel 3 de intervención. Se considera que la declaratoria como BIC refuerza esa protección.

La propuesta que surge a partir del estudio de valoración, es que se le asigne a este inmueble nivel 2 de intervención, ya que el edificio tiene valores más allá de lo contextual.

Este inmueble se inserta al contexto del Parque Santander con una torre retrocedida que permite que la plataforma dialogue con su vecino, el Museo del Oro, también de autoría de Samper. Teniendo en cuenta que la fachada recibe el sol de la tarde, el arquitecto desarrolla un prefabricado que hace las veces de parasol. A pesar de que el inmueble fue objeto de una intervención para adaptarse a la normativa de protección contra incendios y reforzamiento estructural, esta fue respetuosa con los valores del edificio. Se encuentra en buen estado de mantenimiento.

1. Antigüedad. Obra representativa del movimiento moderno en la arquitectura colombiana. Proyecto realizado entre 1963 y 1968.
2. Autoría. Diseñado por la firma Esguerra, Sáenz y Samper, con la participación de Ricaurte Carrizosa y Prieto como constructores.

3. Autenticidad. El edificio conserva sus elementos arquitectónicos originales. Fue originalmente sede del BCH hoy sede de la DIAN. Mantiene aún su uso original de carácter administrativo.

4. Constitución del bien. Construcción en concreto. Uso de avances técnicos como el concreto postensionado y los novedosos prefabricados en concreto en forma de *brise-soleil* en su fachada.

5. Forma. Edificio en la tipología de torre con plataforma escalonada de tres pisos. En el centro de la planta se encuentra la torre de oficinas.
6. Estado de conservación. El edificio fue remodelado por la DIAN resaltando muchos componentes originales y preservando elementos auténticos ocultos a través de los años. Fue un proceso juicioso y concienzudo.

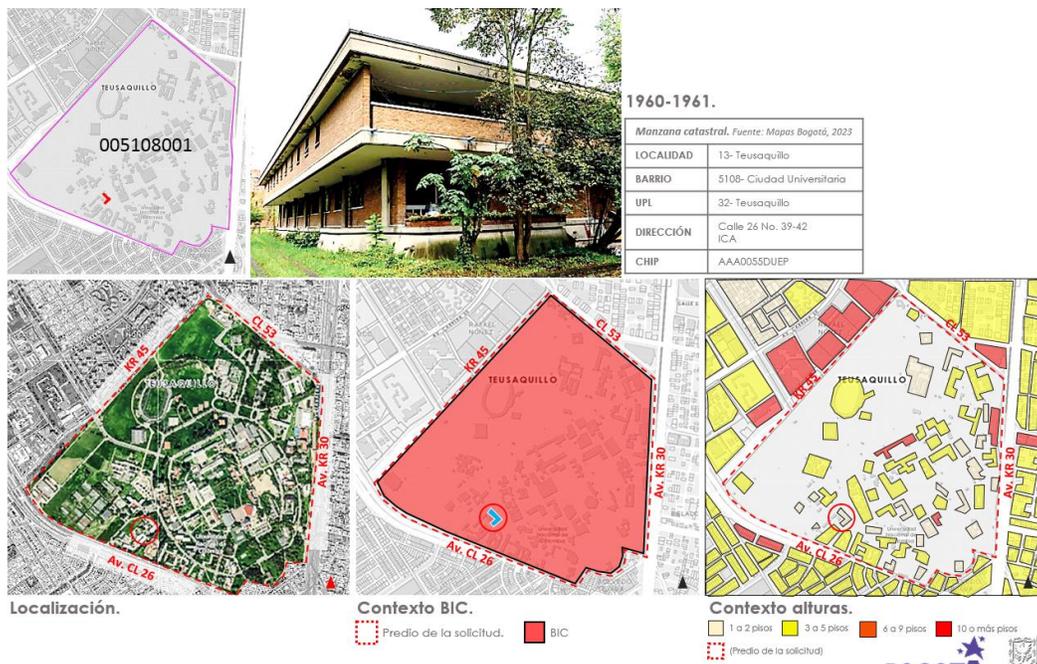
Imagen 3. Generalidades Instituto Colombiano Agropecuario – ICA. Fuente: presentación IDPC.

Este inmueble fue dado en comodato por la Universidad Nacional de Colombia al Instituto Colombiano Agropecuario (ICA). Es colindante con el BIC del ámbito nacional Edificio de Posgrados de Ciencias Humanas. A pesar de que se encuentra deteriorado por desuso, el IDPC encontró que tiene atributos arquitectónicos importantes y que merece ser protegido.

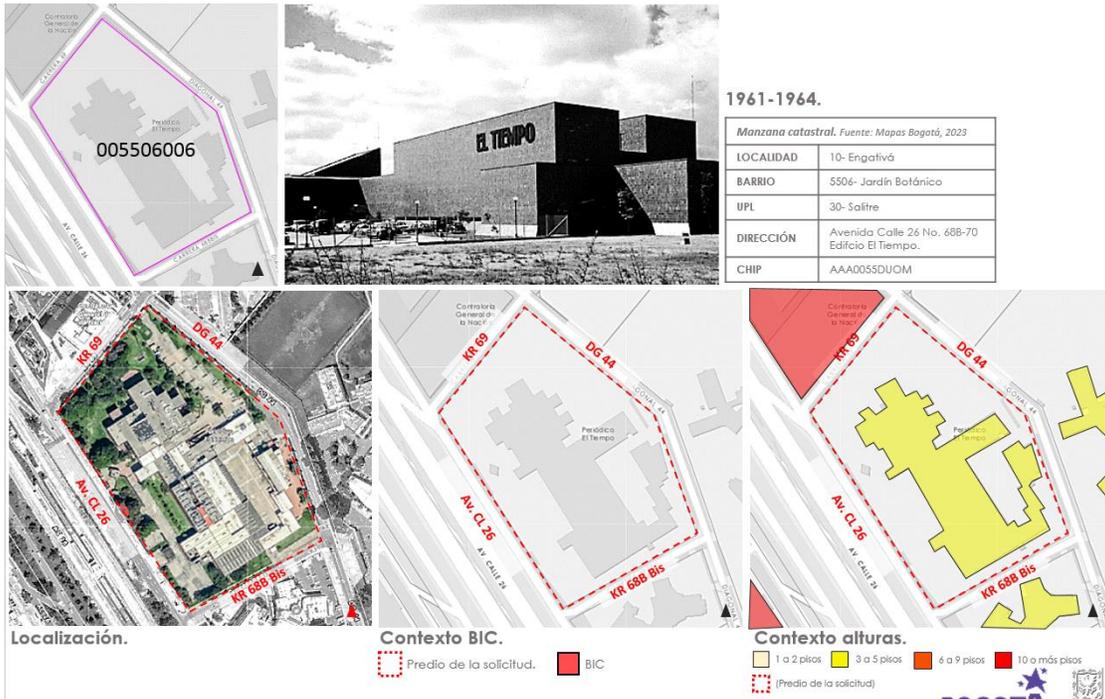
Imagen 4. Generalidades edificio El Tiempo. Fuente: presentación IDPC.

Se recuerda a los consejeros que como se informó en la sesión pasada, este edificio tiene aprobada una licencia de obra nueva y demolición total.
