**CONSEJO DISTRICTAL DE PATRIMONIO CULTURAL CDPC**  
**Acta sesión No. 10 de 2022**

**FECHA:** 5 de octubre de 2022

### 3.1. Solicitud de declaratoria como Bien de Interés Cultural del ámbito distrital del inmueble localizado en la Calle 56 No. 6 - 23.

### **3.2. Solicitud de declaratoria como Bien de Interés Cultural del ámbito distrital del inmueble localizado en la Carrera 3 No. 26A - 04 y Carrera 3 No. 26A - 04 Int. 2, Acueducto de San Diego.**

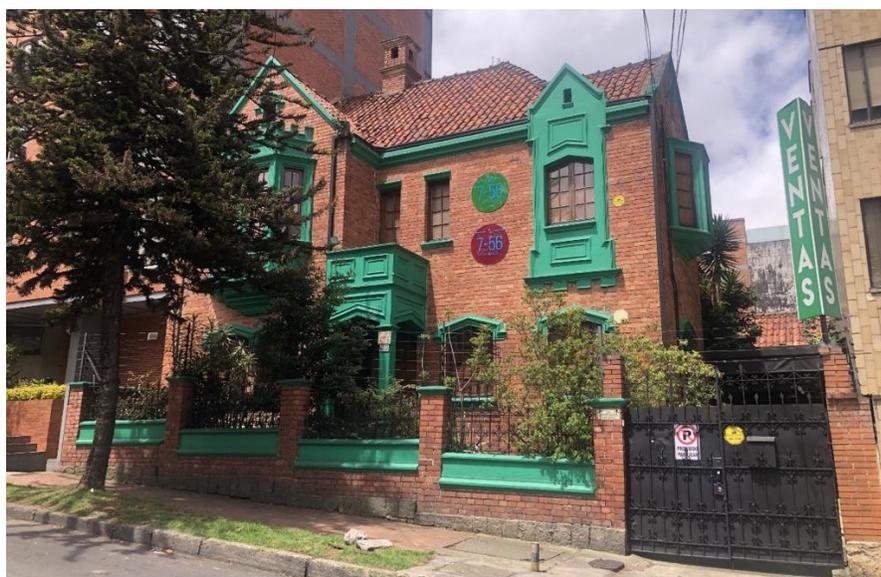
Imagen 1. Inmueble objeto de la solicitud. Fuente: IDPC

La casa está compuesta por un volumen frontal de dos pisos de altura y un volumen en la parte posterior donde se ubican los servicios domésticos, área que configura una especie de patio posterior. La casa cuenta además con antejardín y aislamiento lateral. Responde a la clásica división del espacio social en el nivel inferior y los espacios de la vida íntima en el nivel superior. Se accede al inmueble por medio de unas escalinatas laterales que llegan a un porche, luego se encuentra el vestíbulo, la sala con su chimenea, el comedor, la escalera principal y al fondo la cocina, la zona de ropas y un cuarto de servicio. En el segundo nivel, un hall distribuía a tres habitaciones y un costurero.

En la fachada sobresalen el porche, las ventanas en voladizo (*bay window*), los resaltos de los vanos, la chimenea, entre otros elementos formales que contrastan con los muros de ladrillo a la vista. Es una edificación en muros de mampostería con estructura de entrepiso y cubierta en madera. Se exponen fotografías exteriores e interiores del inmueble que evidencian en general un buen estado de conservación, no obstante, algunas filtraciones de cubierta.

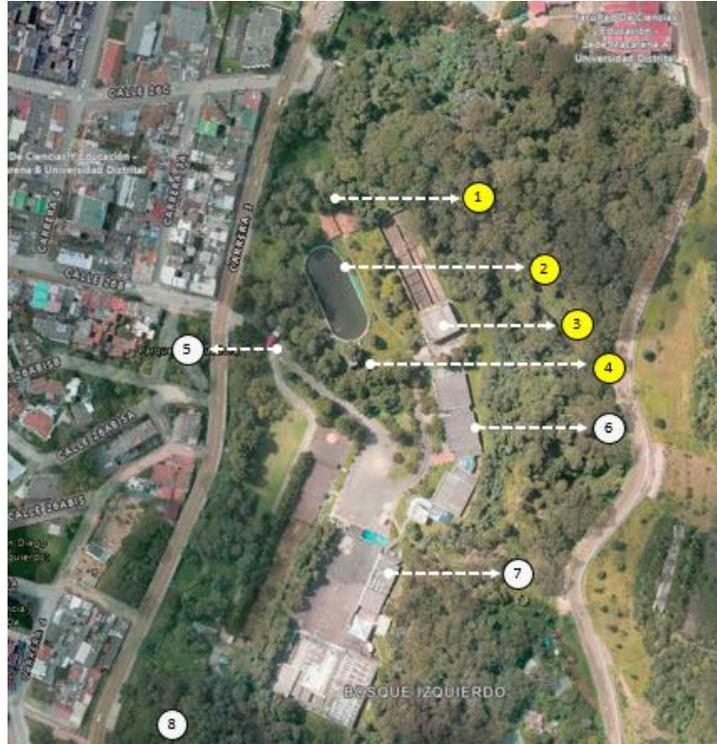
1. **Oficina Centro Nacional de Agua, anterior Casa Operario Residente.**
2. **Antiguo Tanque de agua San Diego**, actualmente en desuso.
3. **Antigua Planta de Purificación San Diego**, actualmente en desuso.
4. **Subestación Eléctrica**, actualmente en desuso.
5. Acceso al Tanque, a la Planta de Tratamiento, al Colegio Ramón B. Jimeno y demás edificaciones.
6. Colegio Ramón B. Jimeno, actualmente en uso.
7. Nuevo Tanque y planta de agua, actualmente en funcionamiento.
8. Cuarto de máquinas, actualmente en desuso.

Imagen 4. Aerofotografía 2022. Fuente: Mapas Bogotá

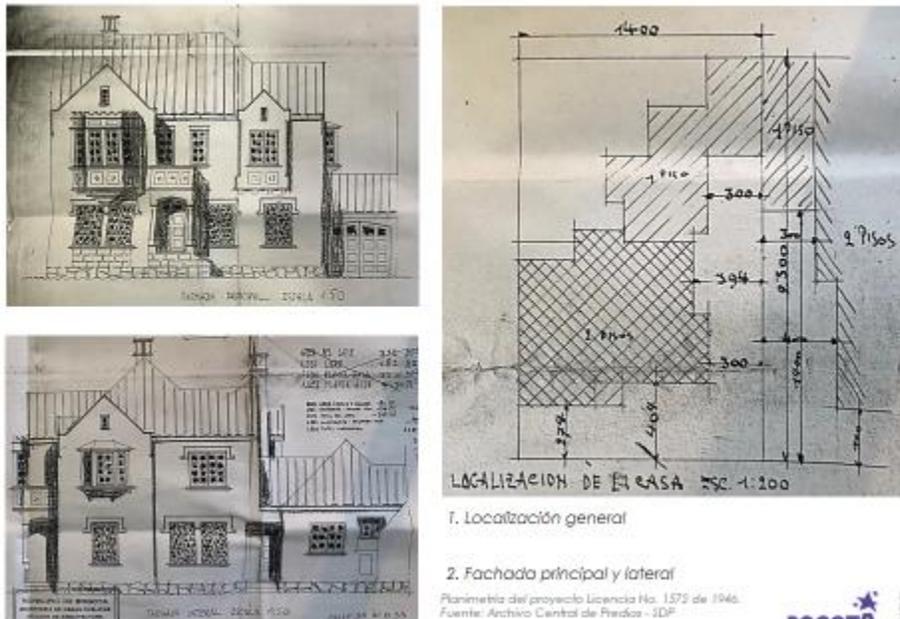
1. Localización general
  2. Fachada principal y lateral
- Planimetría del proyecto Licencia No. 1572 de 1946.  
Fuente: Archivo Central de Predios - SDP

El proyecto para el inmueble fue licenciado en 1937 y en 1946 hubo un proyecto para construir un apartamento en la parte posterior del inmueble, que nunca se llevó a cabo. Los planos originales de 1937 se hallaron dentro de la licencia de 1946, pero no tienen datos respecto del arquitecto proyectista.

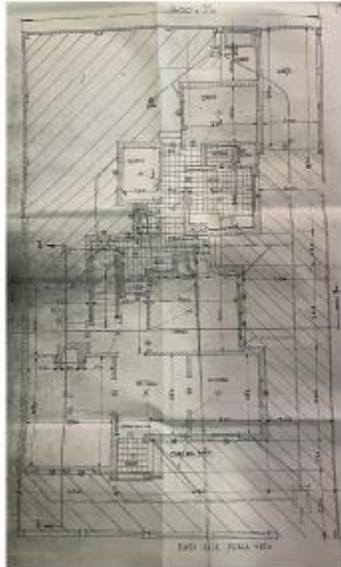
3. Planta Primer Nivel

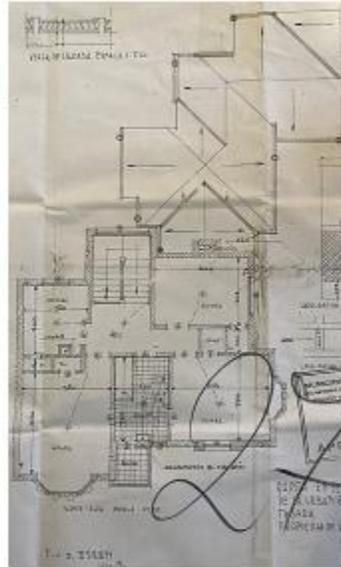
4. Planta Segundo Nivel

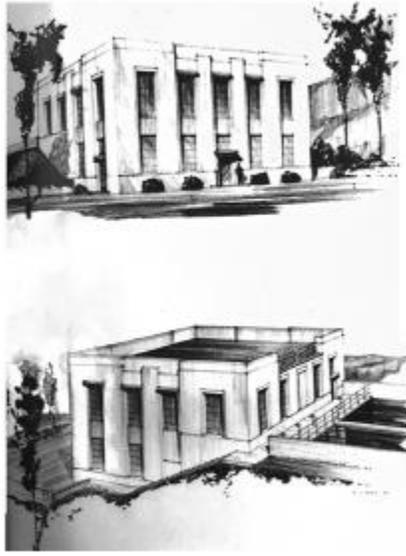
Dibujos del proyecto original de la Planta de Purificación.  
Fuente: Fondo Empresa de Acueducto de Bogotá. Archivo de Bogotá

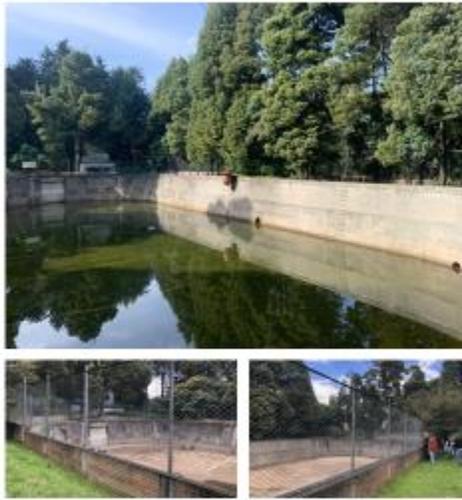
El Tanque Antigo siguió la forma de rectángulo redondeado del tanque construido en los años anteriores: su estructura bajo el nivel del terreno se construyó en mampostería cocida recubierta en concreto. Estos muros de contención son continuos en todo el perímetro del tanque y funcionan como voladizos con una base más ancha que decrece hasta la corona, así logra soportar los empujes del suelo que se hacen más grandes a mayor profundidad.

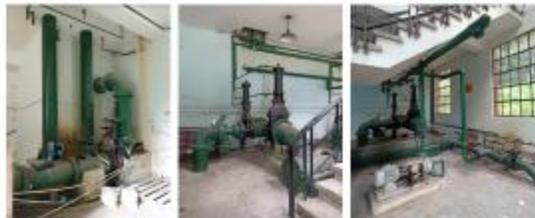
Ductos y elementos mecánicos fijos  
Bombas de alimentación de filtro: tubería en hierro colado, de flanche

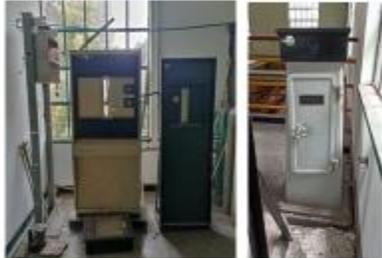
Medidores y manómetros. Marcas: Builders Iron Foundry y Foxboro.

El tercer grupo, "Equipos e instrumentos para operación", hace referencia al clorado y purificación del agua como parte de la operación de la Antigua Planta. Dentro de este grupo se encuentran equipos dosificadores de cloro gas al vacío o evaporadores de cloro marca Wallace & Tiernan, una mesa de control de filtro No. 2, con válvulas e indicadores, marca desconocida, y medidores y manómetros marca Builders Iron Foundry y Foxboro.

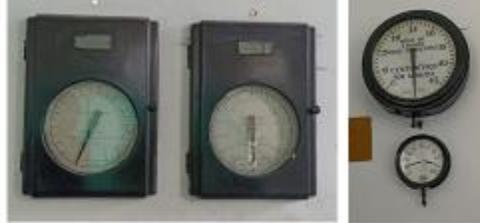
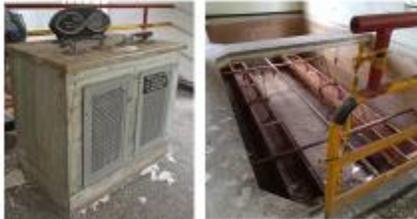
Mesa de control de filtro No. 2, con válvulas e indicadores. Marca desconocida.

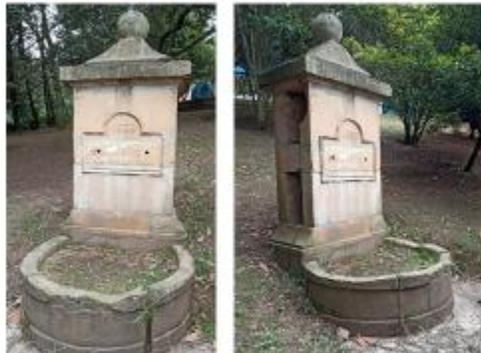
Apliques del tanque circular con fecha "1925"
