**CONSEJO DISTRICTAL DE PATRIMONIO CULTURAL CDPC**  
**Acta sesión No. 11 de 2022**

**FECHA:** 9 de noviembre de 2022

#### 3.1. Solicitud de aclaración de la Ficha de Valoración Individual de la Hacienda Las Margaritas, Bien de Interés Cultural del ámbito Distrital localizado en la Diagonal 49 Sur No. 85A – 92.

### **3.2. Solicitud de aclaración de la declaratoria y delimitación de la Zona de Protección para la Hacienda Tibabita, Bien de Interés Cultural del ámbito Distrital localizado en la Carrera 7 con Calle 199, borde oriental.**

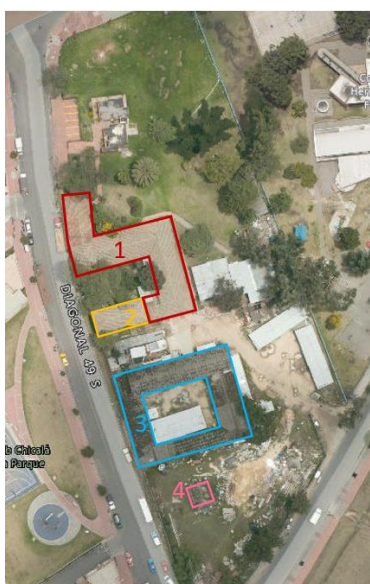
*Imagen 2. Edificaciones en el predio. Fuente: IDPC*

**INMUEBLES EN EL PREDIO:**

En el predio se encuentran cuatro edificaciones que corresponden a:

Edificación 1. Casa principal.

Edificación 2. Adición a la casa principal.

Edificación 3. Zona de trabajo.

Edificación 4. Vivienda de servicio.

La edificación 1 o casa principal, presenta una planta en forma de S (cuatro cuerpos), un piso de altura salvo el “mirador” en el costado occidental, muros de carga en adobe con espesores variables, muebles incorporados a los muros, ventanas y puertas en madera hacia corredores perimetrales y hacia el patio, corredores perimetrales con pies derechos en madera sobre bases en piedra y pisos en tablón cuadrado, pisos interiores en listón de madera o baldosa de arcilla, cubiertas a dos y tres aguas con estructura de madera y teja de barro, cielos rasos en la mayoría de espacios, algunos todavía con amarres en cuan y torta de barro. Tiene un desarrollo espacial con áreas continuas e interconectadas y con acceso desde el corredor perimetral. Aunque se evidencian modificaciones en ventanas y puertas, y subdivisiones de algunos espacios se conserva la volumetría y los elementos representativos de este tipo de inmuebles y su configuración actual ya aparece registrada en aerofotografías desde 1948.

La edificación 2 o adición a la casa principal, es un volumen de un solo cuerpo adosado a la edificación 1, pero sin comunicación interior con esta. Tiene tres pisos de altura, muros de carga en ladrillo cocido y pañetado, entresijos y escalera en madera, cubierta en estructura de madera y teja de asbesto cemento, y carpinterías al exterior metálicas y al interior en madera. Se trata de una vivienda con un área social en primer piso y habitaciones en el segundo y tercero, probablemente construida a mediados del siglo XX. Presenta uso de nuevos materiales para la época (carpintería metálica, grandes ventanales, tina, porche de acceso, entre otros). Aparece en aerofotografías a partir de 1956. Se conserva la volumetría y se encuentra en regular estado de conservación.

La edificación 3 o zona de trabajo está compuesta por cuatro volúmenes que conforman un claustro, con áreas abiertas hacia el patio y muros perimetrales de cerramiento. Presenta un piso de altura, salvo el volumen del costado norte, que cuenta con escaleras en ladrillo y un altillo. Actualmente está conformada por una mixtura de técnicas y materiales. De la construcción original se conserva un muro de tapia pisada y adobes sobre la diagonal 49 sur, y la crujía norte o más próxima a la casa principal, con muros de ladrillo cocido. Las demás crujías tienen muros en bloque, columnas de ladrillo y estructura de cubierta en madera con teja de asbesto cemento. Aparece en aerofotografías a partir de 1956. Este volumen funcionó como bodega de la Constructora Colpatria, uso que le ocasionó un mayor deterioro.

La edificación 4 es un volumen compacto de vivienda de servicios, de un piso de altura, muros de carga en ladrillo a la vista, cubierta con estructura en madera y teja de barro. El volumen aparece en las aerofotografías a partir de 1948.

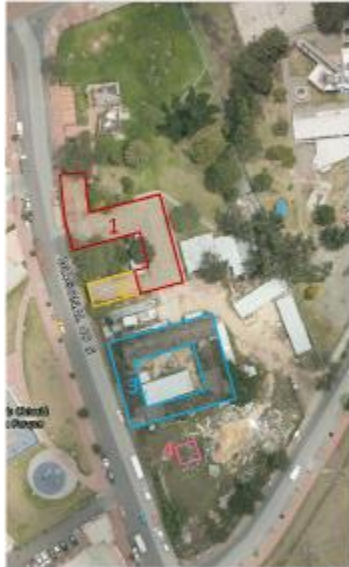
**INMUEBLES EN EL PREDIO:**

En el predio se encuentran cuatro edificaciones que corresponden a:

- Edificación 1. Casa principal.
- Edificación 2. Adición a la casa principal.
- Edificación 3. Zona de trabajo.
- Edificación 4. Vivienda de servicio.

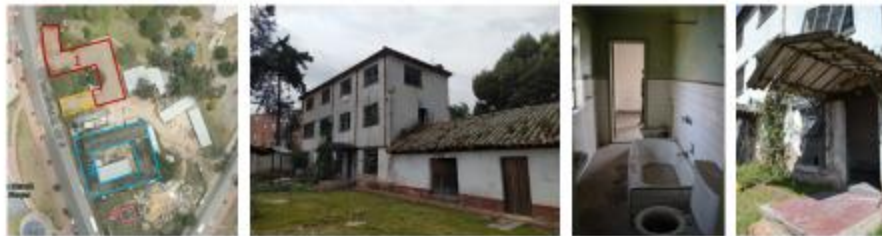
**EDIFICACIÓN 2**

Volumen de un solo cuerpo adosado a la edificación 1, pero sin comunicación interior con esta.

- La edificación 2 (adición a la casa principal) conserva su volumetría y materialidad original en gran medida, y es un vestigio del crecimiento de la Hacienda y de cómo esta se fue ampliando de acuerdo a las necesidades y cambios de uso.

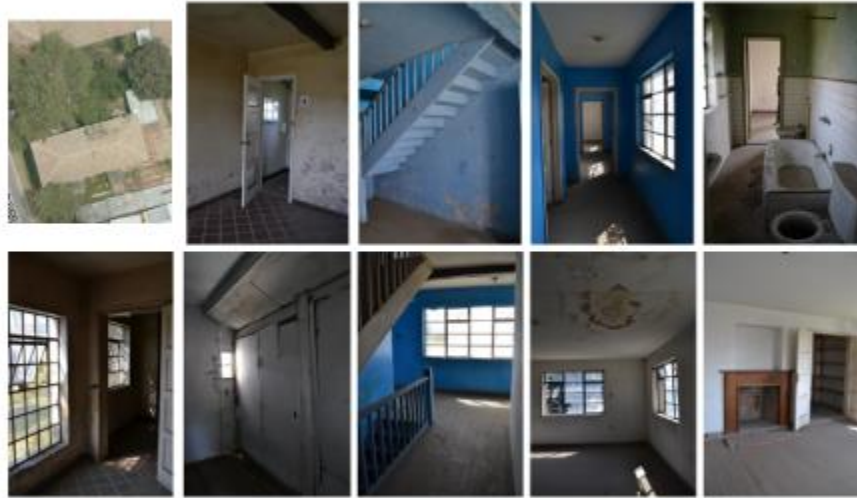
Este volumen funcionó como bodega de la Constructora Colpatría, lo que ocasionó su deterioro.

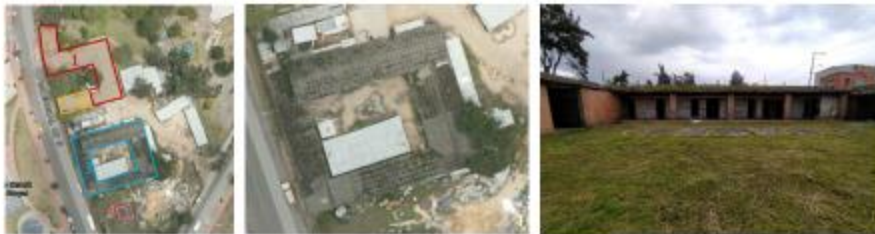
**EDIFICACIÓN 3**

Cuatro volúmenes conformando un claustro.

- La edificación 3 (zona de trabajo) ha sido modificada para dar paso a otros usos que han contribuido a su deterioro, su materialidad se ha perdido en gran parte y no es posible una lectura clara de lo que fue originalmente.

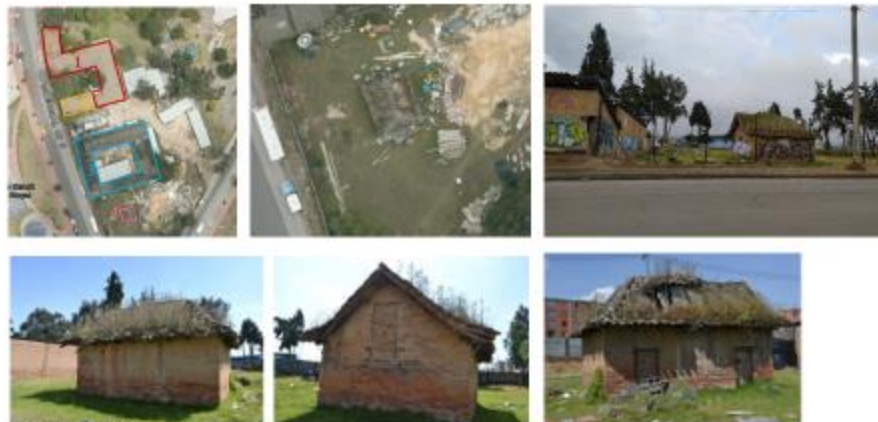
**EDIFICACIÓN 4**

Volumen compacto de vivienda de servicio.  
Un piso de altura  
Muros de carga en ladrillo a la vista  
Cubierta con estructura en madera y teja de barro.  
Aparece un volumen en aerofotografías a partir de 1948.

- La edificación 4 (vivienda de servicios) se encuentra en un alto estado de deterioro, y aunque hace parte de la Hacienda desde sus inicios, no tiene otro valor más que el de hacer parte de la configuración original de la misma.

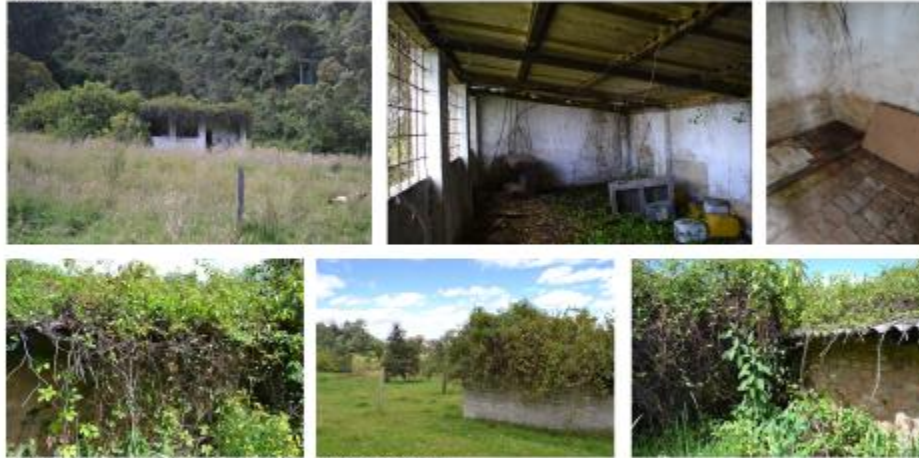
**COBERTIZO**

Construcción en predio declarado BIC (CHIP AAA0142K2WF)

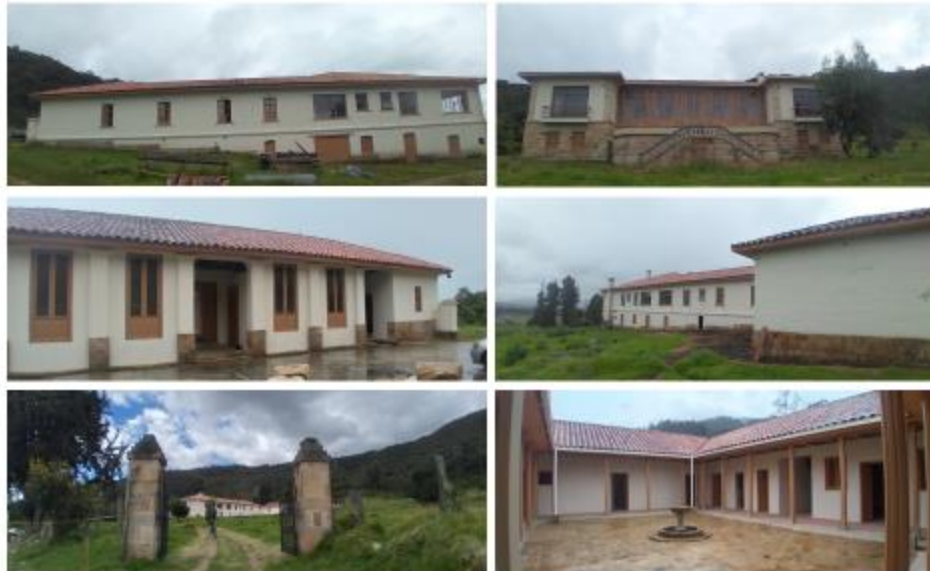
**CASA DE HACIENDA**

Casa Hacienda Tibabita en predio no declarado BIC (CHIP AAA0273KBNX)

Tras un colapso de la cubierta, la casa tuvo intervenciones para su mantenimiento en cubierta y en pisos y entresijos que presentaban alto grado de deterioro. Estas intervenciones contaron con la aprobación del IDPC y actualmente la casa se encuentra en buen estado de conservación.
