CONSEJO DISTRITAL DE PATRIMONIO CULTURAL CDPC
Acta parcial sesión No. 12 de 2022 (parte 1 de 2) – Sesión ordinaria

3.1. Solicitud de aclaración de la Ficha de Valoración Individual de la Unidad Deportiva Salitre–UDS, localizada en la Avenida Carrera 68 con Calle 63, esquina.

Nombre	Unidad Deportiva El Salitre
Barrio Catastral	5506 – Jardín Botánico
Id. del predio	005506001045
Dirección	Avenida Calle 63 No. 68-45
Localidad	10 - Engativá
UPL	30 - Salitre

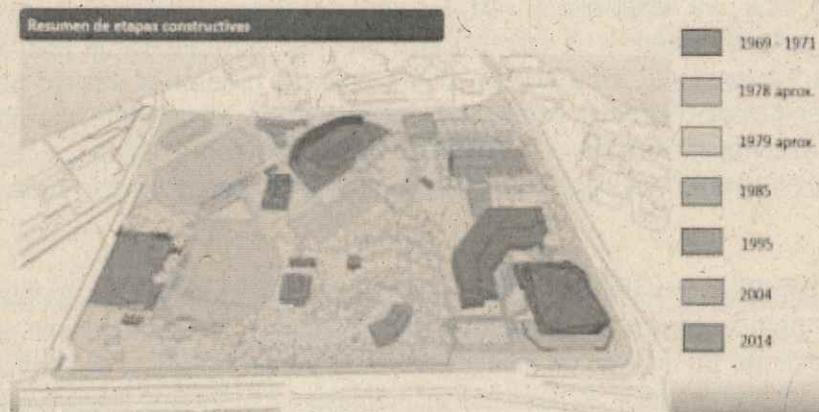
Imagen 3. Resumen de etapas constructivas. Fuente: presentación de los solicitantes.

Lo anterior fue un resumen de las etapas constructivas desde 1969 hasta 2014, en la que se mostraron las transformaciones que ha tenido el complejo. A continuación, se expone una valoración de la UDS en los términos de los **criterios de valoración** establecidos por el Decreto 1080 de 2015 y el Decreto 2358 de 2019:

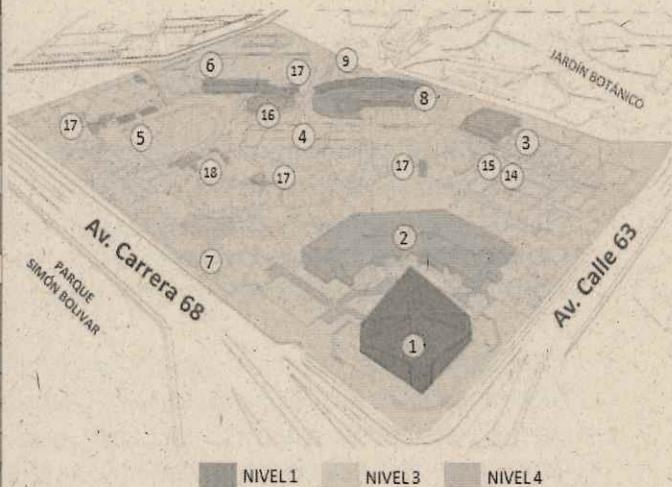
Imagen 5. Niveles de intervención propuestos por los solicitantes.
Fuente: documento aportado por los solicitantes.

NIVEL DE INTERVENCIÓN PROPUESTO		
#	EDIFICIO Y/O ZONA	NIVEL
1	COLISEO EL SALITRE	4
2	EDIFICIO DE LIGAS	4
3	BOLERA	4
4	CANCHAS DE TENIS	4
5	DIAMANTE DE BEISBOL	4
6	ESTADIO DE ATLETISMO	4
7	SEDE COLDEPORTES - MINDEPORTES	3
8	VELÓDROMO Y PATINÓDROMO	4
9	PISTA DE BICICROSS	4
10	PUENTE PEATONAL CONEXIÓN PARQUE SIMÓN BOLÍVAR	ESP PÚBLICO
11	DIAMANTE SOFTBOL	4
12	CANCHAS DE BALONCESTO	4
13	CANCHA VOLEY PLAYA	4
14	PISTA SKATE	4
15	MURO DE ESCALADA	4
16	EDIFICIO DE SQUASH	4
17	CAFETERÍAS Y BAÑOS	4
18	CENTRO DE PERFECCIONAMIENTO DEPORTIVO (CDP)	4
19	ZONAS VERDES Y RECORRIDOS PEATONALES	4

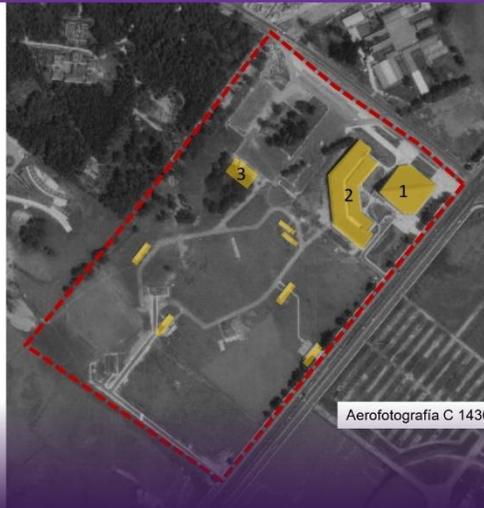
Aerofotografía C 1436 IGAC - 1975

NÚMERO	EDIFICIO
1	COLISEO EL SALITRE
2	EDIFICIO DE LIGAS
3	BOLERA

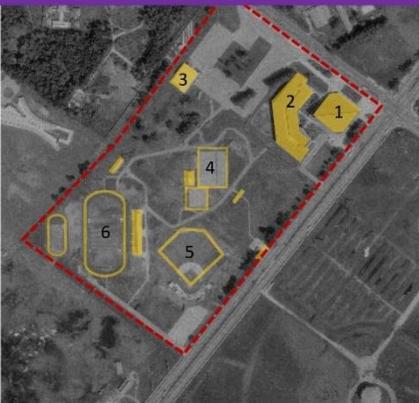
Aerofotografía C 1927 IGAC - 1980

NÚMERO	EDIFICIO
4	CANCHAS DE TENIS
5	DIAMANTE DE BEISBOL
6	ESTADIO DE ATLETISMO

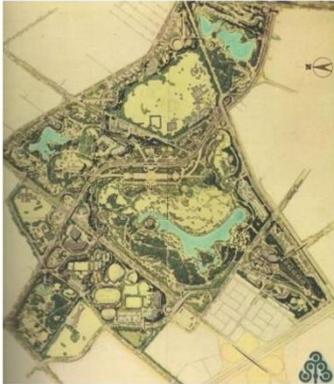
Primer esbozo para reglamentar el sector: conformación de la Unidad Deportiva El Salitre. Ministerio de Obras Públicas, Universidad Nacional 1981

La Universidad Nacional de Colombia y el Ministerio de Obras Públicas realizan un estudio urbano que servirá como insumo para la adopción del Plan Maestro Simón Bolívar.

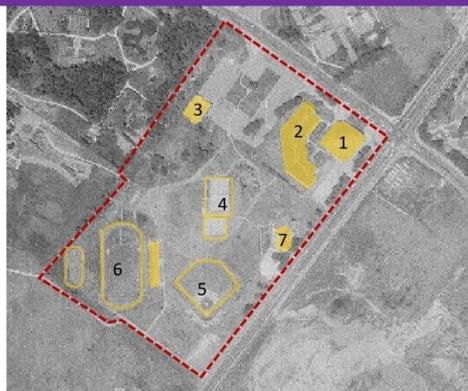
Aerofotografía C 2233 IGAC - 1985

NÚMERO	EDIFICIO
7	SEDE COLDEPORTES - MINDEPORTE

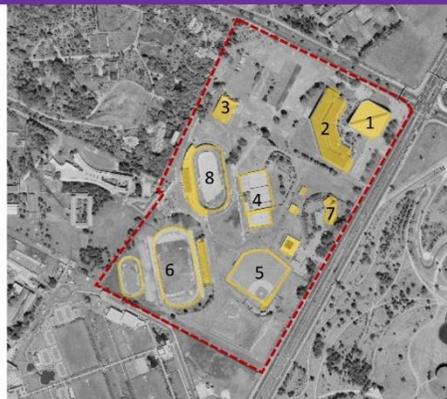
Aerofotografía SAV 415 IGAC - 1998

Velódromo y Patinódromo Luis Carlos Galán Sarmiento: El velódromo fue sede del Campeonato Mundial de Ciclismo de pista de la UCI de 1995.

En el año 1999 se modificó y pasó a ser sintética y de alto rendimiento.

NÚMERO	EDIFICIO
8	VELÓDROMO Y PATINÓDROMO

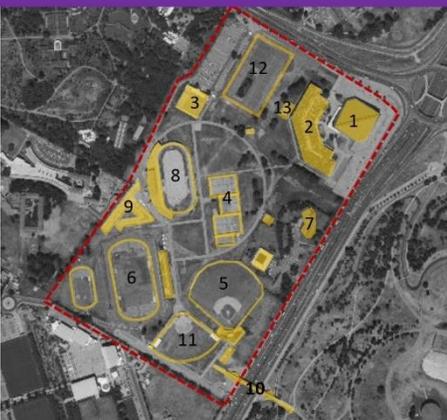
Aerofotografía C 2717 IGAC - 2004

Pista Bicicross Mario Andrés Soto – Hoy Carlos Alberto Ramírez (Ganador Olímpico Tokio 2020)

Remodelada en el año 2019 por el Alcalde Enrique Peñalosa los diseños contaron con la aprobación de la Unión Ciclista Internacional (UCI) para que se pudieran realizar competencias a nivel internacional.

NÚMERO	EDIFICIO
9	PISTA BICICROSS
10	PUENTE PEATONAL
11	DIAMANTE DE SOFTBOL
12	CANCHAS BALONCESTO
13	CANCHA VOLEY PLAYA

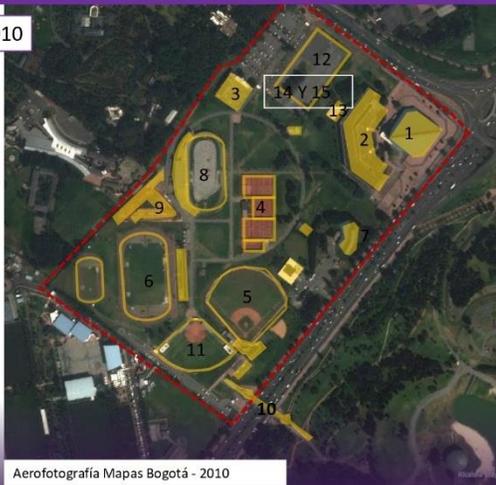
Aerofotografía Mapas Bogotá - 2010

NÚMERO	EDIFICIO
14	PISTA SKATE
15	MURO ESCALADA

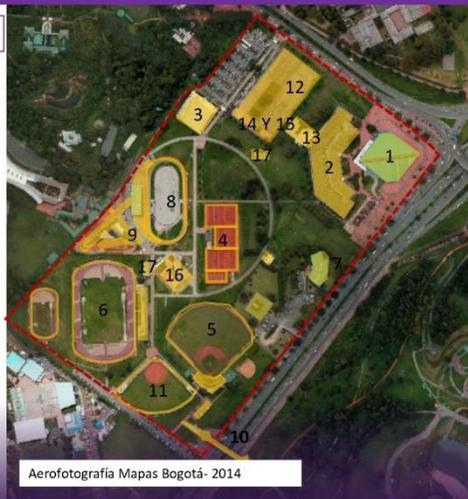
Aerofotografía Mapas Bogotá- 2014

NÚMERO	EDIFICIO
16	EDIFICIO DE SQUASH
17	CAFETERÍAS Y BAÑOS

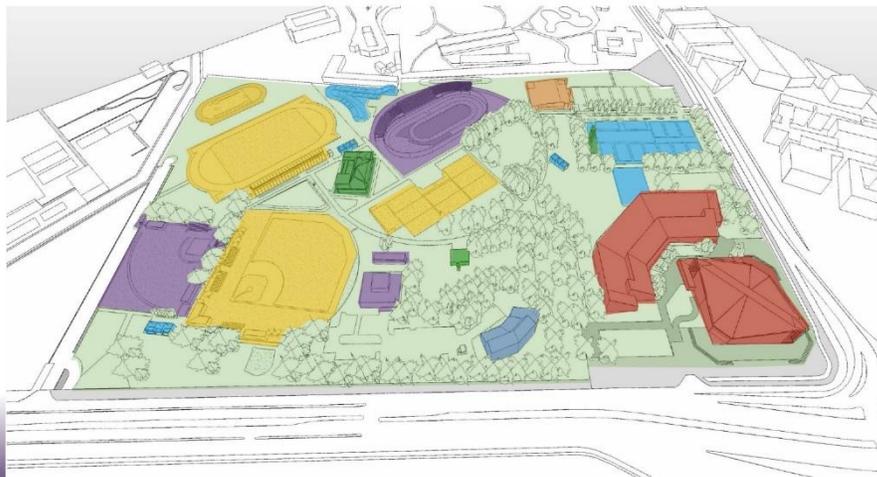
Resumen de etapas constructivas

- 1969 - 1971
- 1978 aprox.
- 1979 aprox.
- 1985
- 1995
- 2004
- 2014

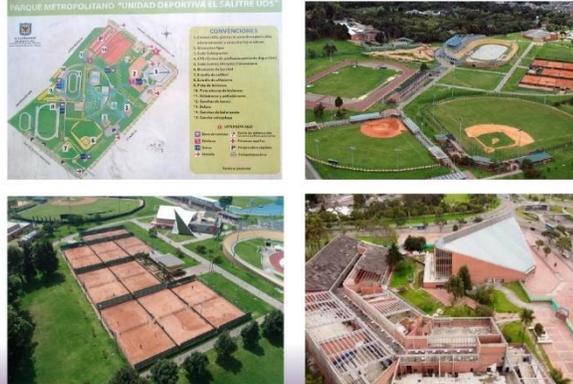
NÚMERO	EDIFICIO	ESTADO DE CONSERVACIÓN
1	COLISEO EL SALITRE	BUENO
2	EDIFICIO DE LIGAS	MALO
3	BOLERA	MALO
4	CANCHAS DE TENIS	BUENO
5	DIAMANTE DE BEISBOL	BUENO
6	ESTADIO DE ATLETISMO	BUENO
7	SEDE COLDEPORTES - MINDEPORTES	BUENO
8	VELÓDROMO Y PATINÓDROMO	REGULAR
9	PISTA DE BICICROSS	BUENO
10	PUENTE PEATONAL CONEXIÓN PARQUE SIMÓN BOLÍVAR	BUENO
11	DIAMANTE SOFTBOL	BUENO
12	CANCHAS DE BALONCESTO	BUENO
13	CANCHA VOLEY PLAYA	BUENO
14	PISTA SKATE	BUENO
15	MURO DE ESCALADA	BUENO
16	EDIFICIO DE SQUASH	BUENO
17	CAFETERÍAS Y BAÑOS	BUENO
18	CENTRO DE PERFECCIONAMIENTO DEPORTIVO (CDP)	BUENO
19	ZONAS VERDES Y RECORRIDOS PEATONALES	BUENO

A nivel general El Complejo Deportivo El Salitre presenta buen estado de conservación de los edificios y áreas verdes.

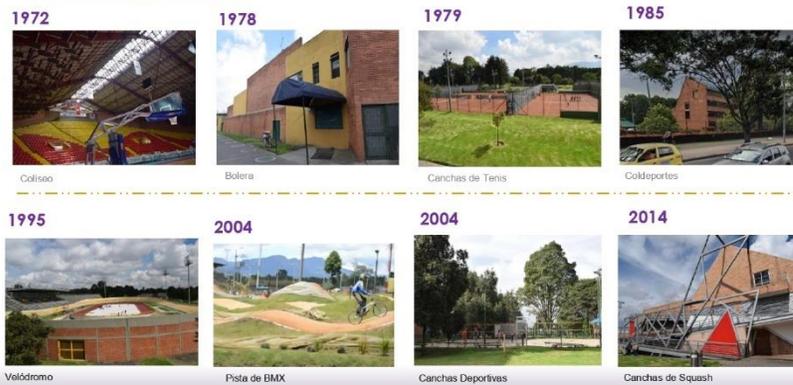
Estado de Conservación

Algunos edificios a nivel general presentan un buen estado de conservación, sin embargo, es perentorio actualizar los espacios de acuerdo con los nuevos reglamentos de prácticas deportivas.

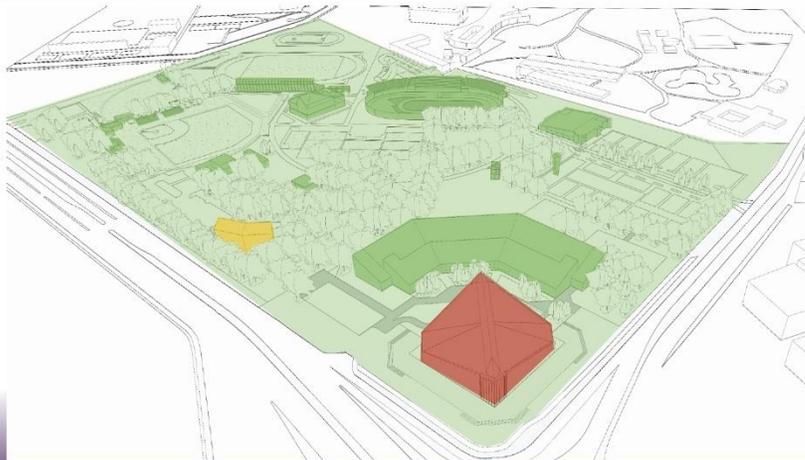
NIVELES PERMITIDOS DE INTERVENCIÓN PROPUESTOS

- NIVEL 1
- NIVEL 3
- NIVEL 4

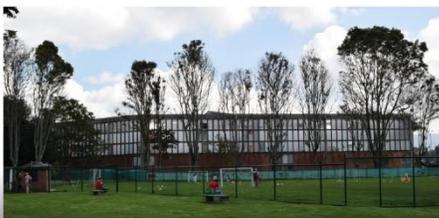
2 Edificio de Ligas

Aunque el edificio de ligas intentó ser un adecuado complemento formal del edificio del coliseo, no lo logra, y se presenta como una arquitectura estilo “bodega”, que solamente pasa a resolver un asunto utilitario y funcional, que en su momento tampoco se definió de manera adecuada y se construyó tratando de dar solución rápida y económica a las necesidades de contar con áreas de gimnasios, área de prácticas, baños y vestidores para deportistas. No existe una conexión espacial que lo vincule con el edificio del coliseo. Los dos edificios funcionaron siempre como dos elementos desconocidos y no complementarios.

Lo aprobado planteaba inicialmente una estructura metálica completa en los pórticos; no obstante, durante el proceso de intervención, también surgieron problemas por las deficiencias constructivas iniciales, lo que lleva finalmente al IDRDR a plantear que este edificio pueda ser considerado como Nivel 4.

Solicita el consejero Arias que se indique cuál sería la necesidad hoy de este cambio de nivel, frente a lo cual el IDRDR aclara que en este momento la necesidad inmediata es que el edificio de ligas, denominado inicialmente de gimnasios, que está hoy abandonado y deteriorado, sea modificado. La solicitud que hace el IDRDR le permitiría tener mayor flexibilidad para que este nuevo edificio cumpla con los requerimientos funcionales que tiene un edificio de liga deportiva.

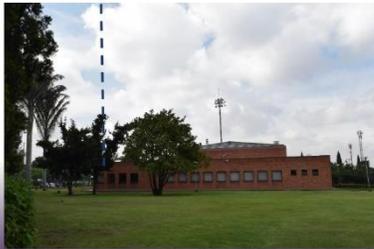
Nombre del inmueble: Edificio Comité Olímpico Colombiano.
 Año: 1998 según aerofotografía del IGAC.
 Autor: Sin información
 Planos: Sin información
 Licencia de Construcción: Sin información

ESTADO ACTUAL DE CONSERVACIÓN - BUENO

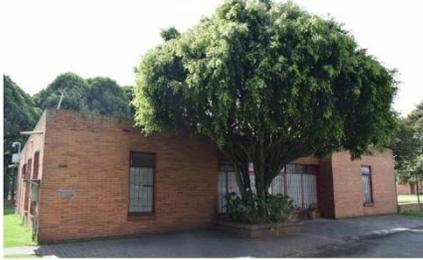
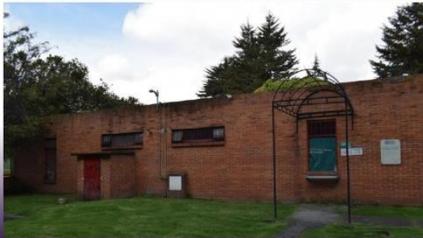
Edificios Comité Olímpico Colombiano.

VALOR HISTÓRICO	Edificios construidos en complemento de los edificios existentes que alberga las oficinas del comité olímpico colombiano. Año de construcción según aerofotografía IGAC 1998.
VALOR ESTÉTICO	Arquitectura funcional y utilitaria sin valores arquitectónicos.
VALOR SIMBÓLICO	Espacios de oficinas del comité olímpico colombiano.

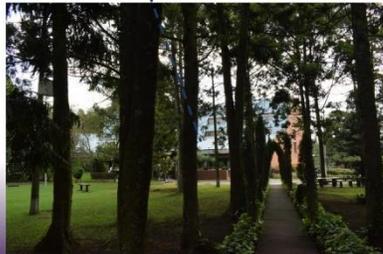
Edificio Coldeportes.

Nombre del inmueble (Actual): Edificio del Comité Olímpico.
 Otros Nombres: Edificio Sede Coldeportes (1985)
 Año: 1985 (Planos firmados con fecha e identificación en fotografías aéreas del IGACC)
 Autor: Arturo Robledo Ocampo (Asesor de Diseño), Arq. José Francisco Ramos Pereira (División de Construcciones Deportivas-grupo de diseño), Arq. Martha Silvia Pérez (grupo de diseño), Arq. Edith María Mejía (grupo de diseño)
 Planos: Si. 2 planos de plantas de localización general (Archivo de Bogotá.)
 Licencia de Construcción: Sin información.

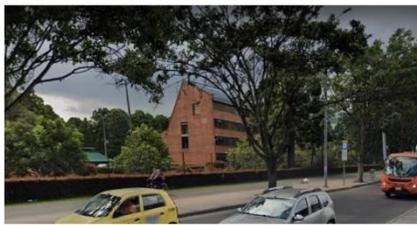
Edificio Coldeportes

VALOR HISTÓRICO	Elaborado en el contexto del Plan Maestro del Parque Simón Bolívar, en el año 1985, asesorado a nivel de diseño por el arquitecto Arturo Robledo y desarrollado por estudiantes de la facultad de arquitectura de la Universidad Nacional de Colombia.
VALOR ESTÉTICO	Reconoce algunos de los componentes a nivel de volumetría del coliseo El Salitre y se hace una reinterpretación de los mismos, evidenciado en su volumetría de cubiertas y la utilización de ladrillo a la vista en sus fachadas.
VALOR SIMBÓLICO	Espacio que contiene el ministerio del deporte y las dependencias del comité olímpico colombiano.

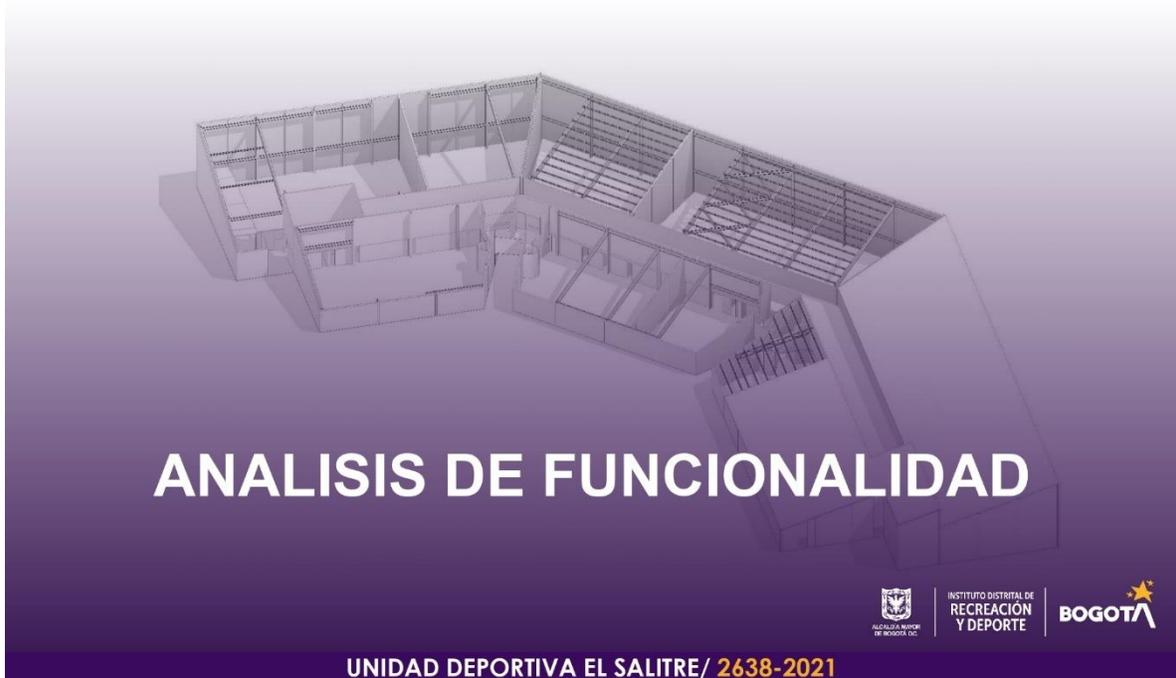
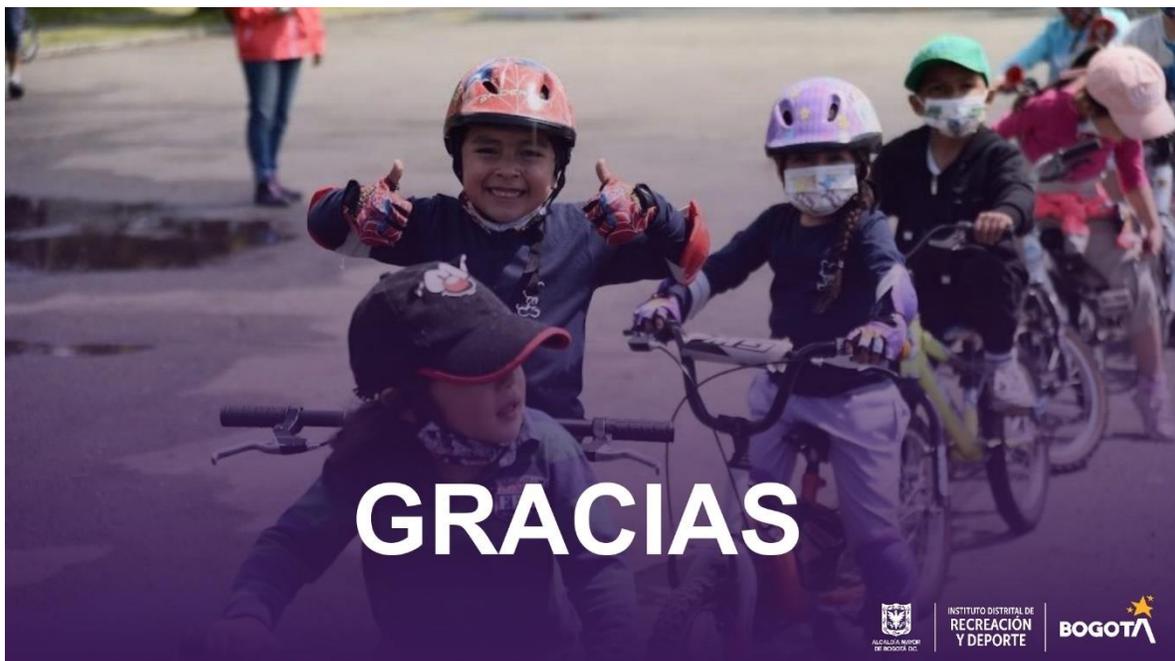
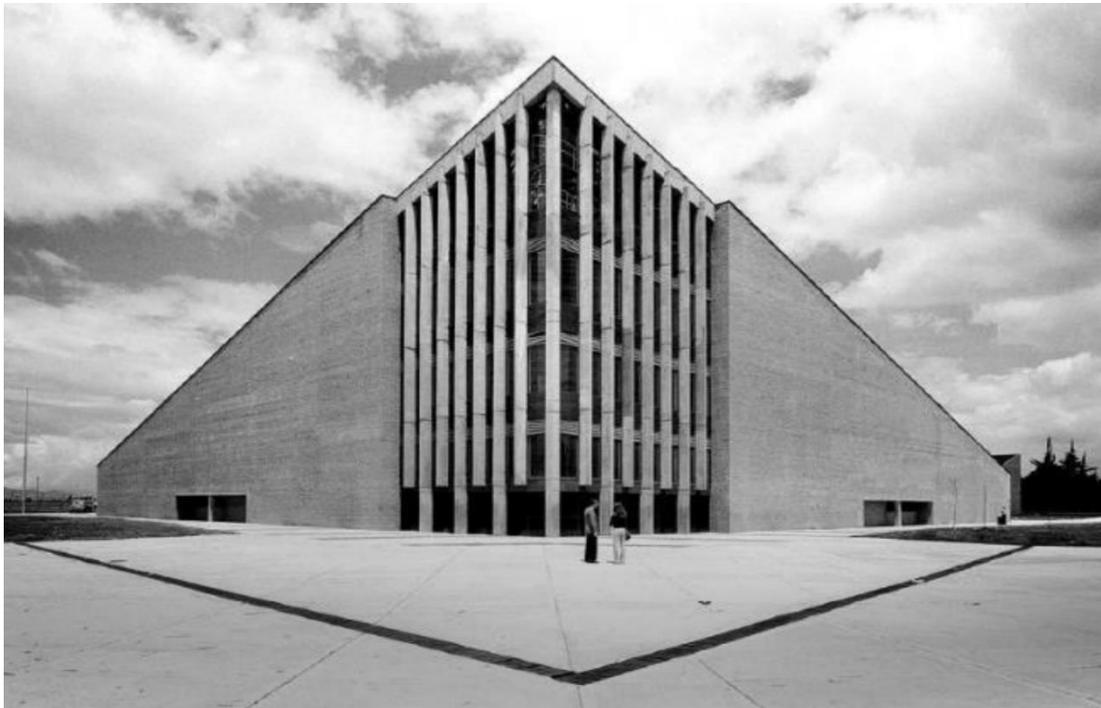
UNIDAD DEPORTIVA EL SALITRE/ 2638-2021

INFRAESTRUCTURA ACTUAL		COMPARATIVO		ESTANDARES MINISTERIO	
AREA ACTUAL DE LA INFRAESTRUCTURA	SECCION ACTUAL	COMPARATIVO DE AREAS EXISTENTES VS REQUERIDAS STANDARES OLIMPICOS		altura MINIMA REQUERIDA	AREA FUNCIONAL DE PRACTICA
baloncesto 708.31	H= 6.90 SECCION		335.68 planta	SECCION tipo h= 10.50 A= 28.10	baloncesto 1044 AN= 40 A= 26.10
Voleibol 827.38	H= 6.90 SECCION		247 planta	SECCION tipo h= 12.50 A= 28.28	Voleibol 1074.84 AN= 38 A= 28.28
GIMNASIA 914.91	H= 6.90 SECCION		1128.59 planta	SECCION tipo h= 18 A= 34	GIMNASIA (AREA MASCULINA) 2040 AN= 60 A= 34
			2040 planta		GIMNASIA (AREA FEMENINA) 2040 A= 34

AREA ACTUAL DE LA INFRAESTRUCTURA	SECCION ACTUAL	COMPARATIVO DE AREAS EXISTENTES VS REQUERIDAS STANDARES OLIMPICOS	altura MINIMA REQUERIDA	AREA FUNCIONAL DE PRACTICA
tenis de mesa 520.68	SECCION A H=6.00	seccion planta 238.71	SECCION tipo A=21 H=6	tenis de mesa 558.64 A=21 H=34.8
LEVANTAMIENTO DE PIRAS 414.27	SECCION A H=6.00	seccion planta 109.97	SECCION tipo A=17.5 H=6	LEVANTAMIENTO DE PIRAS 525 A=17.5 H=30
Lucha Olimpica 501.89	SECCION A H=6.00	seccion planta 455.64	SECCION tipo A=20 H=12	Lucha olimpica 980 A=20 H=48
karate 546.88	SECCION b H=3.81	seccion planta 313.5	SECCION tipo A=19 H=3	karate 721 A=19 H=39
boxeo 427.10	SECCION b H=3.81	seccion planta 535.05	SECCION tipo A=17.90 H=6	boxeo 961.23 A=17.90 H=53.70

AREA ACTUAL DE LA INFRAESTRUCTURA	SECCION ACTUAL	COMPARATIVO DE AREAS EXISTENTES VS REQUERIDAS STANDARES OLIMPICOS	altura MINIMA REQUERIDA	AREA FUNCIONAL DE PRACTICA
ludo 298.01	SECCION b H=3.81	planta 735.99	SECCION tipo A=22 H=6	ludo 1034 A=22 H=47
esgrima 727.19	SECCION b H=3.81	planta 328.17	SECCION tipo A=24 H=6	esgrima 1056 A=24 H=44
TAEKONDO		planta 1800	SECCION tipo H=10	TAEKONDO 800
TEJO		planta	SECCION tipo H=6	TEJO 300
ESCALADA DEPORTIVA		planta	SECCION tipo H=6	ESCALADA DEPORTIVA 500

Área total de espacios de prácticas actual	3.436,03 m²
Área total del programa actual requerida para funcionalidad con estándares olímpicos	10.194,51 mt²
Diferencia entre área actual de la infraestructura y área requerida para funcionalidad en estándares del programa actual	6.758,21 mt²
Área de gimnasia adicional para complementar masculino y femenina	2.040 mt²
Área de prácticas deportivas adicionales	2.600 mt²

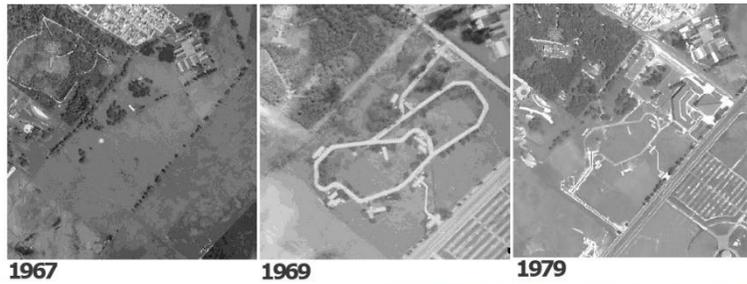
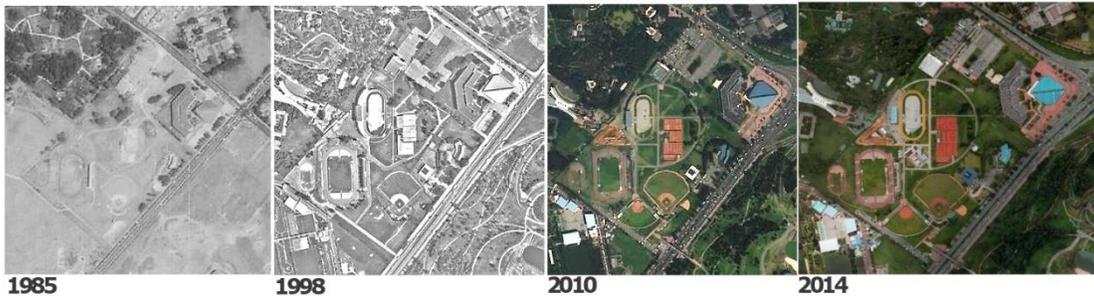
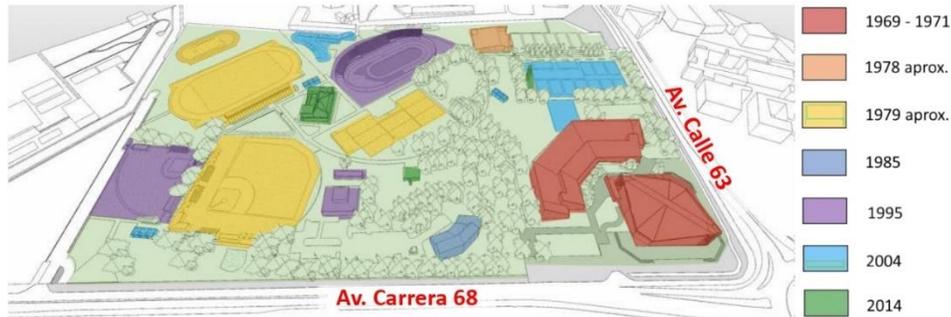
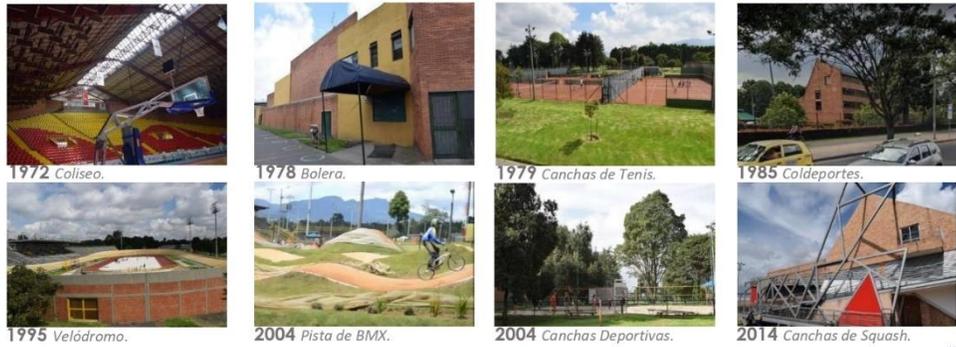
Evolución Unidad Deportiva Salitre.
 Fuente: Documento aportado por el solicitante. 2022..

Evolución Unidad Deportiva Salitre.
Fuente: Documento aportado por el solicitante. 2022.

El parque inicial se mantuvo durante más de una década, como una zona verde en la que sólo se construyó el coliseo, el edificio de ligas y la bolera. Edificios que respetaron el entorno verde y propiciaron el cuidado del paisaje aledaño de las construcciones. Por encontrarse en inmediaciones del jardín botánico de la ciudad, el complejo deportivo del salitre mantuvo el carácter de ser el pulmón verde y ambiental por excelencia en la ciudad. Situación reforzada con el establecimiento del plan maestro del parque Simón Bolívar, como respuesta urbana al bienestar de los ciudadanos, diseñada por importantes arquitectos e ingenieros de la ciudad.

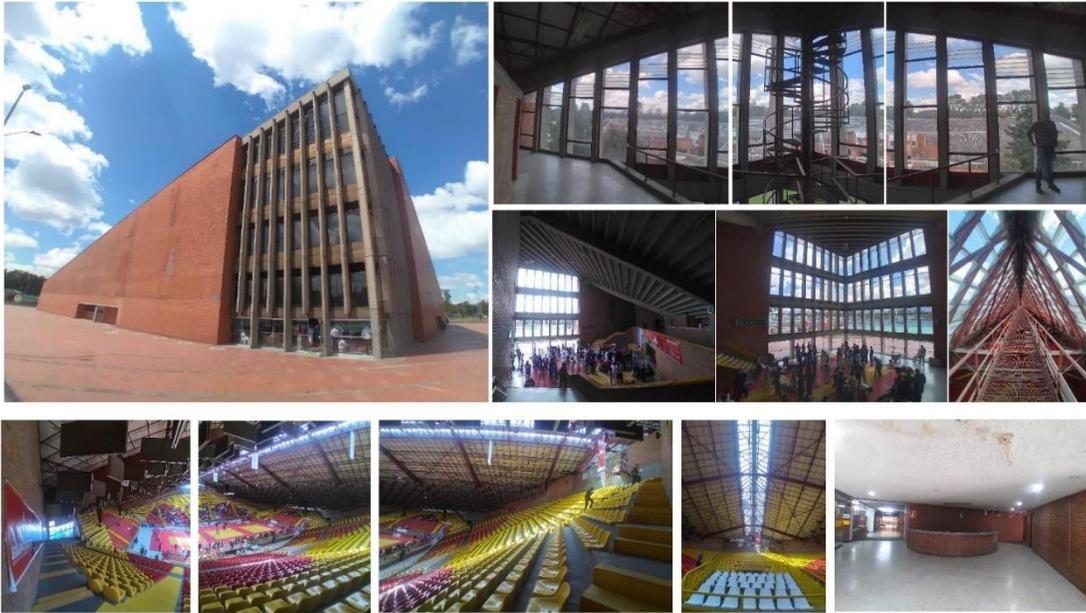
Coliseo. Informe técnico de visita IDPC, 2022.

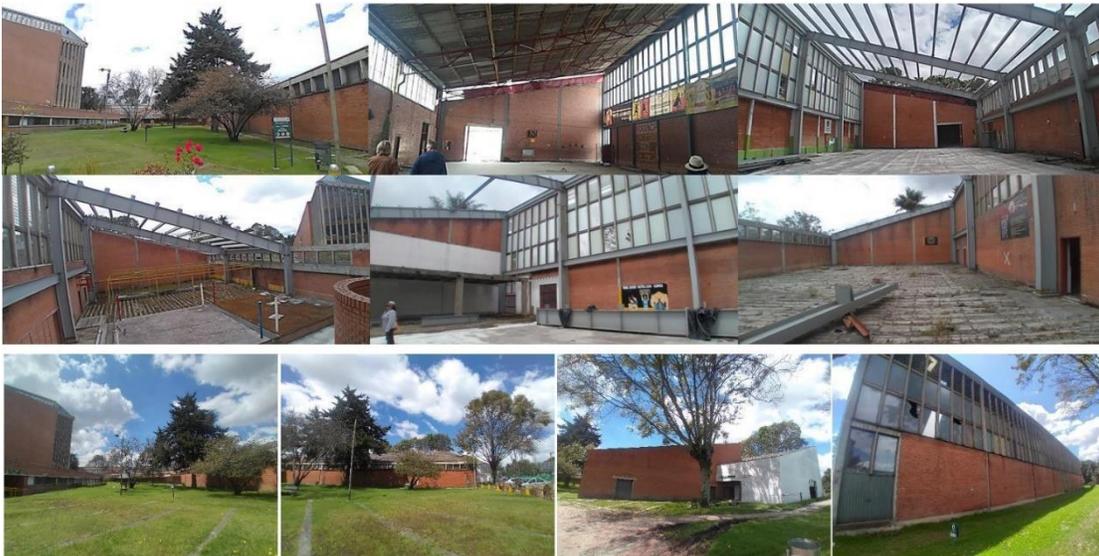
Edificio de ligas. Informe técnico de visita IDPC, 2022.

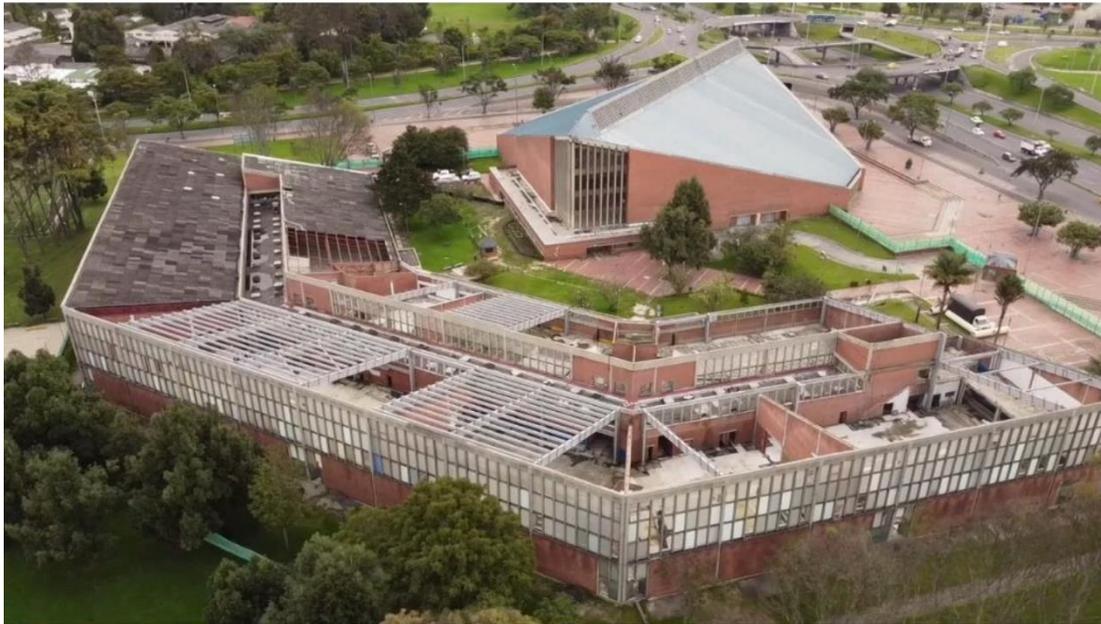
Panorámica del Coliseo y el edificio de Las ligas.
 Fuente: Documento aportado por el solicitante. 2022.

- **Estado de conservación:** En este momento todos los edificios presentan buen estado de conservación, a excepción de la bolera y del edificio de ligas, que presentan problemas de deterioro bastante graves, en especial el edificio de ligas, mientras que la bolera sí se encuentra en funcionamiento, aunque presenta problemas de humedades que se están trabajando para poder hacer la recuperación.

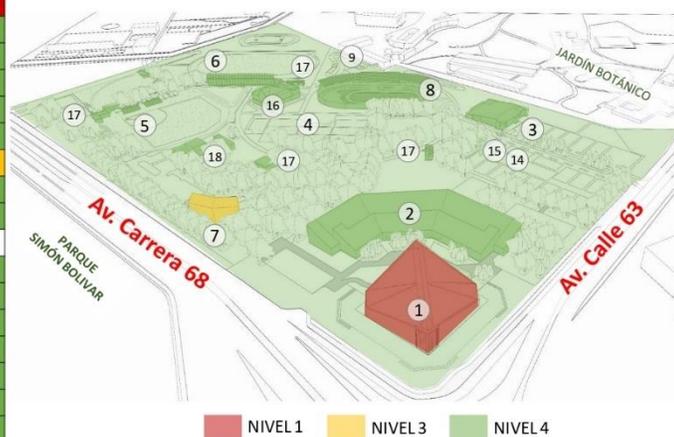
Niveles propuestos IDRD

#	EDIFICIO Y/O ZONA	NIVEL
1	COLISEO EL SALITRE	1
2	EDIFICIO DE LIGAS	4
3	BOLERA	4
4	CANCHAS DE TENIS	4
5	DIAMANTE DE BEISBOL	4
6	ESTADIO DE ATLETISMO	4
7	SEDE COLDEPORTES - MINDEPORTES	3
8	VELÓDROMO Y PATINÓDROMO	4
9	PISTA DE BICICROSS	4
10	PUENTE PEATONAL CONEXIÓN PARQUE SIMÓN BOLÍVAR	ESP PÚBLICO
11	DIAMANTE SOFTBOL	4
12	CANCHAS DE BALONCESTO	4
13	CANCHA VOLEY PLAYA	4
14	PISTA SKATE	4
15	MURO DE ESCALADA	4
16	EDIFICIO DE SQUASH	4
17	CAFETERÍAS Y BAÑOS	4
18	CENTRO DE PERFECCIONAMIENTO DEPORTIVO (CDP)	4
19	ZONAS VERDES Y RECORRIDOS PEATONALES	4
