CONSEJO DISTRITAL DE PATRIMONIO CULTURAL CDPC
Acta parcial sesión No. 12 de 2022 (parte 2 de 2) – Sesión ordinaria

3.2. Solicitud de aclaración de la Ficha de Valoración Individual del Colegio del Rosario Campestre (Hacienda San José o Hacienda el Noviciado), localizado en la Avenida Carrera 7 con calle 213.

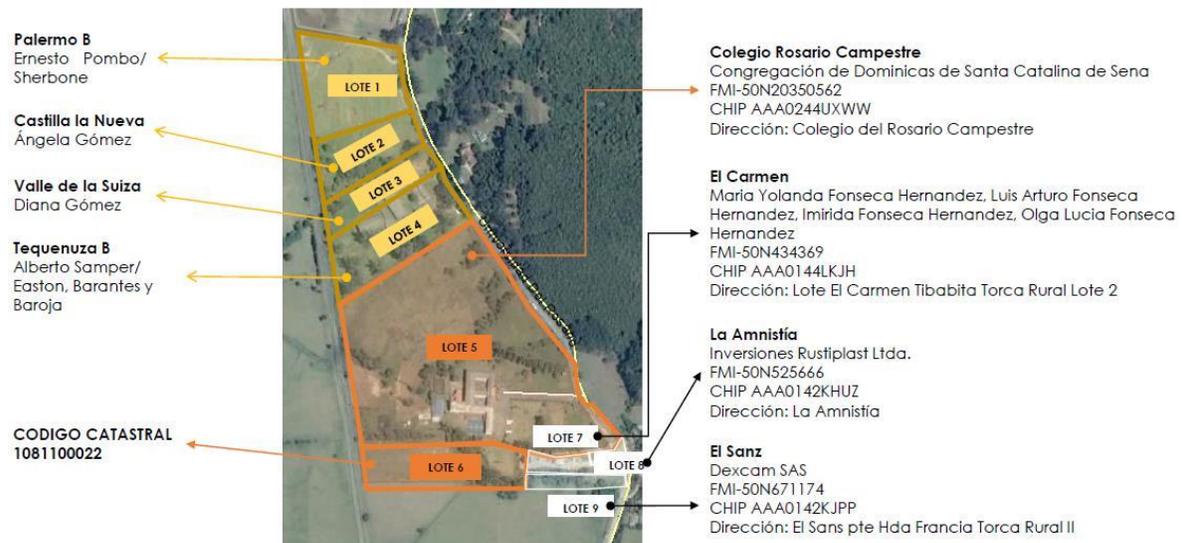
Imagen 3. Plan Parcial 16. Fuente: Estudio de valoración presentado por los solicitantes, 2022.

Se expone la información general del Plan Parcial. Según el plano de división predial, el predio objeto de la solicitud es el lote 5, que ocupa gran parte del área del Plan.

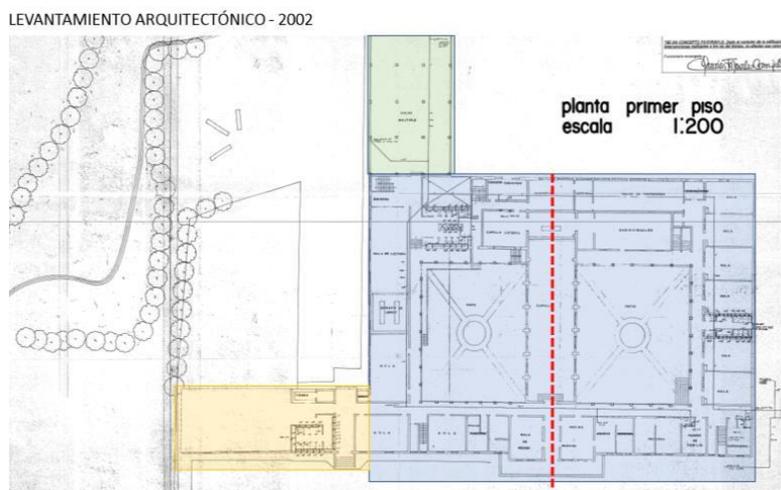
Imagen 4. Planos de la evolución constructiva del complejo. Fuente: Estudio de valoración presentado por los solicitantes, 2022.

Se exponen algunas imágenes del predio y de las edificaciones, la edificación principal es un claustro y las demás construcciones son posteriores, de carácter temporal y no poseen valores patrimoniales relevantes. La edificación principal es de mediados del siglo XX. En una aerofotografía de 1960 se observa la edificación principal, y en el plano señalado como imagen 4 se puede observar esta misma en color azul. Un volumen de fecha posterior (aproximadamente de la década de 1990) y señalado en color amarillo termina de configurar la fachada principal respetando el ritmo de la edificación original. En la parte posterior, se observa una ampliación de inicios del siglo XXI señalada en color verde.

La lectura de la tipología es clara, se trata de un claustro con un elemento central, la iglesia, que divide el espacio en dos patios alrededor de los cuales hay corredores abiertos que comunican los patios con diferentes dependencias.

En términos volumétricos es una edificación de gran tamaño que no presenta un especial desarrollo de las fachadas, no hay elementos excepcionales ornamentales, incluso hay algunas falencias en la factura de la edificación, como por ejemplo la espadaña de la iglesia que se oculta tras la fachada principal.

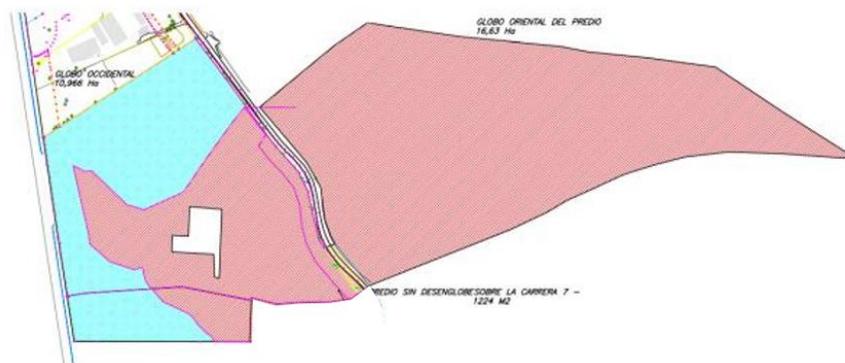
Imagen 5. Propuesta definición del área afectada y de la zona de influencia. Fuente: Estudio de valoración presentado por los solicitantes, 2022.

Los solicitantes, con unas determinantes específicas, sobre todo ambientales como la quebrada San Juan y la Zona de Manejo y Conservación Ambiental, proponen como área de afectación el borde de las rondas y de la zona de protección ambiental.

Proponen que el suelo rural haga parte del área afectada; sin embargo, este suelo hace parte y está protegido por la Zona de Manejo y Preservación Ambiental. Por otra parte, incluyen en la zona de influencia una porción de un predio colindante.

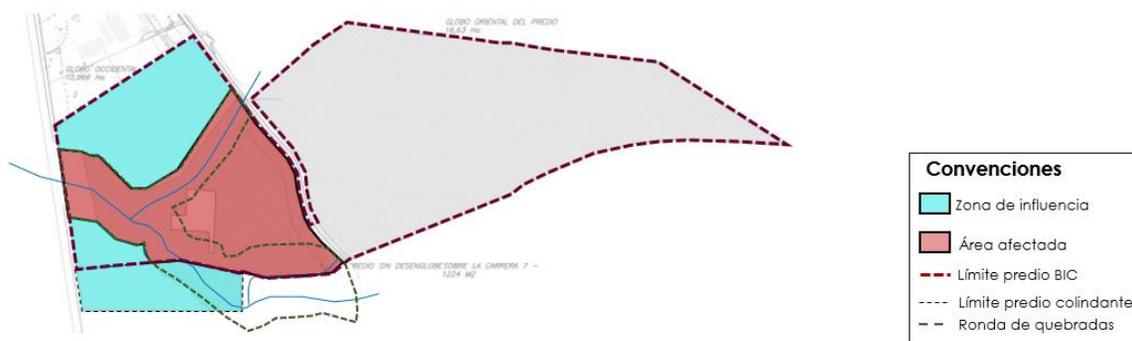
Imagen 6. Propuesta definición del área afectada y de la zona de influencia. Fuente: Elaboración del IDPC, sobre estudio de valoración presentado por los solicitantes, 2022.

Tras revisar esta propuesta el IDPC propone algo similar, pero sacando del área afectada el suelo rural, ya que este hace parte y está protegido por la Zona de Manejo y Preservación Ambiental. De igual manera, debido a que la porción del globo de terreno colindante ya cuenta con protección ambiental (ronda de quebrada), no se hace necesaria una protección adicional de índole patrimonial sobre esta área.

Se precisa que se está proponiendo la definición del área afectada, señalada en rojo en el plano. Si al inmueble se le asigna nivel 2 de intervención, no se requeriría definir zona de influencia de acuerdo con las condiciones definidas en el Decreto 555 de 2021 – POT vigente, por lo que la primera votación que se debe hacer es sobre el cambio de nivel de intervención.

Se aclara que el área afectada define el territorio que tiene la protección como patrimonio cultural, por lo que se propone la delimitación expuesta, teniendo en cuenta que geográficamente ya está delimitado por dos cauces de agua cuyas rondas cuentan con protección ambiental. Se añade que este caso fue revisado por el Comité Técnico del CDPC, llegando a la delimitación que se presenta hoy. En dicha sesión se discutió la relación con los cerros orientales, y el hecho de que al oriente de la Carrera Séptima el suelo rural cuenta con protección ambiental de gran escala, por lo que no hay riesgo de que se afecte la relación del inmueble con los cerros y sus visuales hacia el oriente.

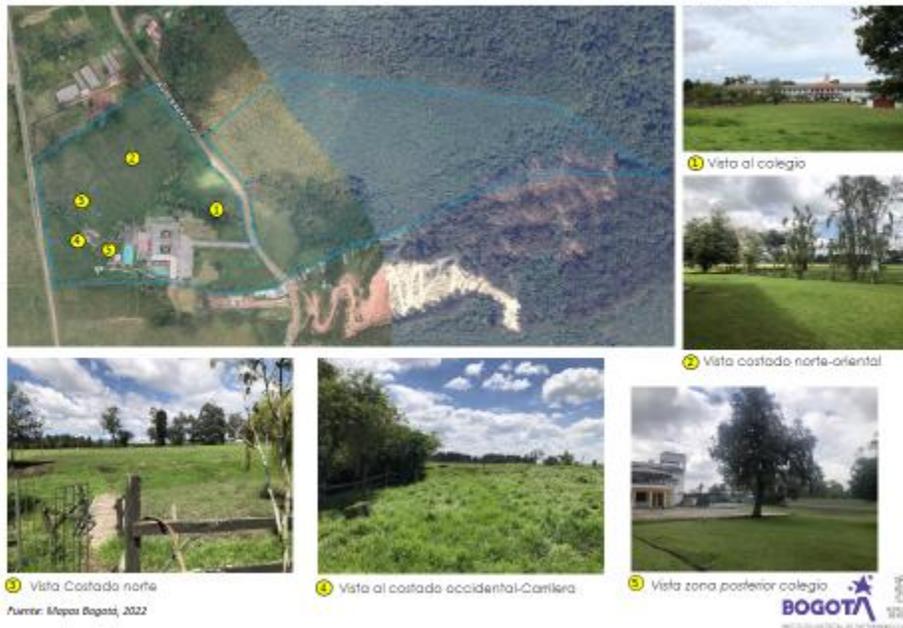
CONJUNTO ARQUITECTÓNICO | ENTORNO INMEDIATO

1. Colegio Rosario Campestre
2. Construcciones posteriores o temporales sin ningún valor

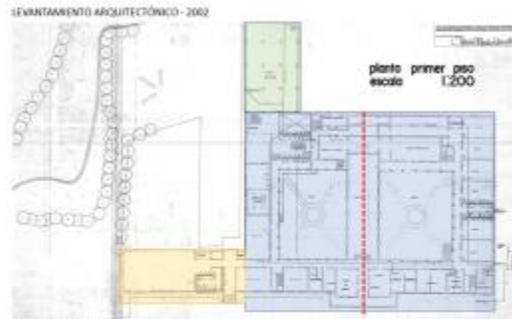
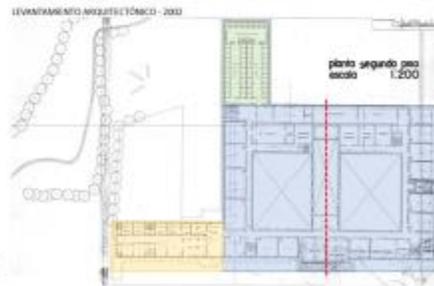
Planos de la evolución constructiva del complejo. Fuente: Estudio de valoración presentado por los solicitantes, 2022.

Hipótesis de configuración de la construcción actual. Azul, primera etapa, Amarillo segunda y verde tercera. Fuente: Estudio de valoración presentado por los solicitantes, 2022.

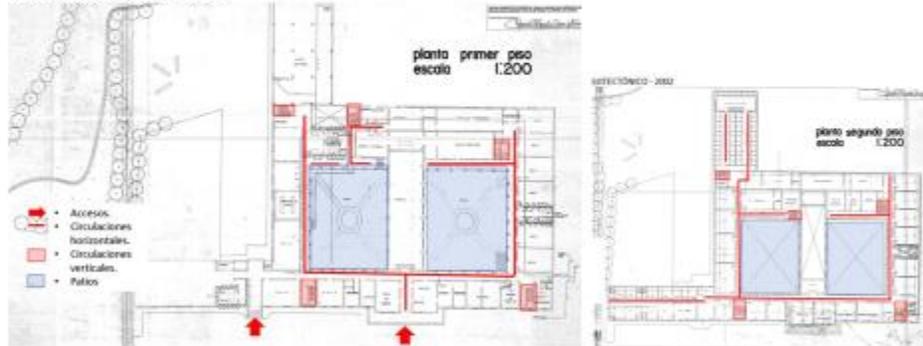
LEVANTAMIENTO ARQUITECTÓNICO - 2002

Planes de Esquemas de circulaciones y patios que configuran el levantamiento arquitectónico.
Fuente: Estudio de valoración presentado por los solicitantes, 2022.

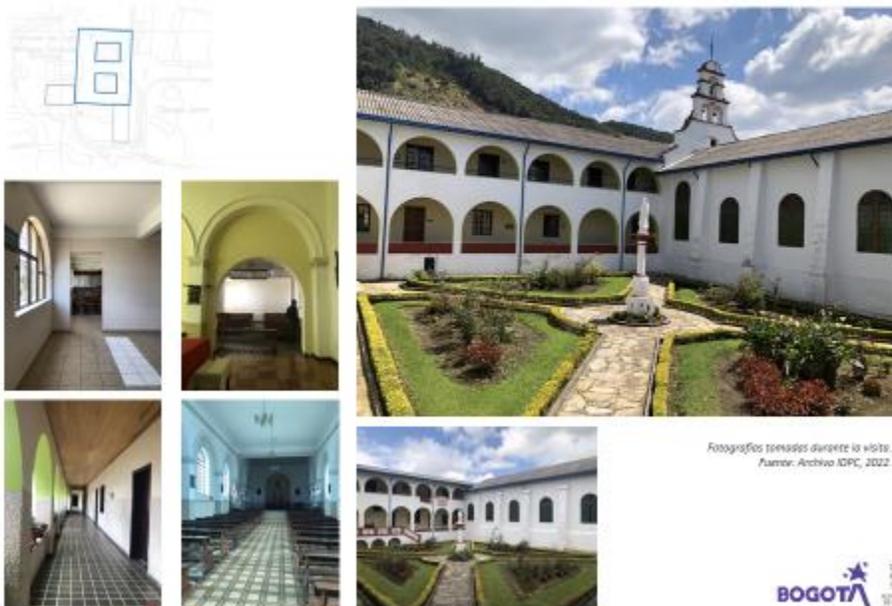
ESTADO ACTUAL | DESCRIPCIÓN ARQUITECTÓNICA

Fotografías tomadas durante la visita.
Fuente: Archivo CDPC, 2022.

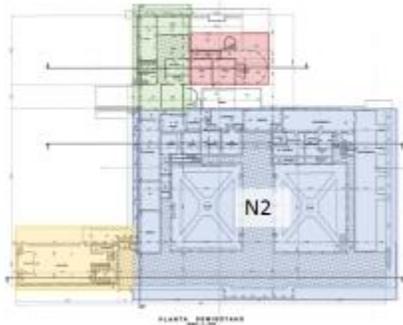
LEVANTAMIENTO ARQUITECTÓNICO - 2013

Nivel 2. Conservación del tipo arquitectónico.
Se aplica a inmuebles del Grupo Arquitectónico con características representativas en términos de implantación predial (rural o urbana), volumen edificada, organización espacial y elementos ornamentales las cuales deben ser conservadas. Se permite la modificación de los espacios internos del inmueble, siempre y cuando se mantenga la autenticidad de su estructura espacial: disposición de accesos, vestíbulos, circulaciones horizontales y verticales.

Planos de la opción 3. XX: Planta primer nivel.
Fuente: Estudio de valoración presentado por los solicitantes, 2022.

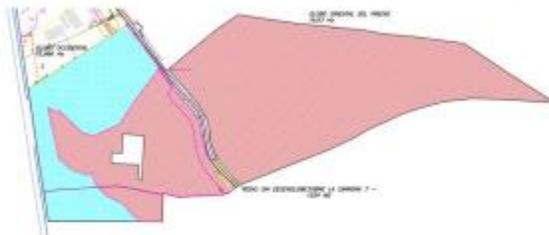
Propuesta definición del área afectada y de la zona de influencia. Fuente: Estudio de valoración presentado por los solicitantes, 2022.

Las principales determinantes tenidas en cuenta para la propuesta de la definición del Área afectada y la Zona de influencia son:

1. Ronda de la Quebrada San Juan
2. ZMPA – Zona de Manejo y Preservación Ambiental
3. Reserva vial Av. Alberto Lleras Camargo
4. Reserva vial Av. Laureano Gómez

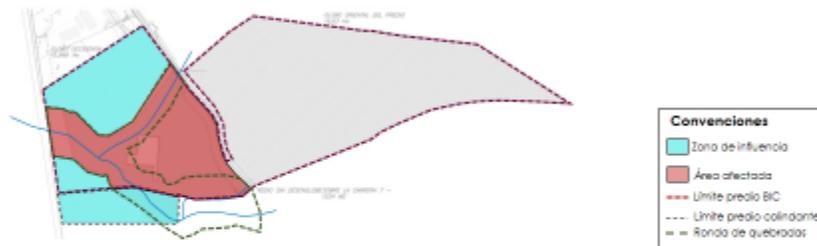
Propuesta definición del área afectada y de la zona de influencia. Fuente: Estudio de valoración presentado por los solicitantes, 2022.

Las principales determinantes tenidas en cuenta para la propuesta de la definición del Área afectada y la Zona de influencia son:

1. Ronda de la Quebrada San Juan
2. ZMPA – Zona de Manejo y Preservación Ambiental
3. Reserva vial Av. Alberto Lleras Camargo
4. Reserva vial Av. Laureano Gómez
