**CONSEJO DISTRICTAL DE PATRIMONIO CULTURAL CDPC**  
**Acta sesión No. 1 de 2023 (parte 2 de 2)**

**FECHA:** 1 de marzo de 2023

### 3.1. Delimitación del área de protección del entorno patrimonial para la Hacienda Tibabita, BIC localizado en la Carrera 7 con Calle 199, borde oriental.

### 3.2. Solicitud de cambio de nivel de intervención de tres inmuebles BIC localizados en el barrio La Merced.

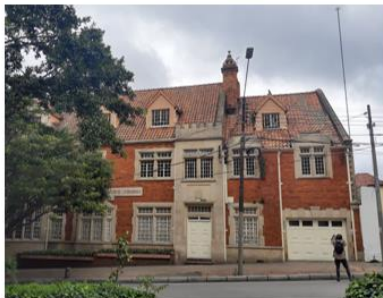
Imagen 6. Inmueble objeto de la solicitud. Fuente: IDPC.

Fachada de inmueble. Fuente: Archivo IDPC, 2022

Esta es una vivienda que además de contar con los elementos típicos del “estilo inglés” en la fachada, el trabajo del ladrillo a la vista, el contraste con algunos elementos de piedra, los resaltos de las ventanas, el acceso, la chimenea, o la cubierta inclinada, tiene una planta

clara en términos de la división típica del área de servicios y el área social. Cuenta con espacios de una gran calidad espacial como el comedor que se relaciona directamente con el patio y el gran salón.

**Autenticidad:** el inmueble ha sufrido algunas modificaciones menores que no desvirtúan los atributos generales del diseño original como el antejardín, los aislamientos, la volumetría, la materialidad, además mantiene el repertorio formal ecléctico con influencia de la arquitectura tudor.

**Constitución del bien:** la construcción cuenta con un sistema estructural de muros de carga en mampostería cocida, estructura de entepiso y cubierta en madera y acabado de cubierta en teja de barro tipo holandesa.

**Forma:** la edificación es un volumen compacto que se desarrolla en la esquina de la manzana conformando un antejardín, el patio central a partir del cual se dispone el comedor y las áreas de servicio junto al patio posterior. En su volumetría sobresale la cubierta inclinada y los elementos típicos de la arquitectura tudor como los bay windows, las mansardas, las buhardillas, los hastiales, la chimenea, entre otros.

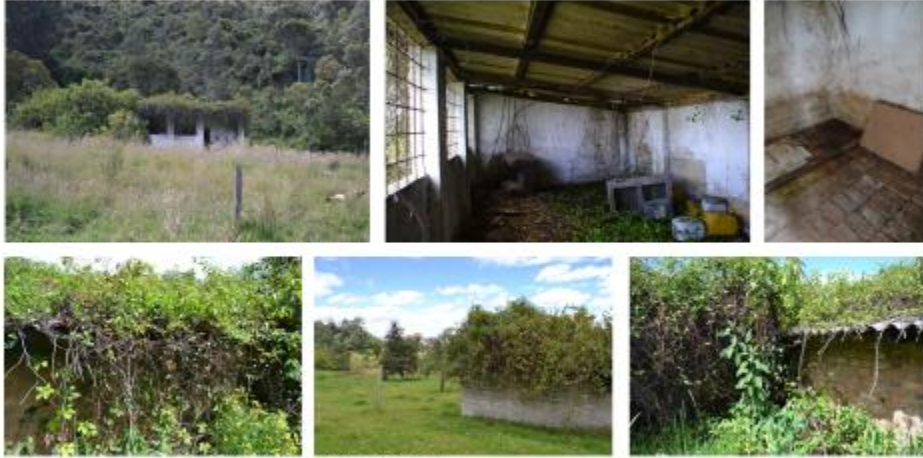
Construcción en predio declarado BIC (CHIP AAA0142K2WF)  
Fuente: informe técnico de visita SCRD e IDPC, 2022.

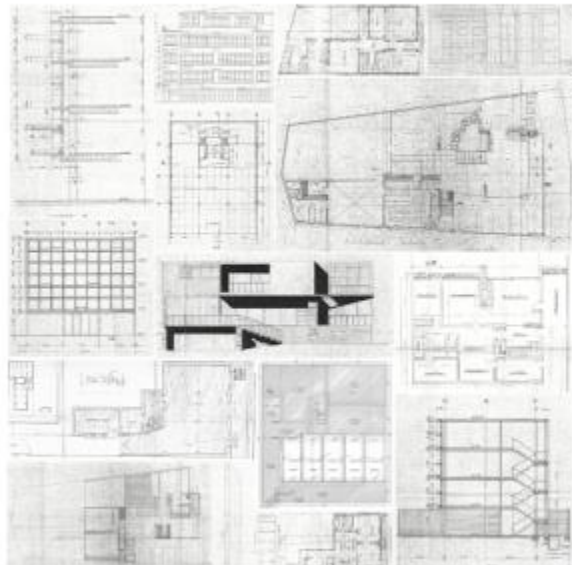
2. Casa quinta + arquitectura con influencias de la arquitectura moderna

2. Casa quinta + arquitectura con influencias de la arquitectura moderna, dentro de la que se encuentran casas modernas, edificios multifamiliares, o edificios comerciales y de vivienda.

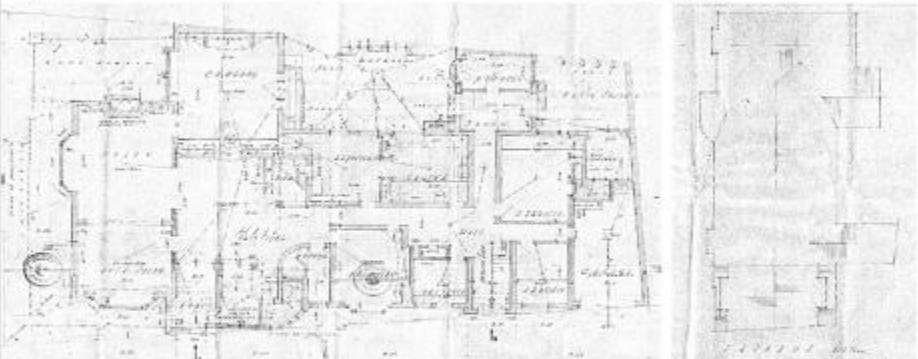
FICHA DE INVENTARIO DE BIENES CULTURALES INMUEBLES		RUBRO EXCLUSIVO DEL IDPC	
11. PLANIMETRÍA (PLANTA ARQUITECTÓNICA) Planos originales 1941 Primer piso Cubiertas		Código Nacional: N/A RAU/DELE No: N/A INDI: 002 PM: 003

Municipio: Bogotá D.C. Fecha: Agosto de 2021 Código de identificación: 008103002003 Hoja 3	
12. OBSERVACIONES Los planos originales son del año 1941, por ende, hace una modificación del proyecto con la posición del terreno de 1944.		Municipio: Bogotá D.C. Fecha: Agosto de 2021 Código de identificación: 008103002003 Hoja 3

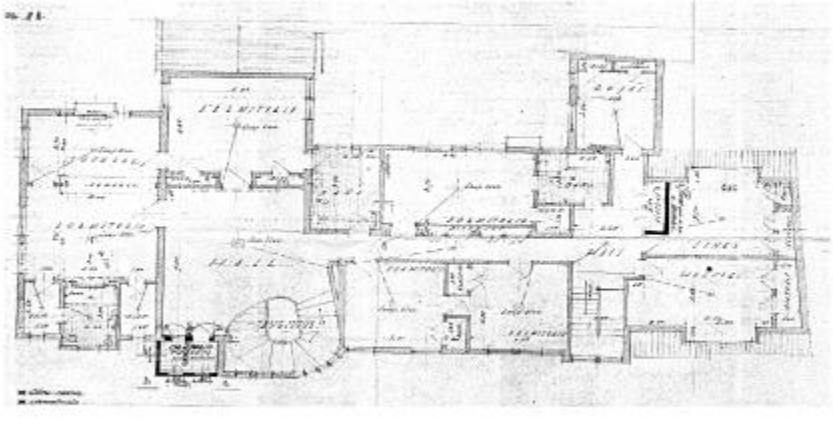
FICHA DE INVENTARIO DE BIENES CULTURALES INMUEBLES		CÓDIGO NACIONAL		INMUEBLE No	
<b>EL PLAZAMIENTO (PLANTA ARQUITECTÓNICA)</b> Planta de modificación de proyecto 1944 Segundo piso		DISEÑO EXCLUSIVO DEL IDPC		M2 002 PA 003

Fuente: Expediente Documental Archivo 1007 (1941 - 1944)					
<b>EL SERVICIO</b> Los planos originales son del año 1941, sin embargo, fue una modificación del proyecto por la edición del contrato en 1944.		Titular:	Fecha:	Código de identificación:	Hoja:
		INGENIERO SISTEMA DE PATRIMONIO CULTURAL	Fecha:	000 102002003	de 3
