**CONSEJO DISTRICTAL DE PATRIMONIO CULTURAL CDPC**  
**Acta sesión No. 1 de 2023 (parte 1 de 2)**

**FECHA:** 1 de marzo de 2023

### 3.3. Solicitud de declaratoria como bienes de interés cultural del ámbito distrital de cinco inmuebles localizados en el barrio Villa Javier

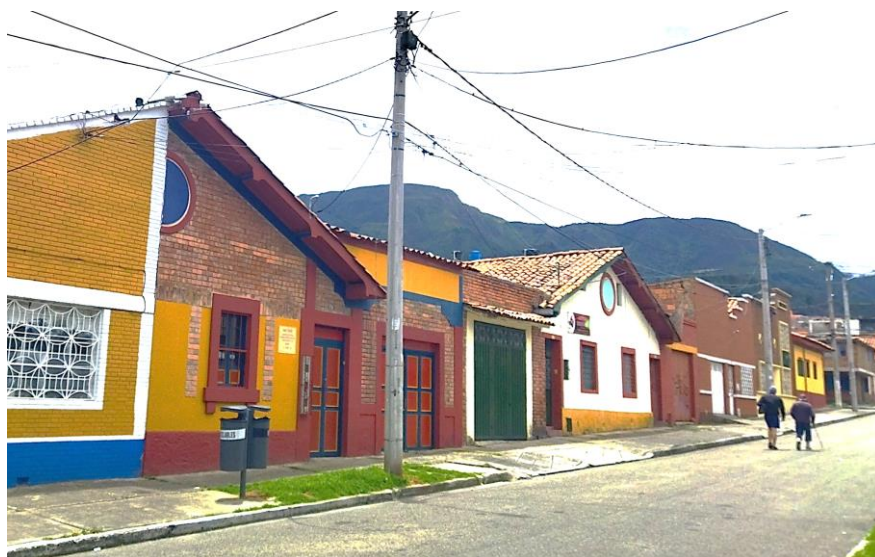
Imagen 1. Inmueble objeto de la solicitud. Fuente: IDPC

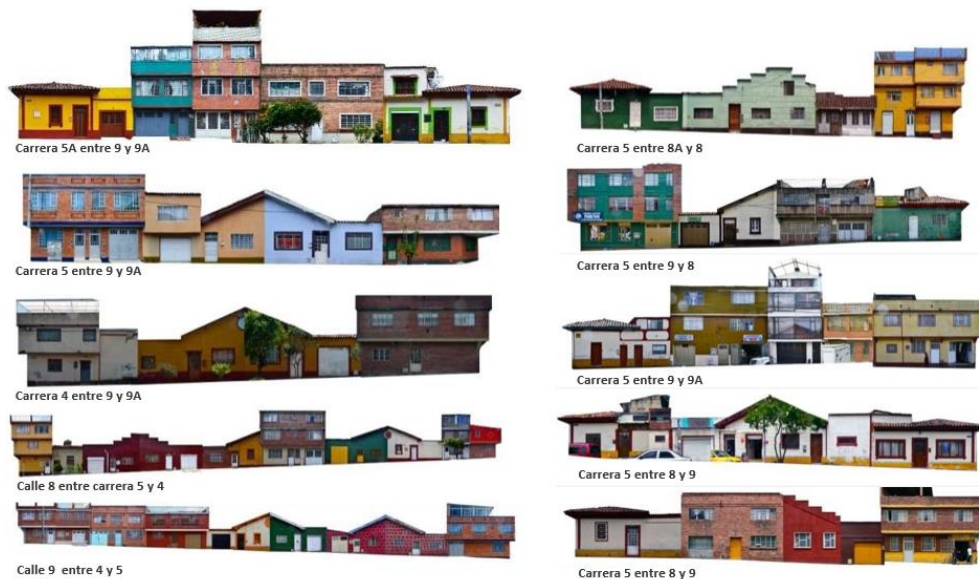
Se exponen fotografías de los perfiles del barrio, en las que se observan edificaciones de hasta 3 y 4 pisos, algunas como producto de procesos de autoconstrucción. Aunque algunos perfiles mantienen la lógica original del conjunto, de casas pareadas, esta imagen del barrio ha sido desvirtuada a raíz de las nuevas construcciones que desde hace dos décadas han empezado a aparecer.

*Imagen 3. Perfiles urbanos. Fuente: documento aportado por el solicitante. 2022.*

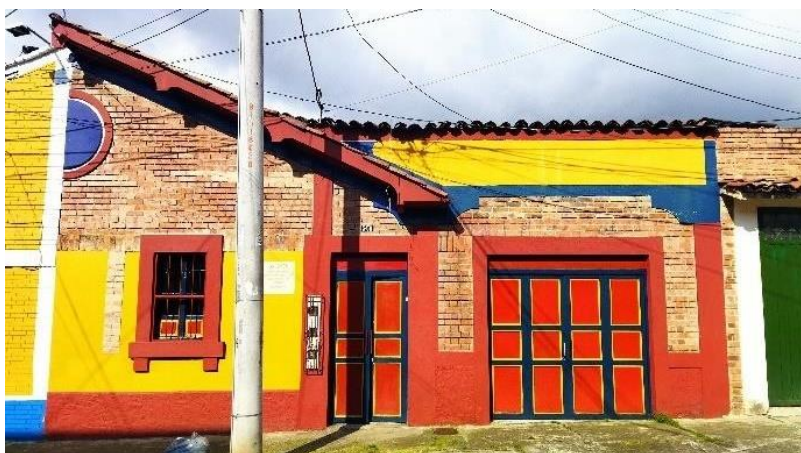
### 1. Calle 9A Sur No. 5 - 56

Imagen 4. Estado Actual, Fachada. Fuente: Acta de visita IDPC – SCR D, noviembre -2022.

El inmueble se encuentra en buen estado de conservación, pero no hay vestigios de su distribución espacial inicial, se mantiene únicamente la fachada y la cubierta.

El predio ubicado en la Calle 9 A Sur 5 56 corresponde a una edificación que mantiene la tipología original y que, si bien cuenta con una modificación en la fachada, para el acceso a un garaje y la ampliación en el área central del patio, mantiene sus áreas libres, composición espacial, sistema constructivo, características de habitabilidad y ventilación natural.

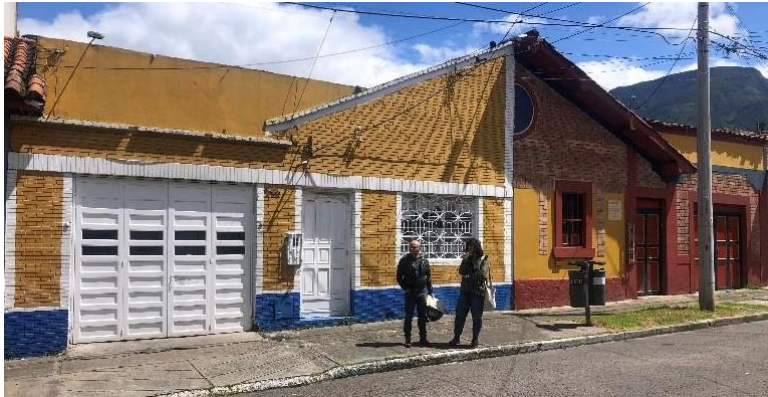
**2. Calle 9A Sur No. 5 - 66.**

*Imagen 5. Estado Actual, Fachada. Fuente: Acta de visita IDPC – SCR D, noviembre -2022.*

Es la casa colindante al inmueble descrito anteriormente. No se pudo tener acceso a este inmueble, pero teniendo en cuenta que tiene cierto nivel de conservación, y para mantener la lógica de casa pareada, se toma la decisión de proponerlo para declaratoria. Se evidencia que la cubierta de barro se conserva, aunque las áreas originalmente libres han sido ocupadas.

La fachada del predio ubicado en la Calle 9 A Sur 5 66 se encuentra transformada en vanos y ornamentos, se construyó un volumen de dos pisos en la parte posterior, según se observa en la aerofotografía. Sin embargo, mantiene el perfil urbano, junto con la vivienda vecina por el costado oriental.

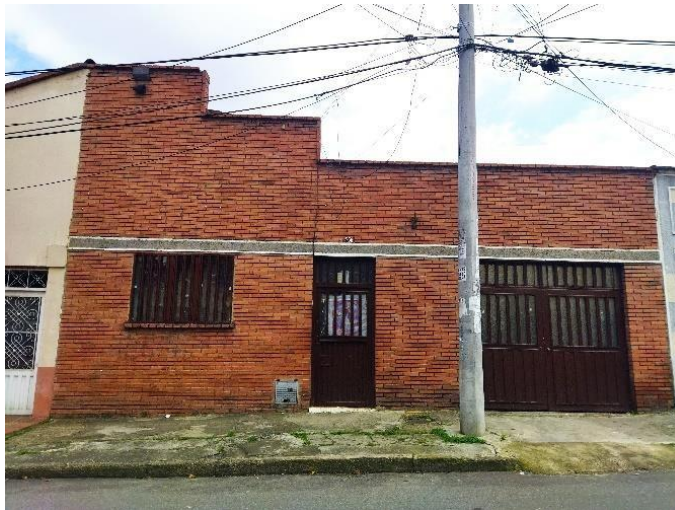
**3. Calle 9 Sur No. 5 - 56.**

*Imagen 6. Estado Actual, Fachada. Fuente: Acta de visita IDPC – SCR D, noviembre -2022.*

A pesar de la transformación de la fachada a partir de un escalonamiento de la pendiente de la cubierta, el inmueble mantiene la lógica del esquema de circulación, la distribución, y la mayoría de los muros divisorios del diseño original. Sin embargo, parte del área libre fue ocupada. Su pareja colindante ha sido altamente transformada.

Si bien la fachada del predio ubicado en la Calle 9 Sur 5 56 está modificada, en su interior se mantiene la tipología original, está en buen estado de conservación, con una ampliación central en un piso conformando dos patios.

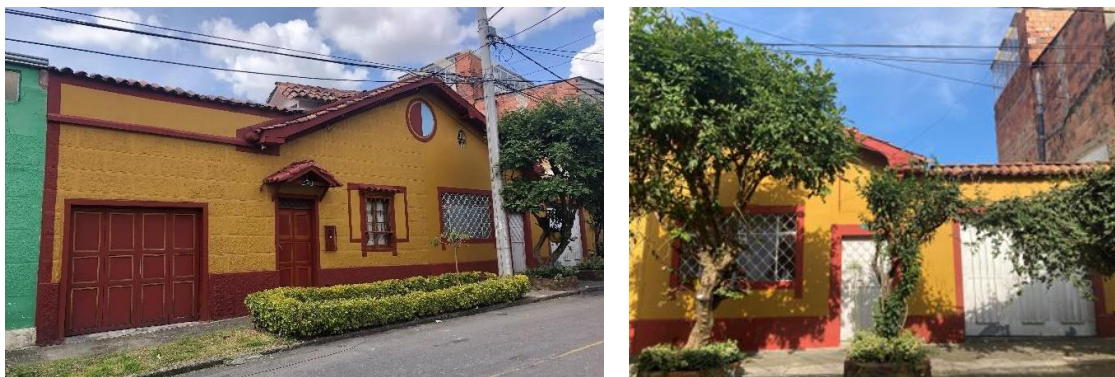
#### 4. Carrera 4 No. 8A-23 Sur y 5. Carrera 4 No. 8A-15 Sur

*Imagen 7. Estado Actual, Fachadas. Fuente: Acta de visita IDPC – SCRD, noviembre -2022.*

Los dueños de estas casas son hijos de los propietarios originales. Se evidencia un buen estado de conservación. Con ayuda de un arquitecto intervinieron sus casas, que, aunque han sido transformadas, evidencian el esquema original de implantación y de fachadas.

La fachada del predio ubicado en la Carrera 4 8 A 23 Sur guarda una correspondencia con el colindante por el costado norte; en su interior mantiene el volumen lateral y una ampliación en la parte posterior, para la construcción de un apartamento independiente.

El predio ubicado en la Carrera 4 8 A 15 Sur mantiene la tipología original de un cuerpo lateral, ampliación en la parte posterior en un piso y uso del altillo como área habitable.

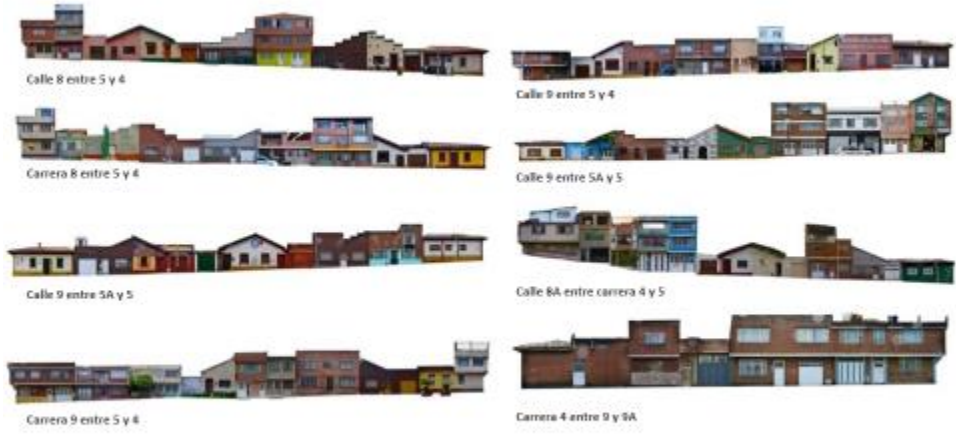
**Perfiles urbanos.**

Fuente: documento aportado por el solicitante, 2022.

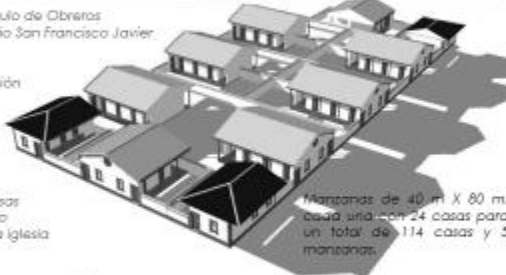
Manzanas de 40 m X 80 m, cada una con 24 casas para un total de 114 casas y 5 manzanas.

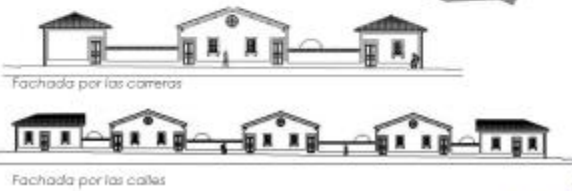
Fachada por las cámaras  
Fachada por las calles

Las casas originalmente se organizaron en cuatro tipos: tipo A, de tres habitaciones y áreas de servicios (cocina y baños) en la parte posterior y un área libre generosa destinada a huerta; Tipo B, de 2 habitaciones; Tipo C, de 1 o 2 habitaciones para familias

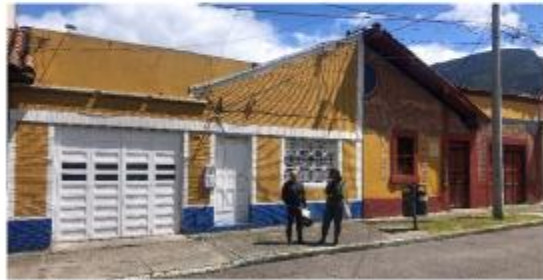
Estado Actual, Fachada.  
Fuente: Acto de visita IDPC - SCRD, noviembre - 2022

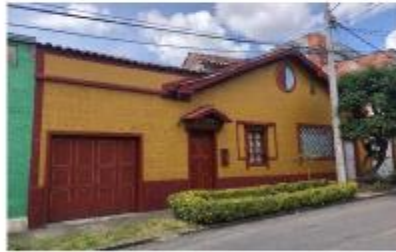
**ESTADO ACTUAL | CASA Carrera 4 8 A 23 Sur.**

Estado Actual, Fachada.  
Fuente: Acto de vista IDPC - SORD, noviembre -2022
