CONSEJO DISTRICTAL DE PATRIMONIO CULTURAL CDPC
Acta No. 9 de 2023 – Sesión extraordinaria

FECHA: 21 de junio de 2023

3.1. Propuesta general del inventario inmueble del Plan Especial de Manejo y protección - PEMP Teusaquillo.

3.2. Propuesta general de la norma urbana inmueble del Plan Especial de Manejo y protección - PEMP Teusaquillo.

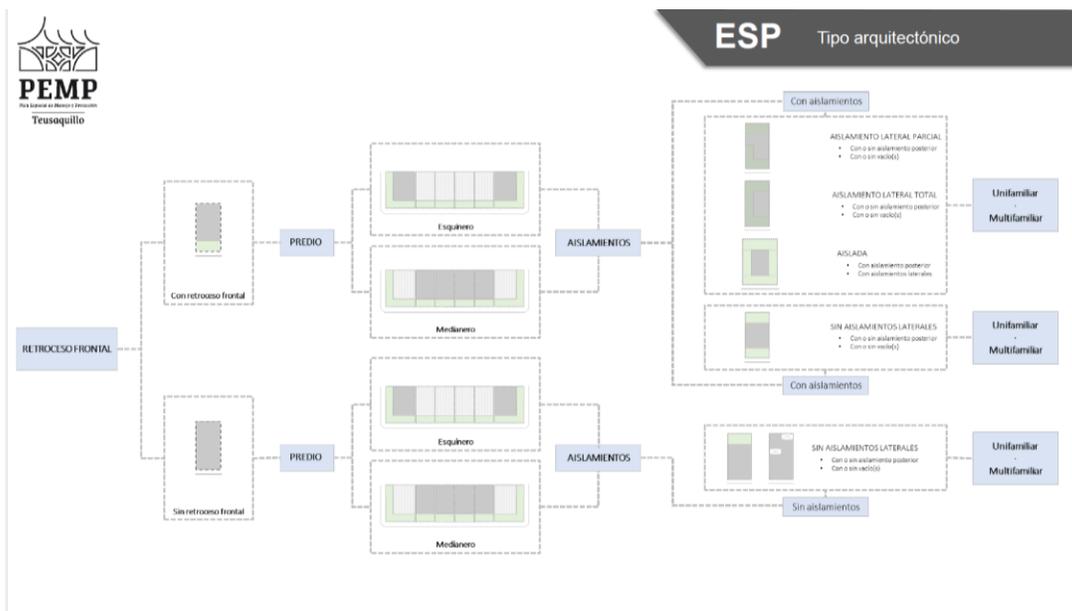
Imagen 6. Tipos arquitectónicos PEMP Teusaquillo. Fuente: IDPC.

Los tipos arquitectónicos hablan de la ocupación predial en los inmuebles originales. Para llegar a definir los 9 tipos arquitectónicos se revisó si el predio tiene o no antejardín, si es esquinero o medianero, y como son sus aislamientos, como se expone en la imagen 6.

El tipo arquitectónico es importante pues brinda información de la forma en que se puede intervenir el inmueble a nivel volumétrico: aislamientos laterales y posteriores, antejardines y empates. Hay 9 tipos arquitectónicos que se exponen en la imagen 5.

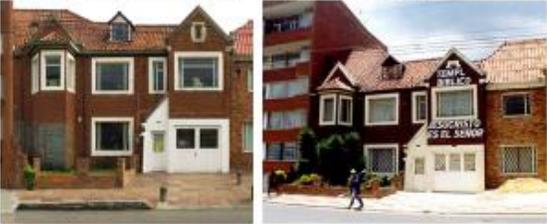
CL 37 17 A 16 En la aerofotografía de 1998 se evidencia modificado el interior de la edificación hacia el costado norte con algunos muros demolidos y un gran espacio libre. En la aerofotografía de 2021 se evidencia una adición de cubierta sobre el vacío posterior que lo cubre 80% aproximadamente. No se conocen datos de solicitudes de intervención.

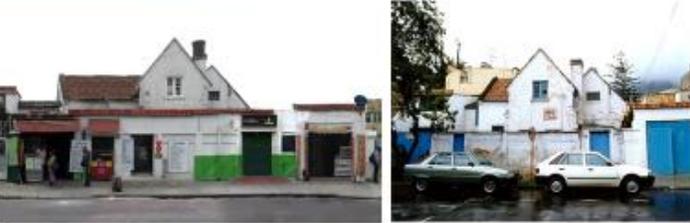
KR 15 34 46 Según la aerofotografía del año 2004, se observa que el retroceso frontal y los tres aislamientos están completamente construidos. En el 2007, se confirman las modificaciones realizadas y se reemplaza un 40% de la materialidad en la cubierta. Para el 2017, se instala un plástico para cubrir la cubierta de la cruja principal. No se conocen datos de solicitudes de intervención.

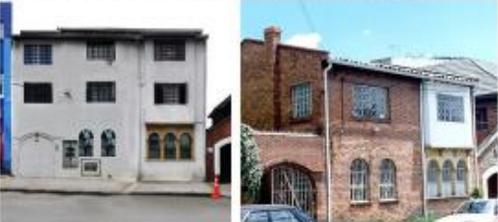
CL 33 A 14 19 Para el 2009 se observa un cambio en el acabado de cubierta de ambos volúmenes, así como la construcción de un tercer nivel y los vacíos posteriores cubiertos en un 100%. En el 2021 se evidencia el aislamiento lateral cubierto en un 100% y la construcción de un cuarto nivel retrocedido respecto a la línea de fachada. No se encontraron solicitudes de licencia.

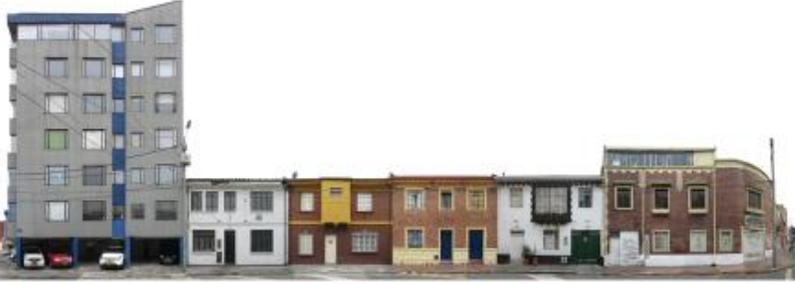
Palermo

Los inmuebles (5 predios) tienen modificaciones en sus fachadas, ampliaciones en altura u ocupación de patios. Los elementos a conservar serían la altura y el ritmo de fachadas.

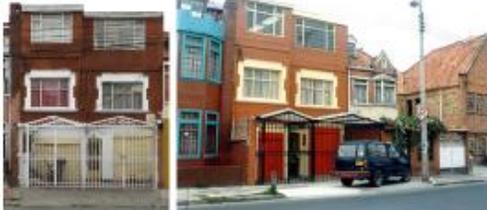
KR 16 48 59 En la aerofotografía de 1998 se observa que se ha construido una tercera planta cubierta con teja de fibrocemento, además se ha edificado todo el predio, ocupando el aislamiento y los vacíos iniciales, en la primera planta se percibe la modificación de vanos, generando dos locales comerciales, alterando su volumetría e implantación original.

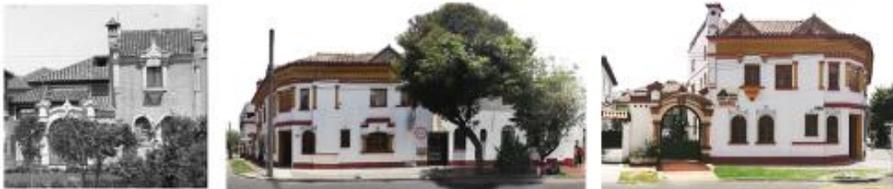
No debía ser restitución total sino restitución parcial. Las obras de restitución realizadas desdibujaron su tipología y lectura original, no mantuvieron el concepto del diseño del inmueble.

Se presenta un caso particular que tiene categoría de restitución total y se propone para asignación de nivel 4 de intervención. Se considera que no debió asignársele restitución total sino restitución parcial, y que las obras de restitución realizadas desdibujaron su tipología, lectura original y no mantuvieron el concepto del diseño del inmueble.

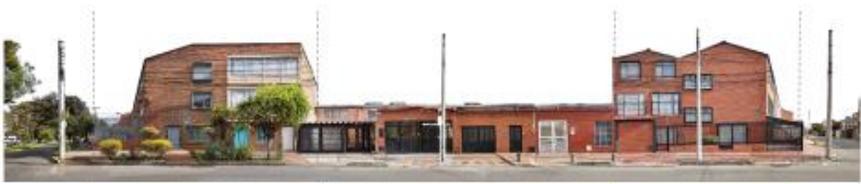
Continuo de la calle 39 A entre carreras 26 A y avenida carrera 28

Para 1998, en el aislamiento posterior se construyó un volumen de tres pisos. Actualmente, el retroceso frontal se encuentra completamente cubierto.
