CONSEJO DISTRITAL DE PATRIMONIO CULTURAL CDPC
Acta No. 20 de 2023– Sesión extraordinaria

FECHA: 13 de diciembre de 2023

3.1. Solicitud de declaratoria como bien de interés cultural (BIC) del ámbito distrital del Velódromo Primero de Mayo, ubicado en la Calle 19 Sur 5 - 40, Calle 19 Sur 5 - 12, Calle 19 Sur 4 - 36, Carrera 5 A 18 - 04 Sur.

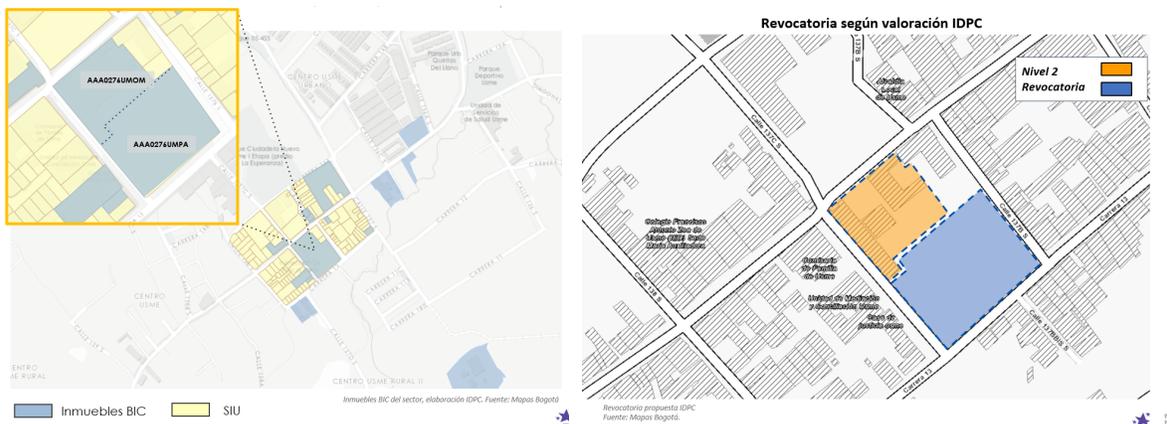
Imagen 4. Localización del inmueble objeto de la solicitud.

En la deliberación, se solicita aclarar los límites del predio a ser revocado frente a los límites del predio que conservaría sus valores patrimoniales y, por ende, la declaratoria. El IDPC aclara que el predio con Chip AAA0276UMOM conservaría la declaratoria BIC y la revocatoria de la condición de BIC aplicaría para el predio con Chip AAA0276UMPA, como se muestra en la imagen a continuación:

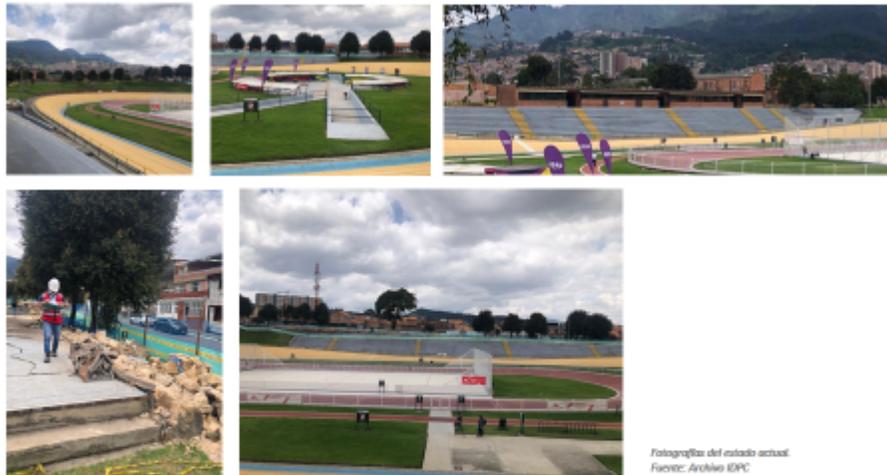
Fotografías del estado actual
Fuente: Archivo IDPC

En 2018 se realizó una intervención en todo el equipamiento, se cubrió la pista con carbonilla con lo cual se sellaron grietas, fisuras, micro fisuras y dilataciones en una extensión de 4.000 metros lineales.

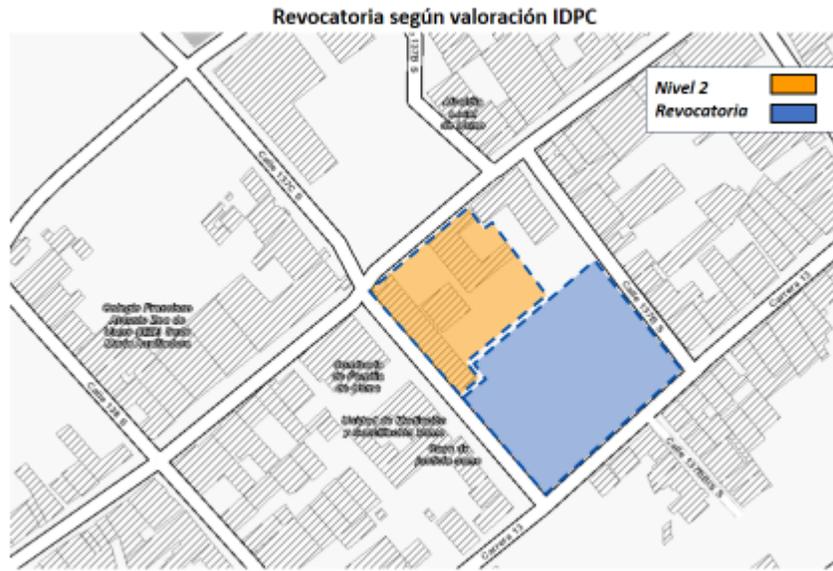
Revocatoria propuesta IDPC
Fuente: Mapas Bogotá.

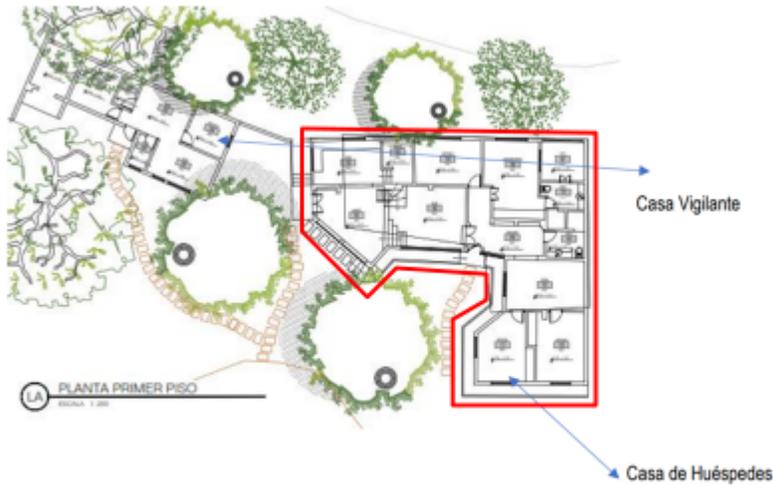
Plano Planta 1er piso Casa de Huéspedes. Realizado por Ferrer Avanzando SAS 2023

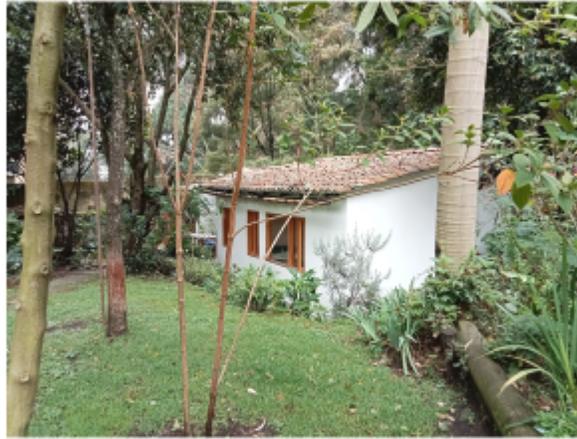
Fotografía del proceso constructivo del inmueble
Fuente: Estudio de valoración Urbanos S.A.S

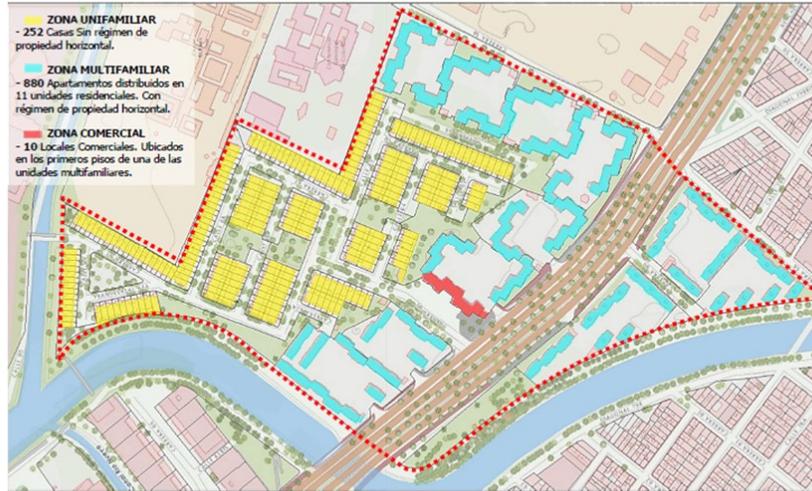
PLANO TIPOLOGÍAS DE CONSTRUCCIÓN. Fuente: Archivo IDPC 2023.

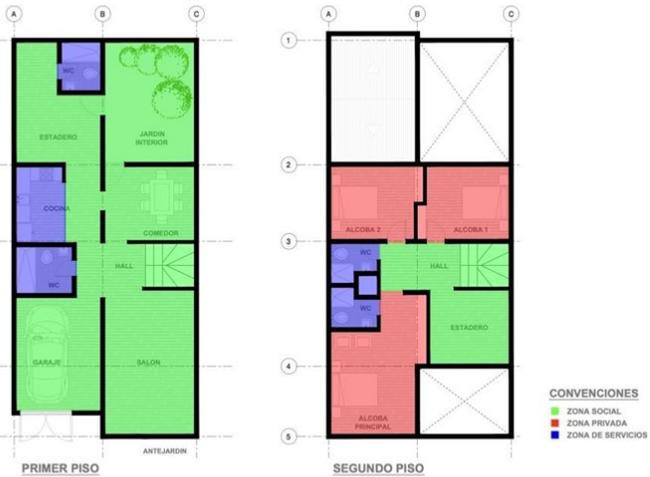
Casa tipo 1: consta de dos pisos. En el primero posee antesjardín y garaje cubierto, hall, salón, comedor y baño auxiliar, jardín interior, cocina integral, patio de ropas cubierto. En el segundo piso tiene tres alcobas y dos baños principales, hall y estadero
