**CONSEJO DISTRITAL DE PATRIMONIO CULTURAL - CDPC**  
**Acta n.º 3 de 2025 – Sesión ordinaria (parte 2 de 2)**

**FECHA:** 12 de marzo de 2025

#### **3.1. Solicitud de declaratoria de varios inmuebles localizados en el sector de interés urbanístico Teusaquillo.**

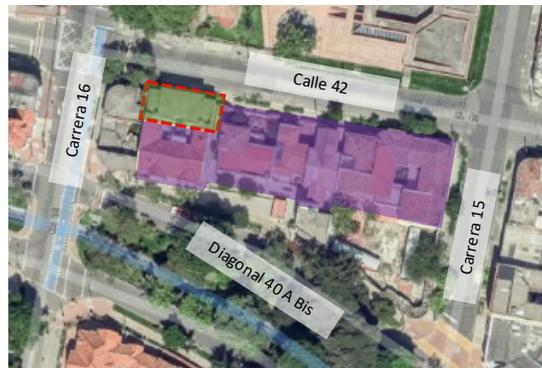
Localización predio en manzana  
Fuente: Ortofoto, Catastro. 2014

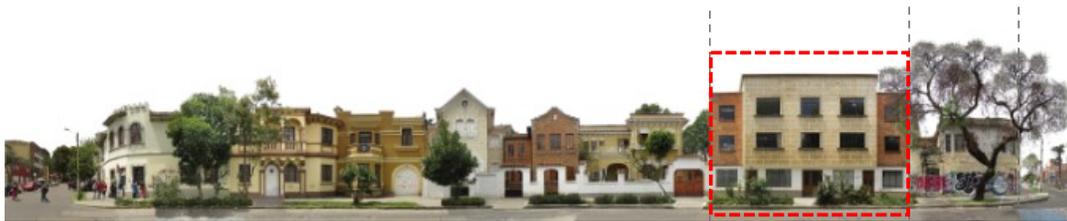
Continuo de la calle 42 entre carreras 15 y 16. m213 pr 10 y 9

Declarados – Propuesta N2 – N3

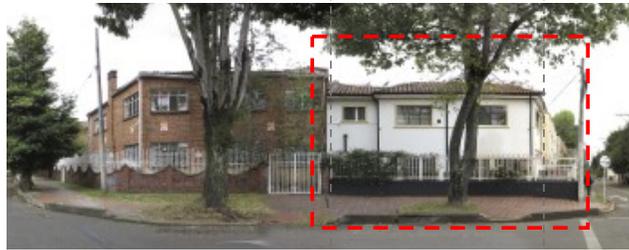
Continuo de la calle 40 entre carreras 18 y 18 A. mz20 pr7

Declarados – Propuesta N2 – N3

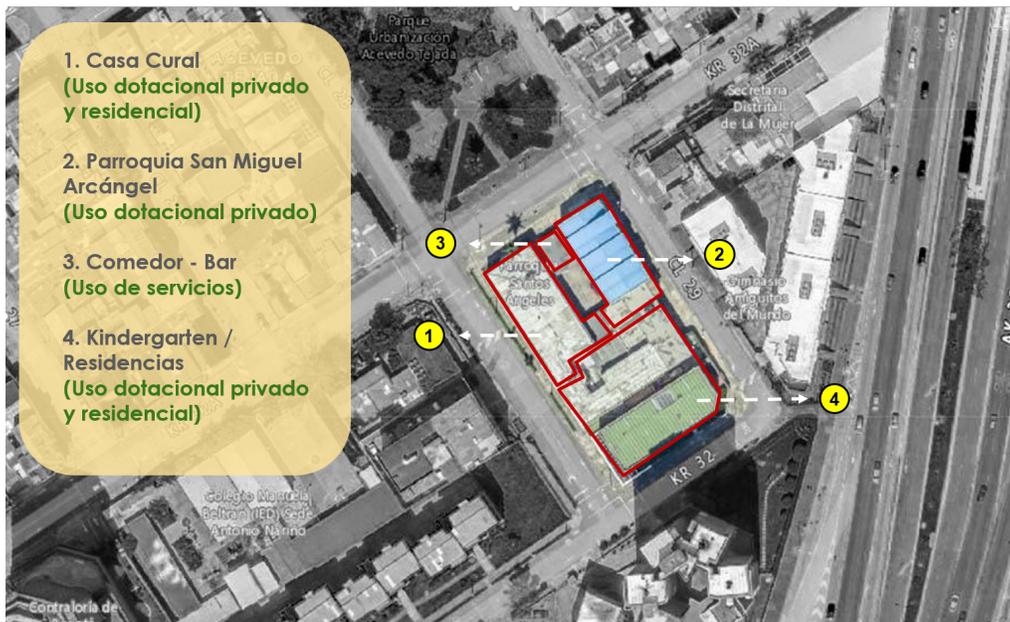
Imagen 9. Aerofotografía del conjunto arquitectónico. Fuente: Archivo IDPC, Mapas Bogotá.

Estos edificios se implantan sobre dos unidades prediales que ocupan la totalidad de la manzana.

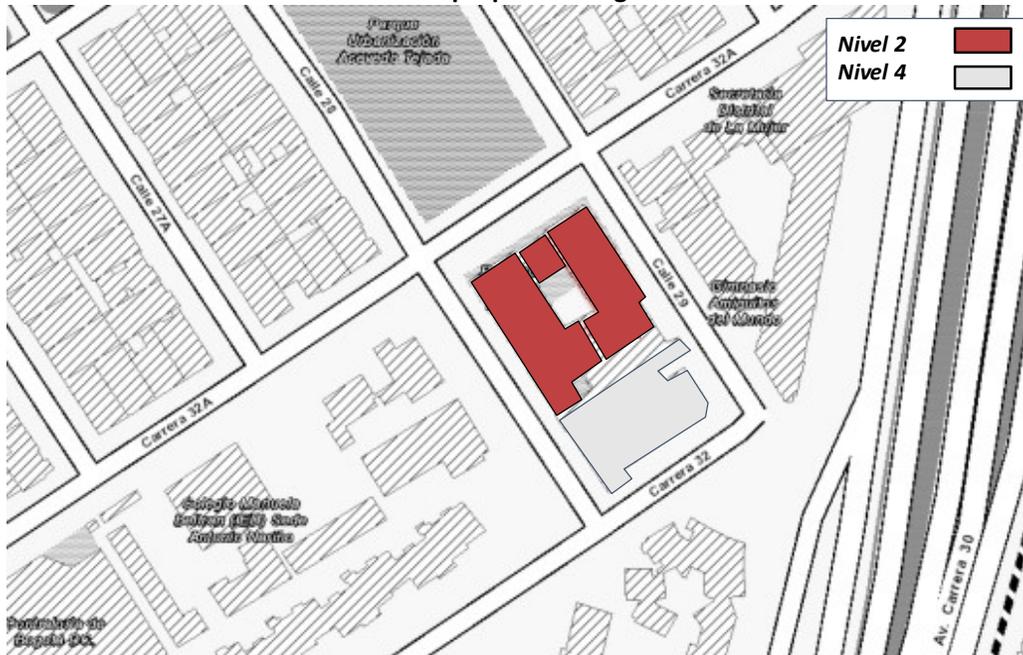
Finalmente, el IDPC presenta la propuesta de asignación de niveles de intervención para cada una de las edificaciones que conforman el conjunto inmueble, que como se dijo anteriormente, se encuentran sobre dos unidades prediales:

Imagen 10. Niveles de intervención propuestos según valoración IDPC. Fuente: Mapas Bogotá.

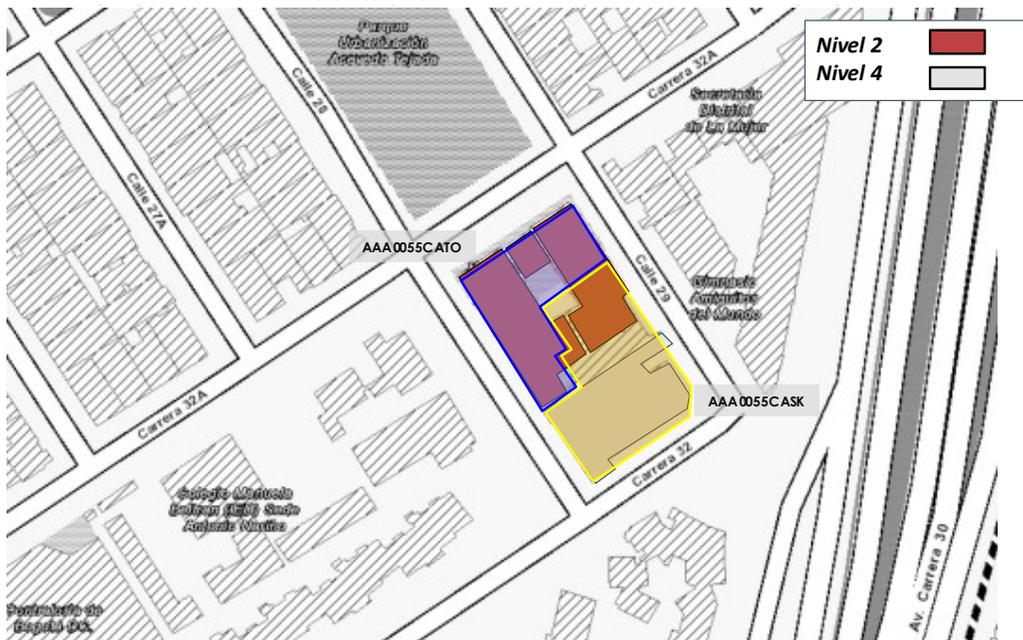
Imagen 11. Superposición de divisiones prediales con respecto a los niveles propuestos. Fuente: Mapas Bogotá.

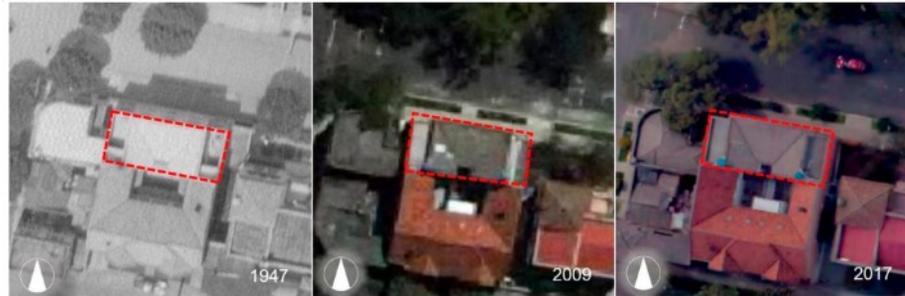
EVOLUCIÓN CRONOLÓGICA

Fuente: Tomas parciales aerofotografías 1947\_B-37-634. Fuente: IGAC. 2009 y 2017. Fuente: IDECA - Mapas Bogotá.

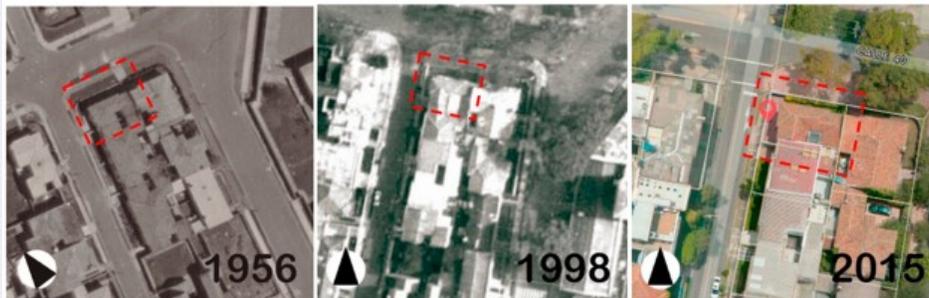
EVOLUCIÓN CRONOLÓGICA

Tomas parciales de aerofotografías: 1956\_C -770. Fuente: IGAC. Y aerofotografías 1998 y 2015. Fuente: IDECA, Mapas Bogotá.

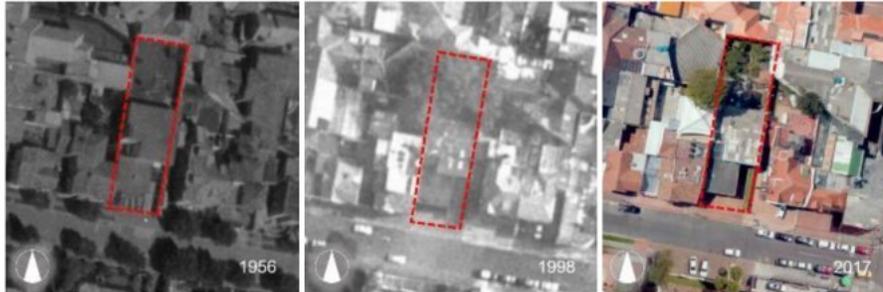
EVOLUCIÓN CRONOLÓGICA

Tomas parciales de aerofotografías: 1956\_C -770-78. Fuente: IGAC. 1998 y 2017. Fuente: IDECA - Mapas Bogotá.

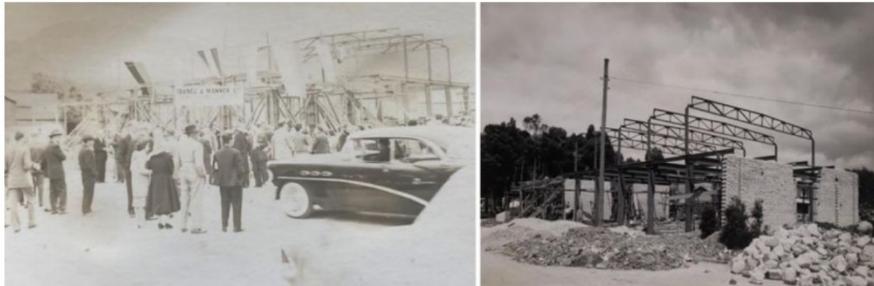
Fotografías antiguas de la construcción de la casa cural  
Fuente: Estudio de valoración SCRD, 2024

La constitución volumétrica, que se conoce hoy en día, tuvo un desarrollo arquitectónico en dos etapas constructivas. Siendo la primera en el año de 1957, con una construcción de dos pisos para la Casa Cural en el costado sur occidental de la manzana, perpendicular a la calle 28 y la carrera 35. En esta primera etapa se situaron los espacios administrativos y residenciales de la comunidad parroquial alemana durante los primeros años.
