# CONSEJO DISTRITAL DE PATRIMONIO CULTURAL - CDPC Acta n.º 7 de 2025 - Sesión ordinaria (parte 2 de 2)

3.2. Solicitud de declaratoria como bien de interés cultural del edificio Gutiérrez de Wills, ubicado en la Av. Carrera 24 n.° 41 – 88/ 78/ 82/ 86 y/o Calle 42 n.° 22 51/ 55/ 61/ 65, en el barrio La Soledad, localidad de Teusaquillo.

3.3. Solicitud de declaratoria como bien de interés cultural del inmueble denominado La Casa de Lustrabotas, ubicado en la Calle 24A n.º 26 - 43, localidad Los Mártires.

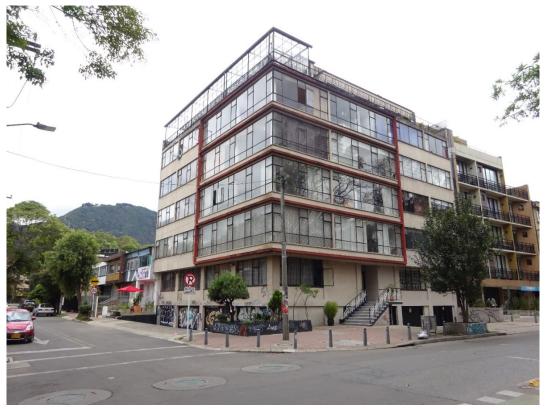
Imagen 1. Inmueble objeto de la solicitud. Fuente: Archivo IDPC, 2024.

El inmueble cuenta con cinco pisos, un *pent-house* y un semisótano; cada planta tipo tiene dos apartamentos de entre 120 y 150 m2 para un total de once unidades de vivienda. A partir de la disposición de un patio interior se logra iluminar y ventilar naturalmente los espacios, lo que aporta calidad arquitectónica a las unidades habitacionales.

El edificio Gutiérrez de Wills se distingue por sus amplios ventanales, que enfatizan la zona social de los apartamentos como espacio protagónico. Esta condición se refuerza con columnas redondas retranqueadas respecto al plano de fachada, las cuales aportan profundidad visual y favorecen una relación más fluida entre interior y exterior.

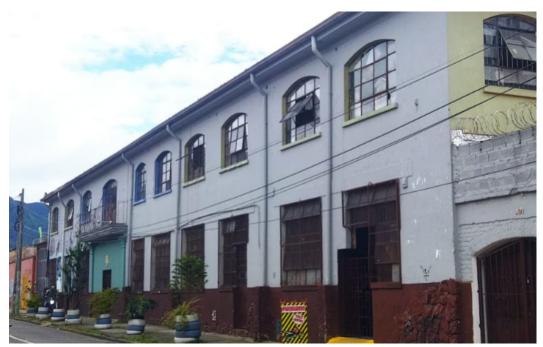
Imagen 2. Inmueble objeto de la solicitud. Fuente: equipo Valoración e Inventario IDPC, junio 2025.

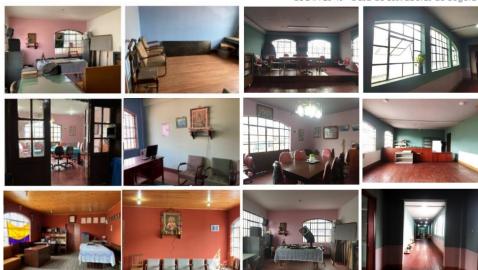
Registro fotográfico segundo piso Fuente: SCRD, 2024
