**CONSEJO DISTRITAL DE PATRIMONIO CULTURAL CDPC**  
**Acta No. 6 de 2021– Sesión ordinaria**

**3.1 Solicitud de inclusión en el listado de Bienes de Interés Cultural del ámbito distrital de cinco inmuebles, localizados en: Av. Carrera 7 No. 53 – 52 (1); Av. Carrera 7 No. 53 – 82 (2); Av. Carrera 7 No. 53 – 86, Calle 54 No. 6 – 37 (3); Calle 54 No. 6 – 21 / 25 (4) y Calle 54 No. 6 – 15 / 19, Carrera 6 No. 53 – 65 (5).**

**3.2 Solicitud de exclusión del listado de Bienes de Interés Cultural del ámbito distrital del inmueble localizado en la Carrera 21 No. 97-24/36.**

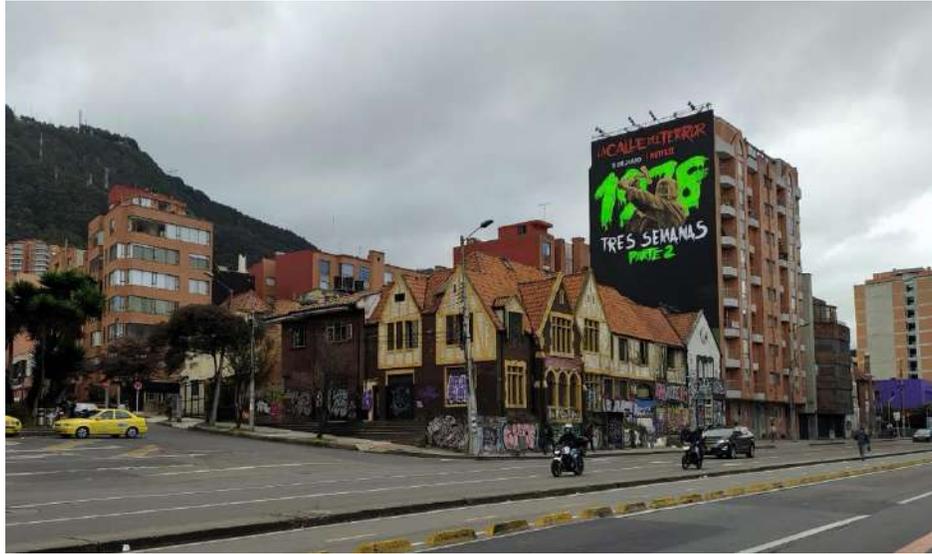
Imagen 1. Inmuebles objeto de la solicitud. Fuente: IDPC 2021

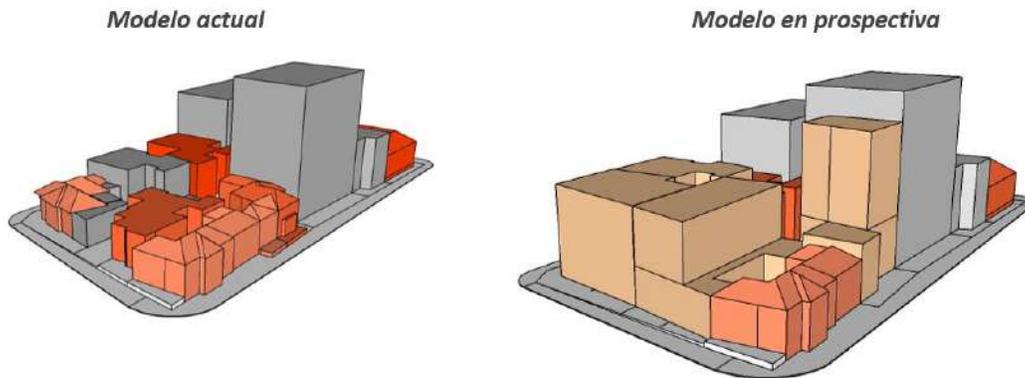
Imagen 3: Modelación según norma actual. Fuente: Elaboración IDPC

Se presenta una modelación que consiste en tener varios escenarios donde la casa Pan Fino se declara y se revisa que pasa con las casas colindantes según la norma actual. Dado el frente, que no es mayor a 15 metros entre el inmueble de la subestación (Carrera 7 No. 53-82) y el inmueble de la casa de Manrique Martín (Carrera 7 No. 53-52), se podría tener un edificio de 8 pisos con un aislamiento de mínimo 5 metros donde se podría generar una fachada hacia el costado norte. Sobre la Calle 54, se podría tener 5 pisos con un respectivo aislamiento de la casa Pan Fino, lo que permitiría generar edificios menos altos y con fachadas que mejorarían la calidad urbana.

Se añade que las modelaciones se hicieron revisando algunas opciones, como por ejemplo que sólo se declarara Pan Fino, caso en el que habría posibilidad de desarrollo y de hacer transiciones. Entre más se declare, menos desarrollo habrá de los colindantes. Esa es la primera opción que se revisó ya que esta casa es la más singular entre todas las viviendas a pesar de que es una de las más deterioradas. El tema importante sería cómo hacer que si se declara alguno de los inmuebles se tienda a mejorar la imagen urbana desarrollando los inmuebles colindantes. Finalmente, el IDPC sugiere que si se declara alguno de los inmuebles, se le asigne categoría de Conservación Tipológica.

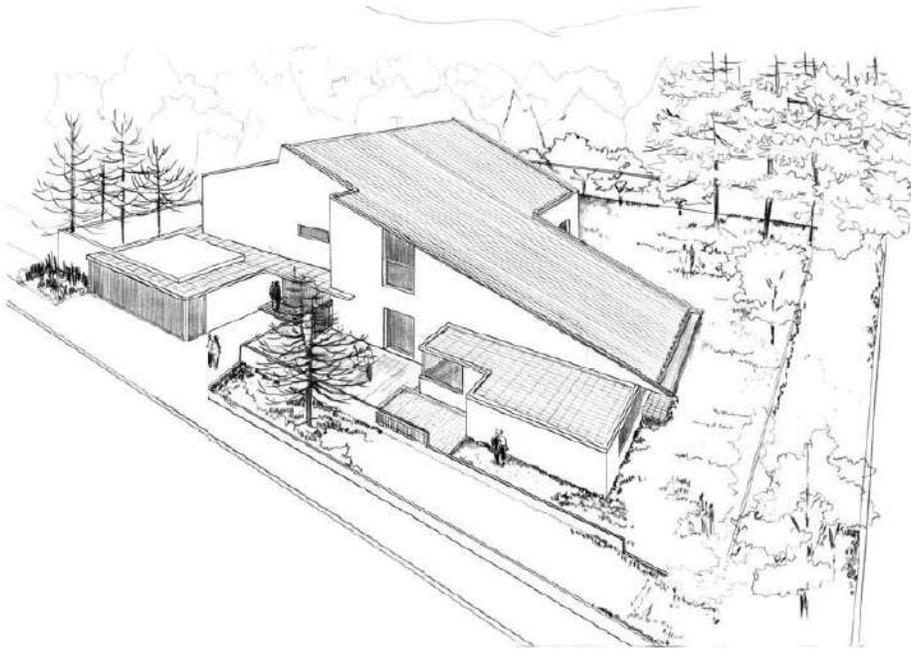
Imagen 4. Axonometría del proyecto Casa Gómez. Fuente: Archivo IDPC

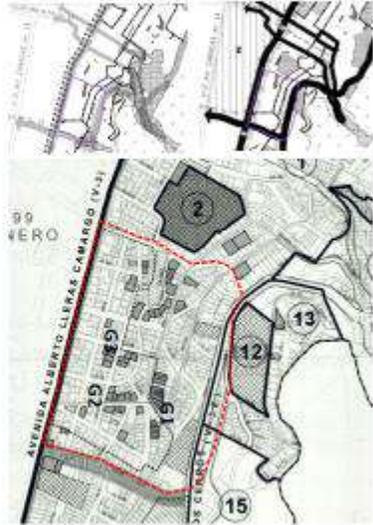
Plancha edificabilidad y conservación. Fuente: elaboración IDPC.

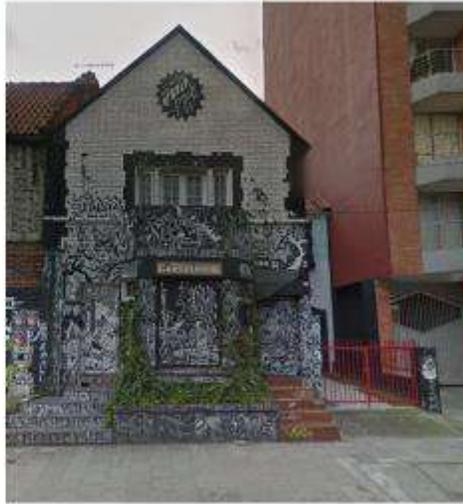
La vivienda es principalmente un volumen adosado al costado norte con un retroceso para el acceso lateral y vehicular. En la parte central, un volumen sirve de pivote al ala y patio posterior. Esta vivienda de proporciones menores recuerda tanto la arquitectura del autor como a la "estandarización" espacial de la vivienda doméstica, con una distribución funcional.

En la actualidad el inmueble se encuentra bastante deteriorado, tanto por la falta de mantenimiento como por las alteraciones y adecuaciones a nuevos usos comerciales.

Fachada principal del inmueble 1 y localización. Fuente: Archivo IDPC

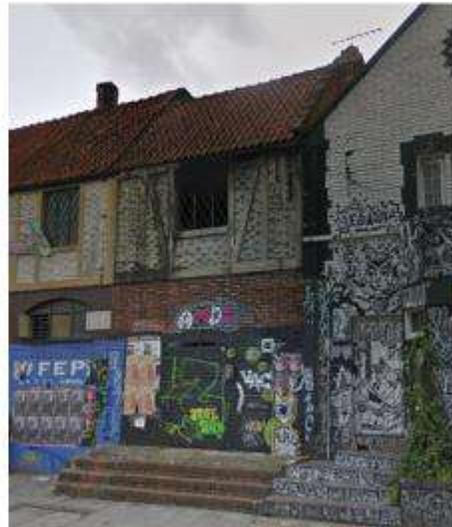
Este inmueble de dos niveles de altura fue originalmente una Subestación Eléctrica, aprobada en el año de 1942; según la aerofotografía, el volumen construido ocupa menos de la mitad del predio, paramentando la manzana sobre la Avenida Carrera 7ª. En cuanto a su repertorio formal, este dio continuidad al diseño del inmueble vecino, construido en 1940, razón por la cual, visto de manera ligera parecerá junto a su colindante un mismo proyecto. Actualmente, el inmueble se encuentra abandonado y es evidente desde el exterior la falta de mantenimiento, además de las modificaciones posteriores realizadas a la fachada.

Fachada principal del inmueble 2 y localización. Fuente: Archivo IDPC

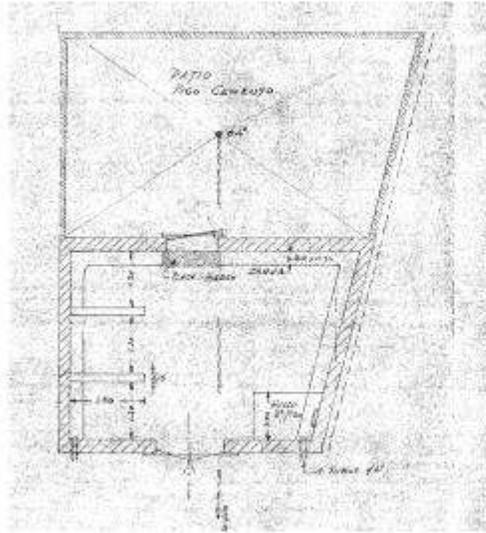
Plano de Acceso de 1942. Fuente: Archivo central de Predios, SDP.

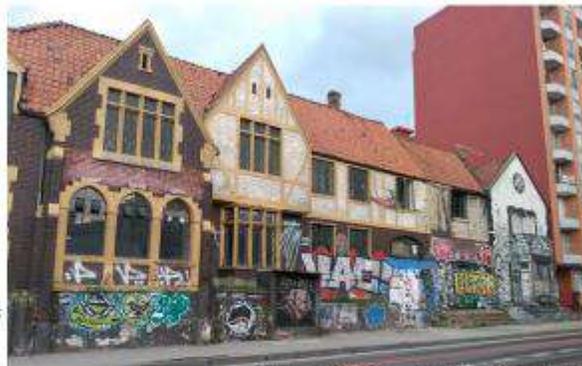
Fachada principal del inmueble 3 y sus vecinarios. Fuente: SDP

Diseño: Puerto Cuervo (Ingenieros constructores) y Arq. Otto H. Marmorek  
 Propietario: Eva Hernández  
 Uso: Vivienda de dos pisos  
 Licencia No. 0448 de Junio de 1940

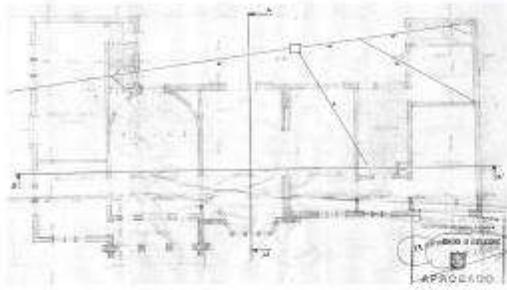
La vivienda contaba sobre la carrera 7ª con un porche (hoy inexistente). Luego de este espacio seguía un vestíbulo de entrada que repartía a los diferentes ámbitos y donde se daban de manera protagónica las escaletas circulares. Luego venía el comedor que se comunicaba con la cocina a través del llamado "office". Finalmente, más al sur se encontraba el garage y el espacio de servicio, una amplia habitación con baño exclusivo.

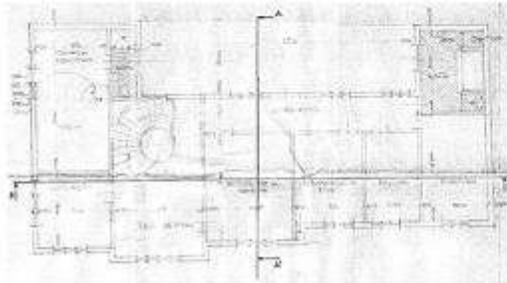
En el segundo nivel, se concentraba la vida privada antecedida por un vestíbulo de recibo que comunicaba al corredor, ubicado hacia el interior del predio y este a las habitaciones para los miembros de la familia, la señora Hernández, y su hija, más dos habitaciones adicionales; al final del corredor, se ubicaba el cuarto de baño, llamado así por su gran dimensión. Al costado norte la vivienda contaba con un costurero.

Planos de Rocaña de 1940. Fuente: Archivo central de Predios, SOP.

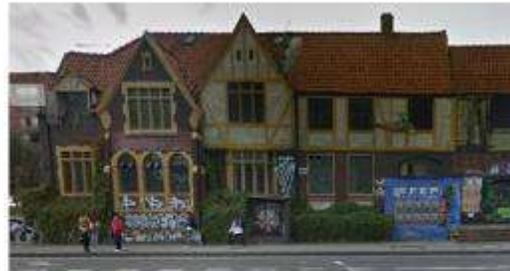
Fachada principal y lateral. Fuente: Archivo DPE.

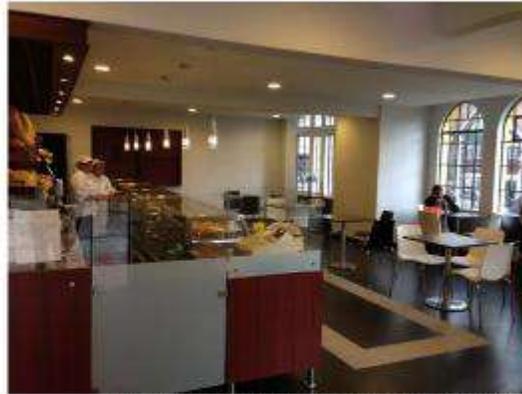
Fotografías del exterior e interior de la panadería Pan Fino. Fuente: Google

En cuanto al estado de conservación del inmueble y las modificaciones cabe mencionar que, por un lado, la vivienda poco después de ser construida pasó a estar ocupada por una de las panaderías más representativas de la ciudad de Bogotá, panadería Pan Fino, cerrada hace algunos años. Debido a este uso sufrió importantes adecuaciones al interior, la más significativa fue la demolición de la escalera principal.

En cuanto al estado de conservación del inmueble y sus modificaciones cabe mencionar que poco después de ser construida la vivienda pasó a estar ocupada por una de las panaderías más representativas de la ciudad de Bogotá, Pan Fino, cerrada hace algunos años. Debido a este uso sufrió importantes adecuaciones al interior, siendo la más significativa la demolición de la escalera principal. Entre otras transformaciones se encuentra la eliminación del antejardín elevado sobre la Carrera 7ª debido a las ampliaciones hechas a esta vía, la eliminación del porche, la transformación del vano del garaje y la eliminación de la chimenea.

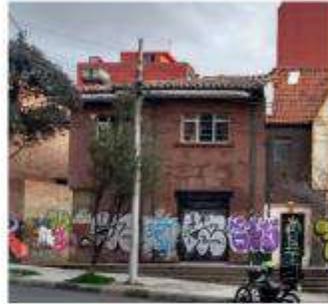
Fachada principal y lateral del inmueble 5 y localización. Fuente: IDPC

**Diseño:** Ramón Rodríguez, Ingenieros - Arquitectos  
**Propietario:** Sr. Coronel Diógenes Gil  
**Uso:** Vivienda de dos pisos  
**Licencia del 9 de enero de 1937**

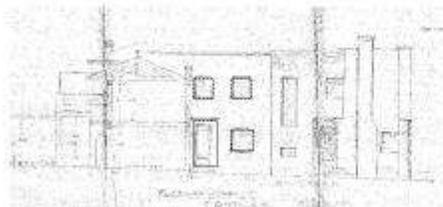
Plano de licencia de 1935. Fuente: Archivo central de Planos, SDP.

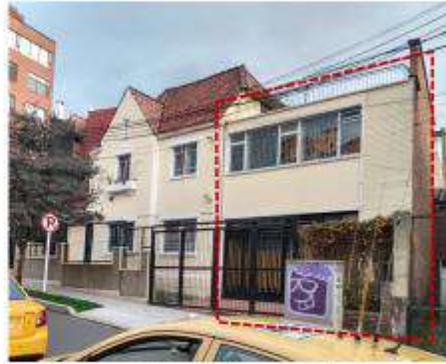
Fachada principal del inmueble 5 y localización. Fuente: IDPC.

Diseño: Julio Molano Guerrero  
 Propietaria: Lucía Villa Herrera  
 Uso: Vivienda de dos pisos (1939)  
 Licencia No. 3707 de Noviembre de 1945: Reforma de construcción existente y adición de dos pisos.

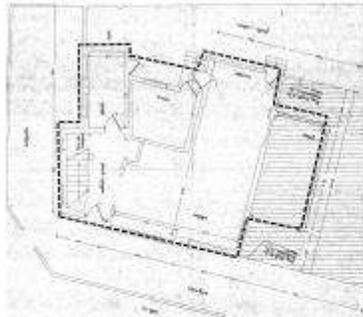
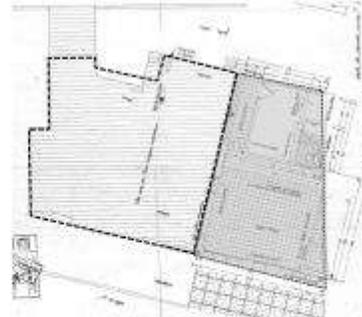
Plano de licencia de 1963. Fuente: Archivo Central de Planos, SDP.

En el área circundante se desarrollaban espacios adicionales de un solo nivel, el estudio y el garaje; sin embargo, este volumen compacto fue modificado con licencia en 1963 mediante una reforma y una importante adición de dos niveles en el costado occidental. En términos generales, esta casa cuenta con espacios prototípicos y una distribución estandarizada; se trata de una casa compacta con un área libre que la rodea, lo que le permite tener accesos en la parte posterior. Sin embargo, con la adición que se hizo en 1963, parte de sus valores se vieron disminuidos. Hay adicionalmente otras intervenciones en la parte trasera, sin licencia, que ocupan los patios posteriores. En términos de volumetría, la casa contaba con volúmenes de diferentes alturas y varios retrocesos que se han perdido.

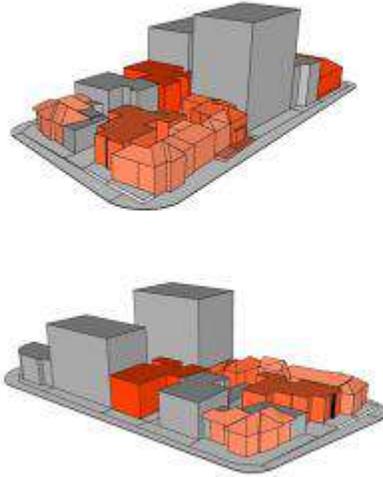
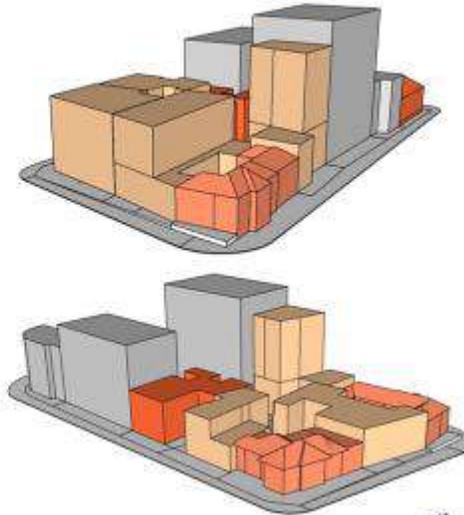
Modelo de la manzana de estudio. Fuente: Elaboración IDPC

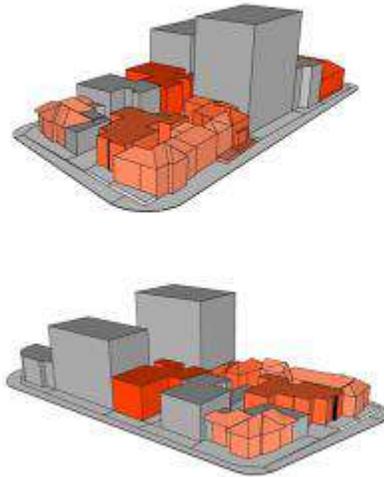
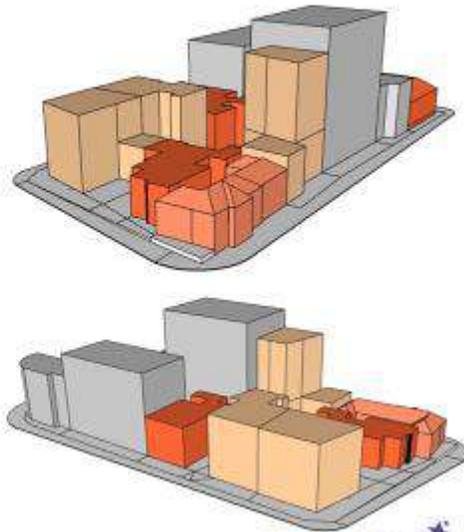
Modelo de la manzana de estudio. Fuente: Elaboración IDPC
