**CONSEJO DISTRITAL DE PATRIMONIO CULTURAL CDPC**  
**Acta No. 8 de 2021– Sesión extraordinaria**

#### 3.1. Solicitud de exclusión del listado de Bienes de Interés Cultural del ámbito distrital del inmueble localizado en la Carrera 16 No. 24 - 33/45.

# ESTUDIO DE VALORACIÓN PATRIMONIAL

## ESTACIÓN METRO 26

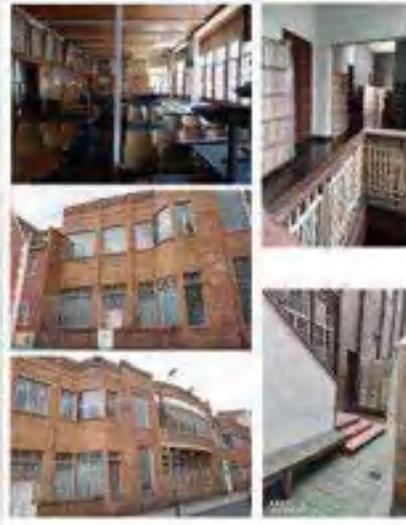
<p style="text-align: center;">3</p> <p>El inmueble se encuentra en buen estado de conservación, este actualmente en uso como archivo y bodega por parte del propietario.</p> <p>No se evidencian alteraciones en la fachada.</p>

En cuanto al *estado de conservación*, se observa que el edificio se encuentra en buen estado, no presenta fallos estructurales, alteraciones y/o ampliaciones que desvirtúen la propuesta original, cuenta además con elementos ornamentales y de carpintería en buen estado. Las intervenciones son menores y corresponden sobre todo a cerramientos de patios que se hicieron para adecuar el uso de equipamiento educativo a almacenamiento, a este criterio se le otorga un puntaje de 3.

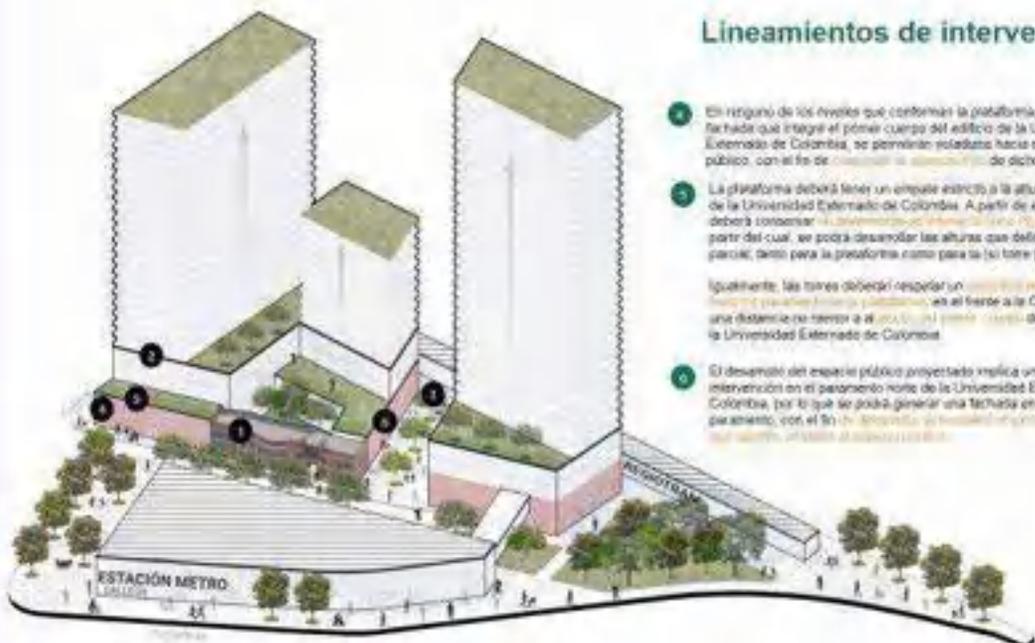
- El ringón de los niveles que conforman la plataforma, en la fachada que integran el primer cuerpo del edificio de la Universidad Externado de Colombia, se permitirá rotar hacia el espacio público, con el fin de **conectar la estructura** de dicho edificio.
- La plataforma deberá tener un empuje estricto a la altura del edificio de la Universidad Externado de Colombia. A partir de este nivel, se deberá conservar **el desarrollo de la estructura** de dicho edificio, a partir del cual, se podrá desarrollar las alturas que defina el plan parcelar, tanto para la plataforma como para la (s) torre (s).

- El desarrollo del espacio público proyectado implica una intervención en el pasadizo norte de la Universidad Externado de Colombia, por lo que se podrá generar una fachada en dicho pasadizo, con el fin de **generar un espacio público** que permita un **flujo de personas** al espacio público.

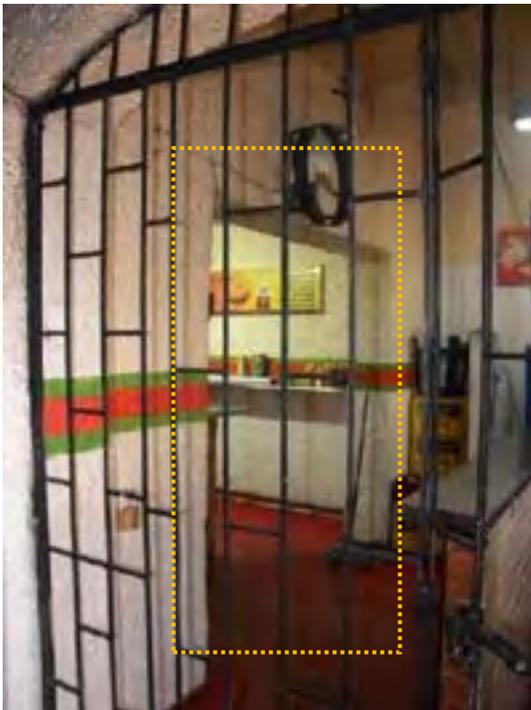
**Imagen 10** Alteraciones de la conformación espacial original

Se evidencia apertura de vanos

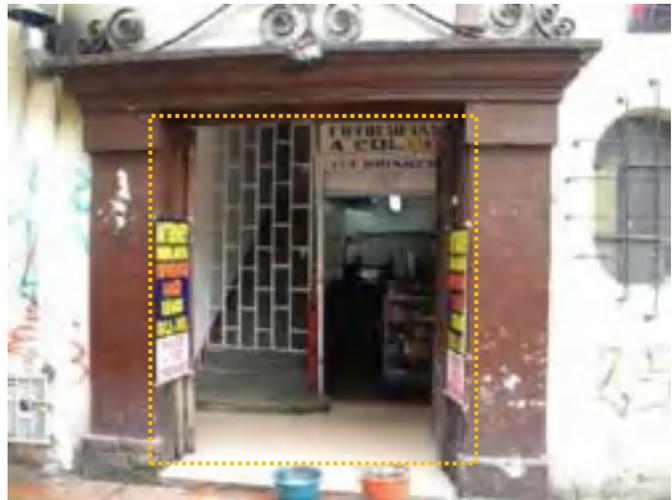
**Imagen 11** Alteraciones en la estructura funcional.

Se evidencia modificación en los pisos.

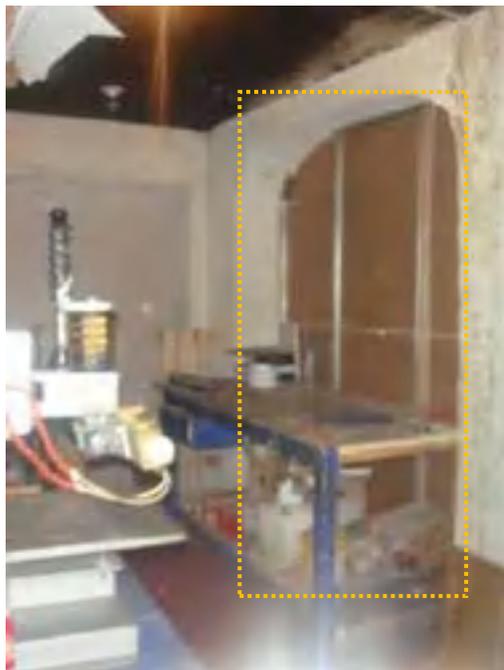
**Imagen 12** Subdivisión y Modificación espacial

Subdivisión espacial en paneles de madera.

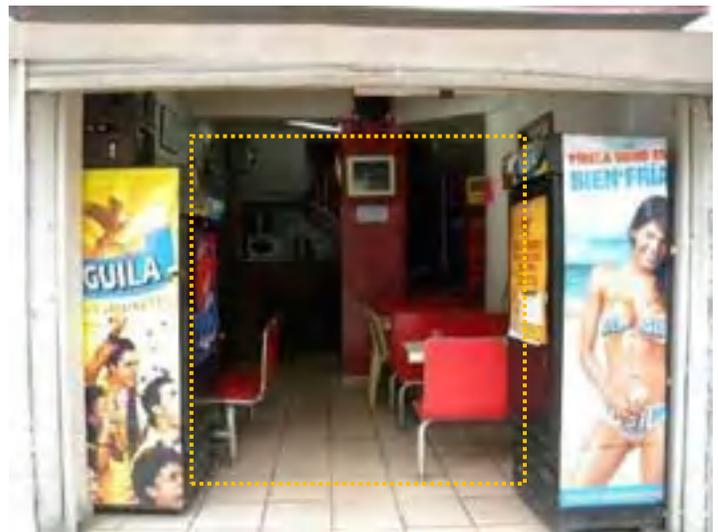
**Imagen 13** Alteraciones en la estructura funcional.

Se evidencia modificación en los pisos.

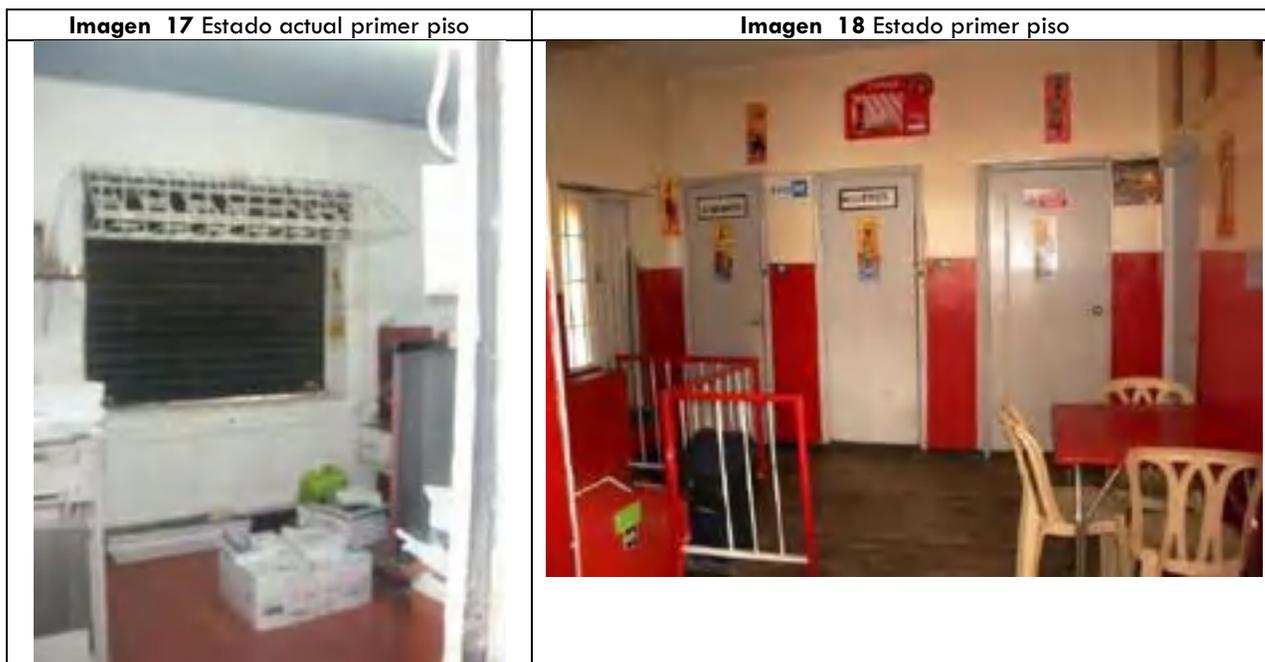
Como se evidencia en las siguientes imágenes, la edificación ha sido alterada, principalmente para realizar adecuaciones funcionales. Las imágenes 17 y 18, muestran las adecuaciones de vanos hacia la fachada y las adecuaciones para instalaciones sanitarias.

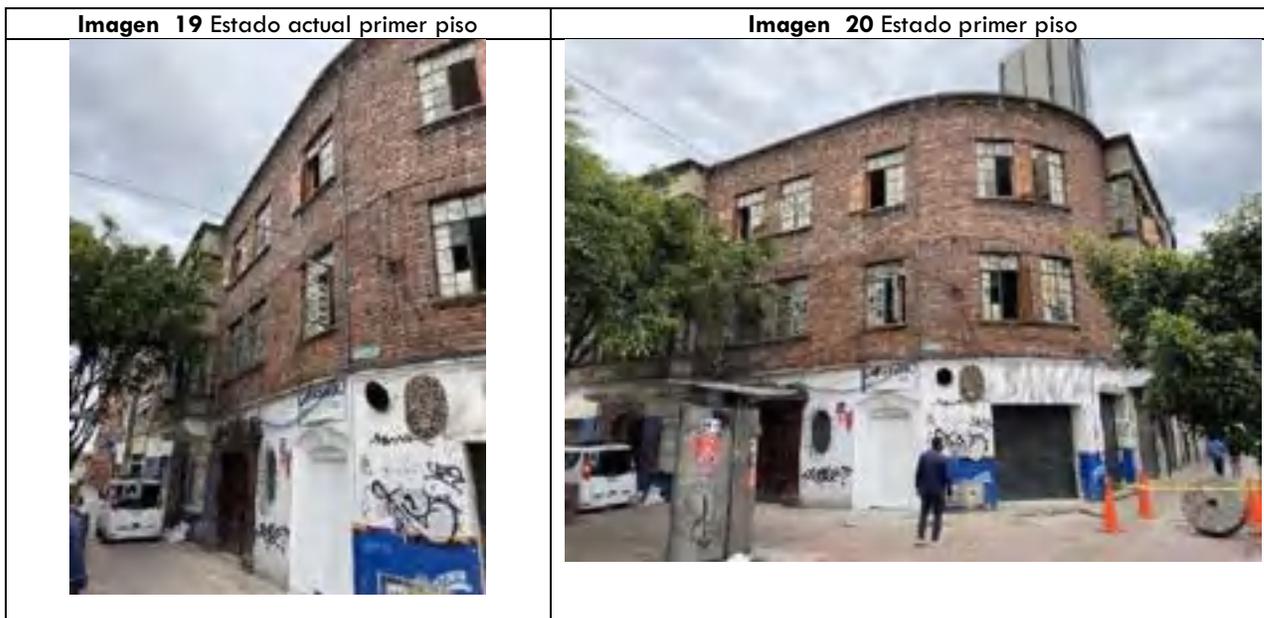
De acuerdo a la visita al inmueble y estudio de las condiciones de determinaron su valoración como Bien de Interés Cultural, se encuentra que la edificación ha sido alterada, presenta pérdida parcial de elementos estéticos, arquitectónicos y funcionales. Actualmente, según evidencian las imágenes 19 y 20, se adelantan obras al interior del inmueble.

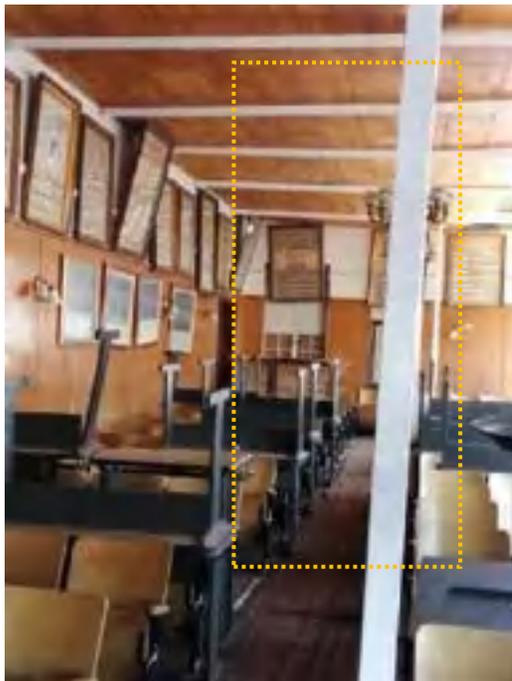
**Imagen 24** Alteraciones en la estructura funcional.

Reforzamiento en estructura metálica

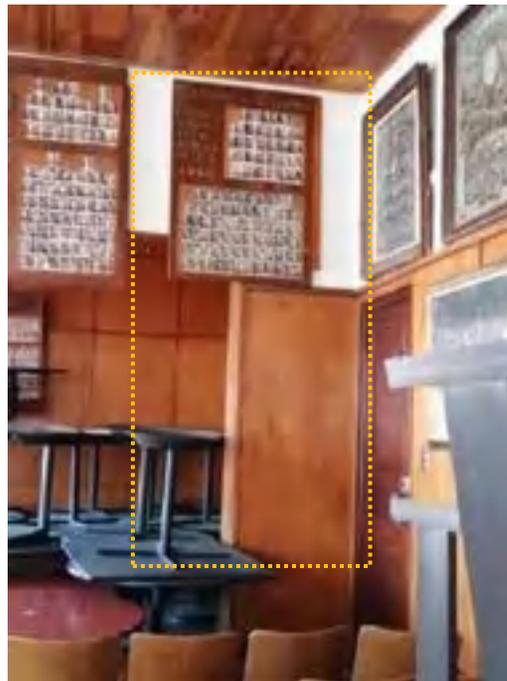
Subdivisión espacial en paneles de madera.
