ASUNTO: Acciones de control urbanístico para el Inmueble de Interés Cultural ubicado en la **Carrera 12D No. 14-45 Sur (nueva) Carrera 13 No. 14-45 sur (antigua)**

INFORME DE CONTROL URBANO

NORMATIVA, ANTECEDENTES Y RESULTADO DE LA VISITA DE INSPECCIÓN VISUAL AL OBJETO DE LA SOLICITUD DE CONTROL URBANO

ELABORADO POR:	SAHIDY PASTRANA MORALES	FECHA DE LA VISITA:	2 DE JULIO DE 2021
-----------------------	-------------------------	----------------------------	--------------------

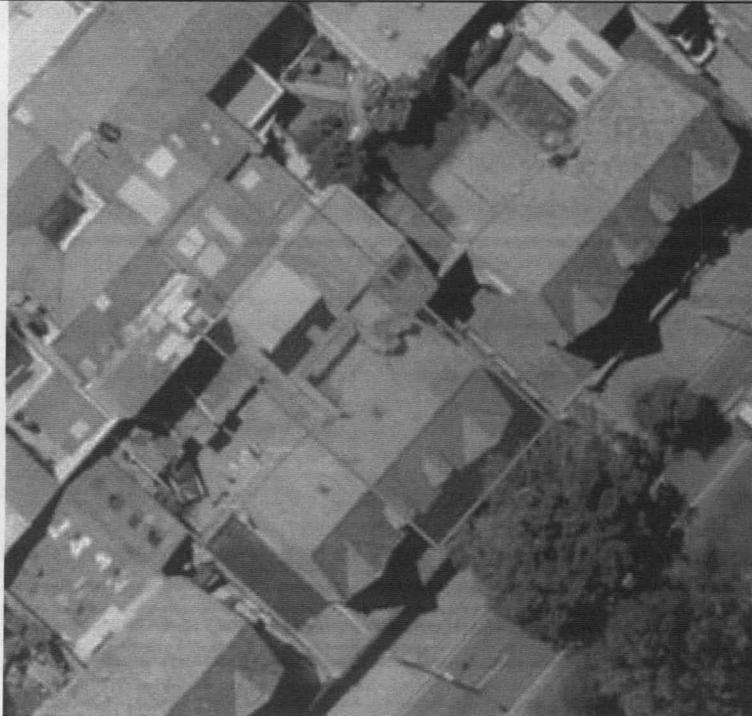
Imagen aérea del predio de la Carrera 12D No. 14-45 sur (fecha de captura de la imagen: 2014)
Fuente: <http://mapas.bogota.gov.co/>
