ELABORADO POR: PAOLA ANDREA RANGEL M. FECHA DE LA VISITA: 20 de octubre de 2021

INFORME DE CONTROL URBANO

NORMATIVA, ANTECEDENTES Y RESULTADO DE LA VISITA DE INSPECCIÓN VISUAL AL OBJETO DE LA SOLICITUD DE CONTROL URBANO

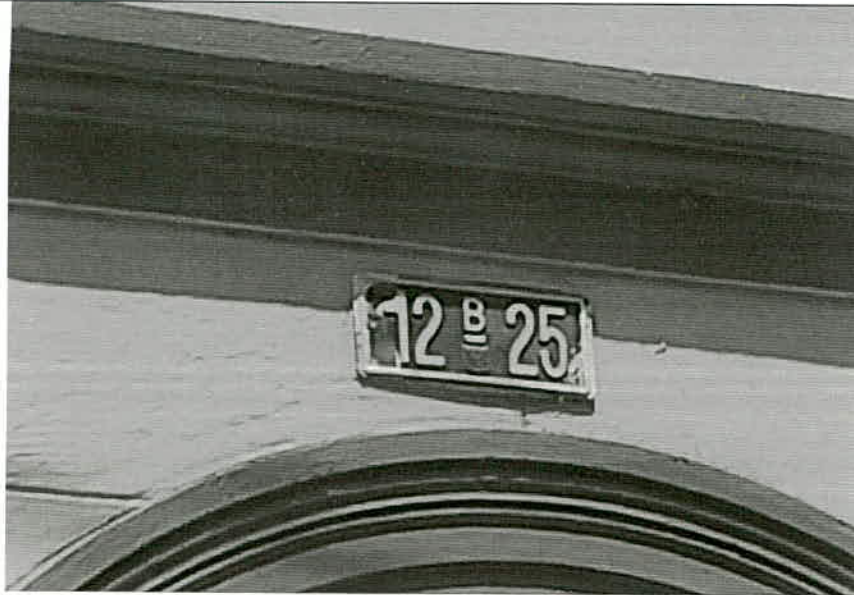
Fotografía 2 – Nomenclatura del inmueble ubicado en la Carrera 21 No. 12B-25/29/35  
(Fecha de toma de la imagen 20 de octubre de 2021).
