INSTITUTO DISTRITAL DE PATRIMONIO CULTURAL  
 PROTECCION DEL PATRIMONIO CULTURAL  
 ACTA DE VISITA DE INSPECCION VISUAL CONTROL URBANO

**INFORME DE CONTROL URBANO**

**NORMATIVA, ANTECEDENTES Y RESULTADO DE LA VISITA DE INSPECCIÓN VISUAL AL OBJETO DE LA SOLICITUD DE CONTROL URBANO**

ASUNTO: Acciones de Control Urbanístico para el Inmueble de Interés Cultural ubicado en la **KR 17 42 59**.

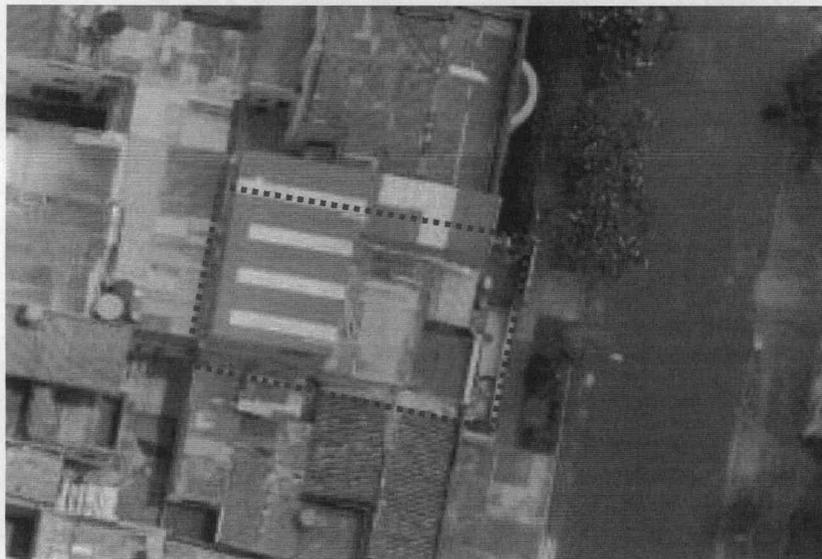
Imagen aérea del predio de la Carrera 17 42 59 (fecha de captura de la imagen: 2014)  
Fuente: <http://mapas.bogota.gov.co/>
