Asunto: Respuesta a solicitud de control urbano para el inmueble Bien de Interés Cultural ubicado en la **Carrera 16 A 48 56**, Localidad de Teusaquillo.

INSTITUTO DISTRITAL DE PATRIMONIO CULTURAL  
PROTECCION DEL PATRIMONIO CULTURAL  
ACTA DE VISITA DE INSPECCION VISUAL CONTROL URBANO

**INFORME DE CONTROL URBANO**

**NORMATIVA, ANTECEDENTES Y RESULTADO DE LA VISITA DE INSPECCIÓN VISUAL AL OBJETO DE LA SOLICITUD DE CONTROL URBANO**

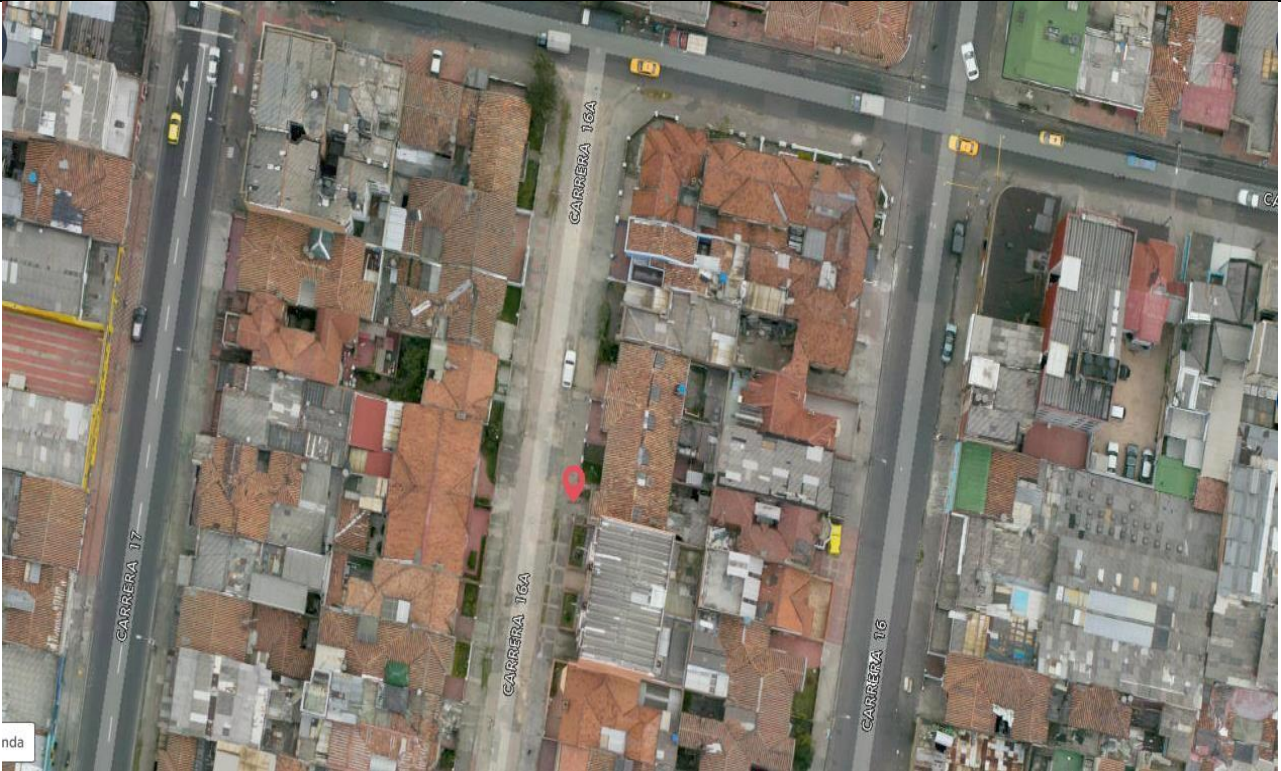
Imagen- aérea del predio de la Carrera 16 A 48 52/56, se señala la ubicación.  
(fecha de captura de la imagen: 2014)  
Fuente: <http://mapas.bogota.gov.co/>

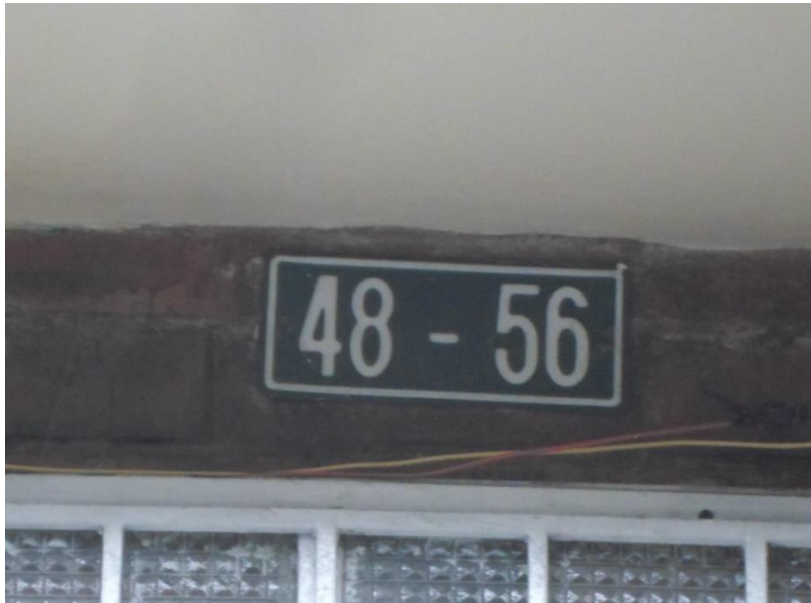
Foto 2- KR 16 48-56 Imagen de nomenclatura actual  
(fecha de captura de la imagen: 11-02-2022)
