Asunto: Acciones de control urbanístico para el inmueble localizado en la **DG 40A BIS 14 83 y/o KR 15 40A 44 Esquina.**

Radicado IDPC: 20225110041992 del 16 de junio de 2022.

INFORME DE CONTROL URBANO

NORMATIVA, ANTECEDENTES Y RESULTADO DE LA VISITA DE INSPECCIÓN VISUAL AL OBJETO DE LA SOLICITUD DE CONTROL URBANO

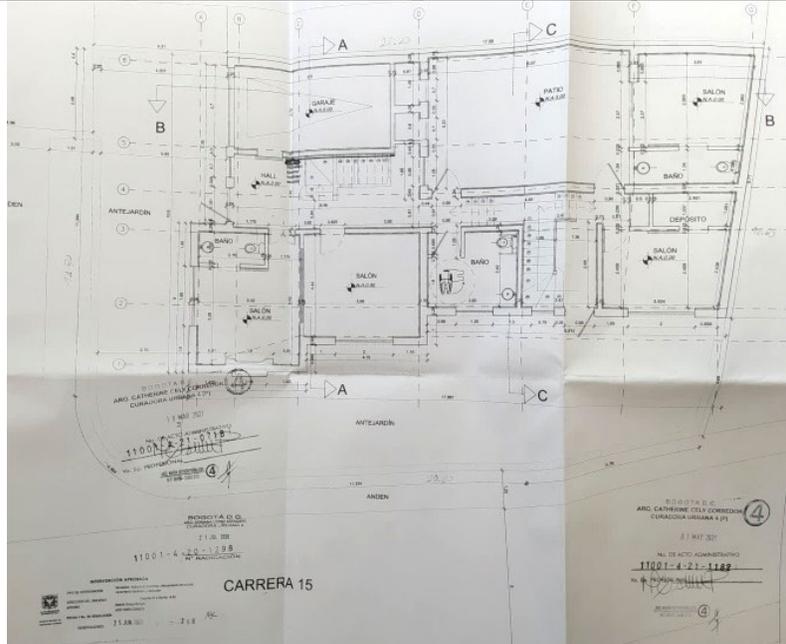
Imagen 2 – Plano de planta primer piso propuesta con sellos de la Licencia de Construcción No. 11001-4-21-1182. Fuente: Documentos de la obra Diagonal 40A BIS 14 83.

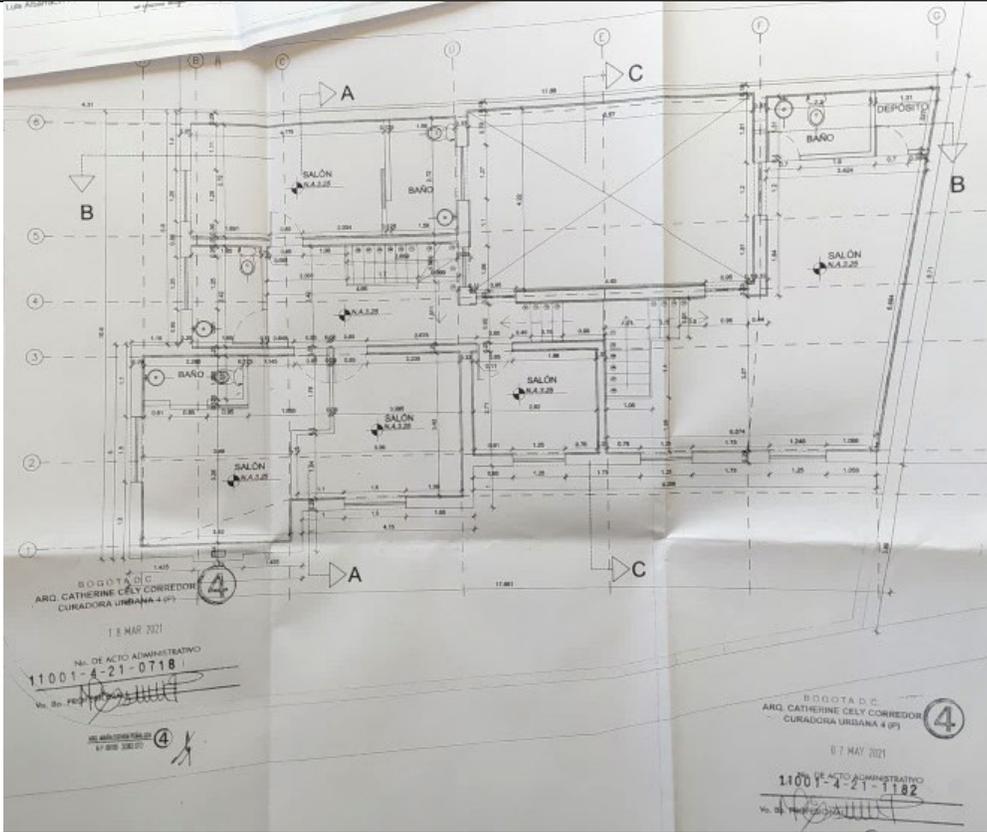
Imagen 3 – Plano de planta segundo piso propuesta con sellos de la Licencia de Construcción No. 11001-4-21-1182.
Fuente: Documentos de la obra Diagonal 40A BIS 14 83.
