Asunto: Acciones de control urbanístico para el Inmueble de Interés Cultural ubicado en la **CL 58 B 18 27**, perteneciente al Sector de Interés Cultural SAN LUIS.

**INFORME DE CONTROL URBANO**

**NORMATIVA, ANTECEDENTES Y RESULTADO DE LA VISITA DE INSPECCIÓN VISUAL AL OBJETO DE LA SOLICITUD DE CONTROL URBANO**

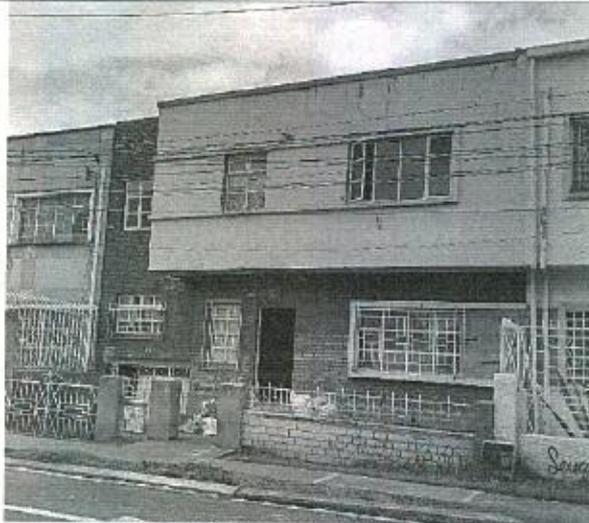
4. **Inmueble ubicado en la KR 19 57 47.** En sitio se observan obreros al interior del inmueble en donde se encuentran realizando obra, nos atiende el arquitecto Henry Dueñas quien se identifica como responsable de la obra, quien comenta las intervenciones que se están llevando a cabo:

- Resanes, pañetes y arreglo de muros por humedades
  - Cambio de cielo rasos
  - Cambio de redes hidrosanitarias y eléctricas
  - Aumento de carga eléctrica ante Enel Condensa

**Fotografía 16** – Estado actual de la fachada KR 19 57 47  
(Fecha de toma de la imagen 12 de mayo de 2022).

El uso del inmueble es residencial. Se informo al responsable de la obra, que en concordancia a lo establecido por el Decreto 2359 TODAS las intervenciones a realizar en un inmueble con declaratoria individual, debe contar previo a su ejecución, con autorización emitida por parte del IDPC, y en los casos que se requiera la respectiva licencia de construcción. **Al momento de la visita NO presentaron ningún permiso o autorización; y en la correspondiente búsqueda de antecedentes, a la fecha NO se registra ningún trámite o solicitud presentada relacionada con la intervención del inmueble.**

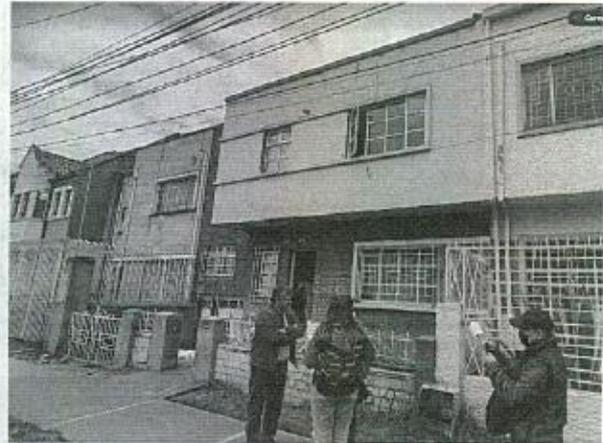
**Fotografía 17** – Se observa equipo de control urbano realizando charla de información en el inmueble ubicado en la KR 19 57 47.  
(Fecha de toma de la imagen 12 de mayo de 2022).

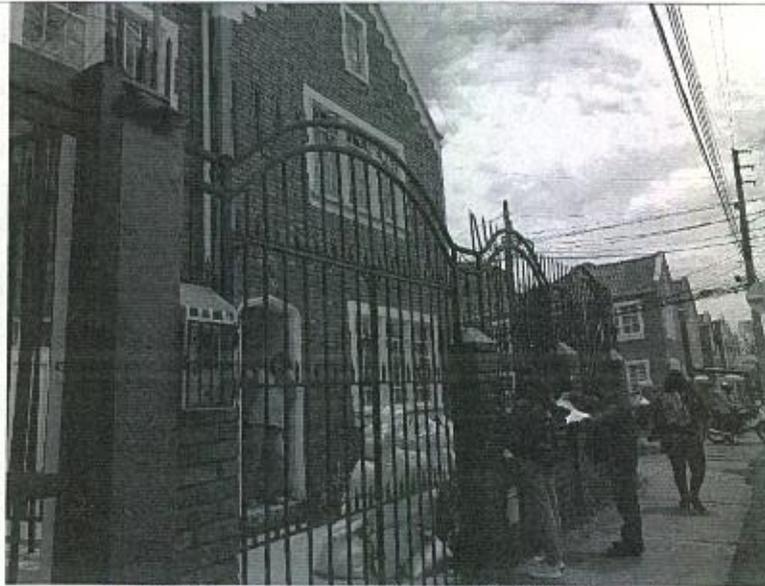
8. **Inmueble ubicado en la KR 19 A 63 91/93 esquina.** Al momento de la visita, se observó la ejecución aparente de reparaciones locativas al interior del inmueble, la visita de inspección fue atendida por el Sr. Mauricio Carreño, quien comenta que llevan 15 días en obra y menciona entre otras las siguientes intervenciones:

- Resanes, pañetes y pintura en general
- Cambio de cielo rasos para instalar dry wall
- Retiro y cambio de enchapes

Fotografía 38 – Estado actual de la fachada **KR 19 A 63 91/93** esquina  
(Fecha de toma de la imagen 12 de mayo de 2022).

Se hizo entrega del plegable de control urbano del IDPC, donde se encuentran las directrices para solicitar los respectivos permisos para intervención, así como correos electrónicos y direcciones para mayor información al respecto. Lo anterior debido a que, **a la fecha NO se tiene registro de permisos o autorizaciones emitidas por parte del IDPC para llevar a cabo dichas reparaciones.**

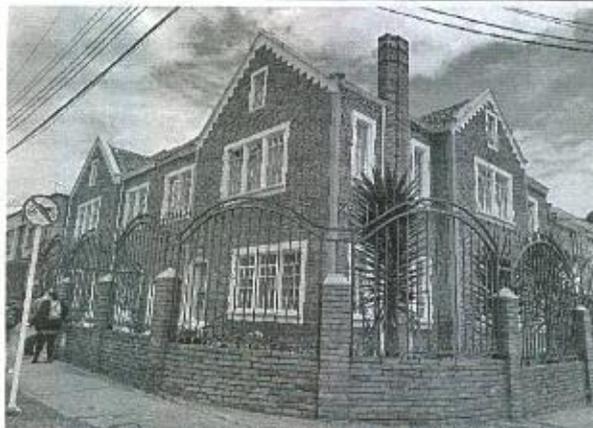
Fotografía 39 – Estado actual de la fachada **KR 19 A 63 91/93**  
(Fecha de toma de la imagen 12 de mayo de 2022).

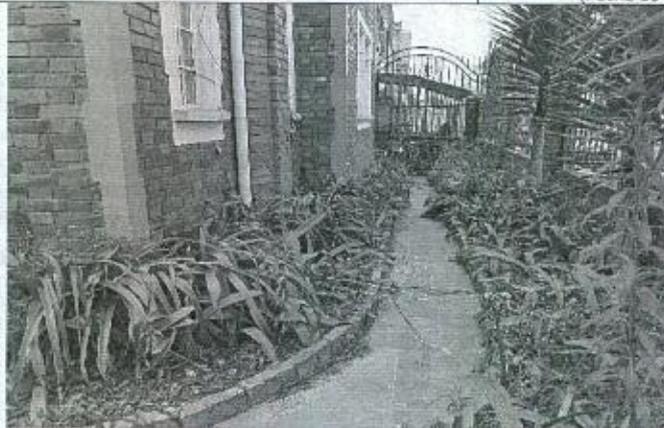
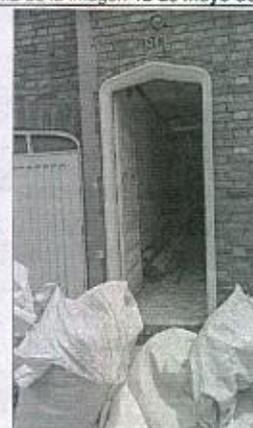
Fotografía 41 y 42 – Zona de antejardín y acceso principal del inmueble **KR 19 A 63 91/93**  
(Fecha de toma de la imagen 12 de mayo de 2022).

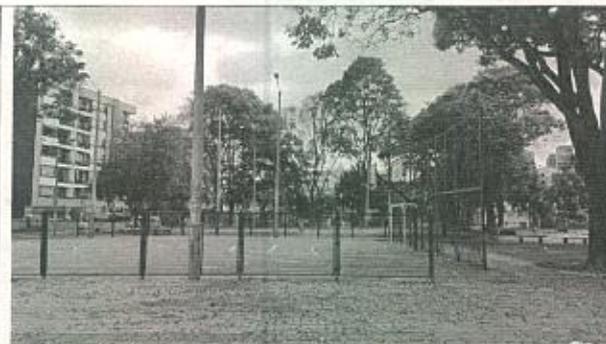
**Fotografía 43** – Registro Fotográfico del sector desarrollo individual de SAN LUIS en sus zonas verdes, vías y andenes.  
(Fecha de toma de la imagen 12 de mayo de 2022).

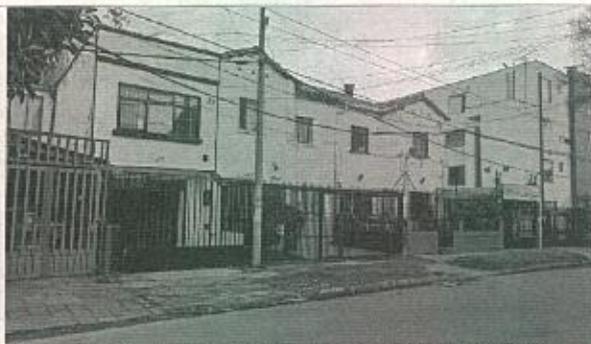
**Fotografía 44** – Registro Fotográfico del sector desarrollo individual de SAN LUIS en sus zonas verdes, vías y andenes.  
(Fecha de toma de la imagen 12 de mayo de 2022).

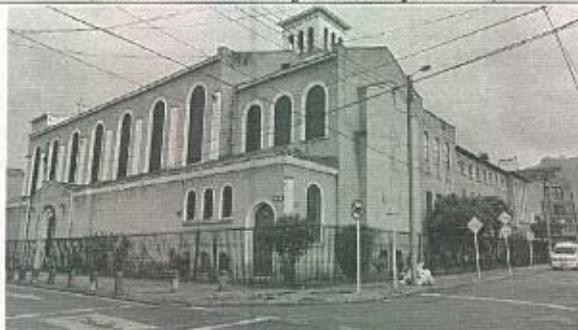
**Fotografía 45** – Registro Fotográfico del sector desarrollo individual de SAN LUIS en sus zonas verdes, vías y andenes.  
(Fecha de toma de la imagen 12 de mayo de 2022).

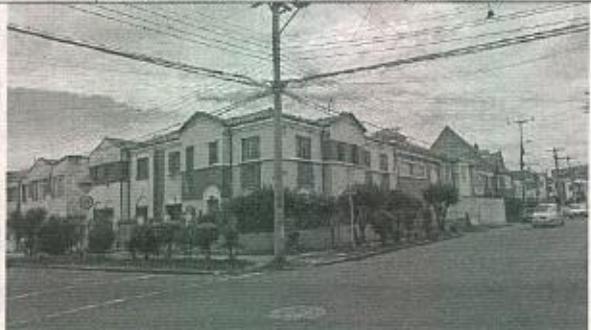
**Fotografía 46** – Registro Fotográfico del sector desarrollo individual de SAN LUIS en sus zonas verdes, vías y andenes.  
(Fecha de toma de la imagen 12 de mayo de 2022).

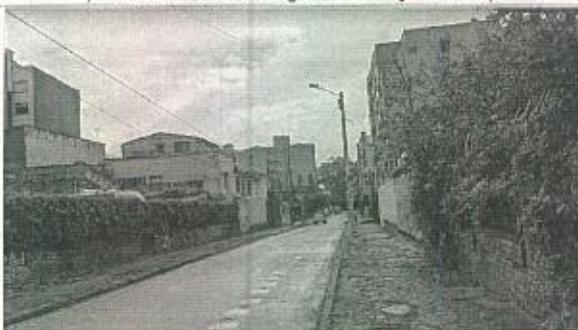
**Fotografía 47** – Registro Fotográfico del sector desarrollo individual de SAN LUIS en sus zonas verdes, vías y andenes.  
(Fecha de toma de la imagen 12 de mayo de 2022).

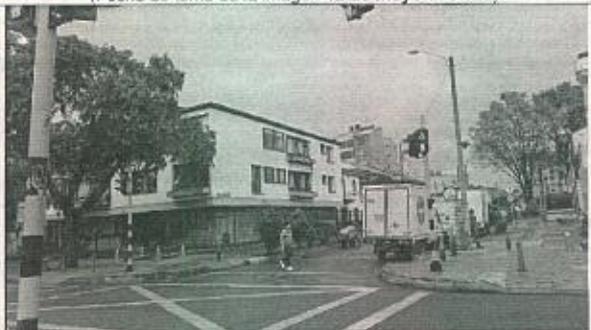
**Fotografía 48** – Registro Fotográfico del sector desarrollo individual de SAN LUIS en sus zonas verdes, vías y andenes.  
(Fecha de toma de la imagen 12 de mayo de 2022).

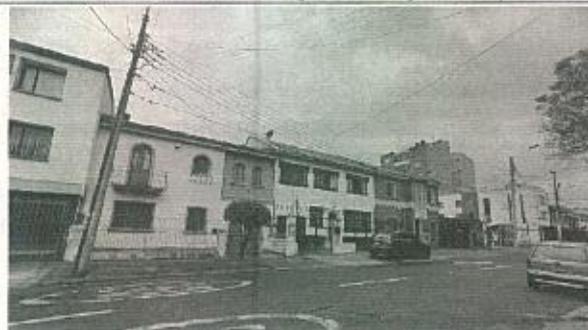
**Fotografía 49** – Registro Fotográfico del sector desarrollo individual de SAN LUIS en sus zonas verdes, vías y andenes.  
(Fecha de toma de la imagen 12 de mayo de 2022).

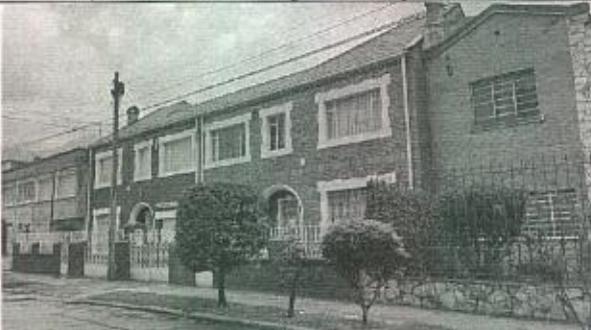
**Fotografía 50** – Registro Fotográfico del sector desarrollo individual de SAN LUIS en sus zonas verdes, vías y andenes.  
(Fecha de toma de la imagen 12 de mayo de 2022).

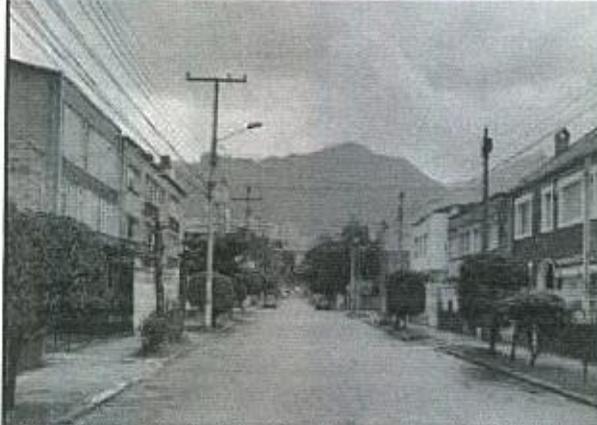
**Fotografía 51** – Registro Fotográfico del sector desarrollo individual de SAN LUIS en sus zonas verdes, vías y andenes.  
(Fecha de toma de la imagen 12 de mayo de 2022).

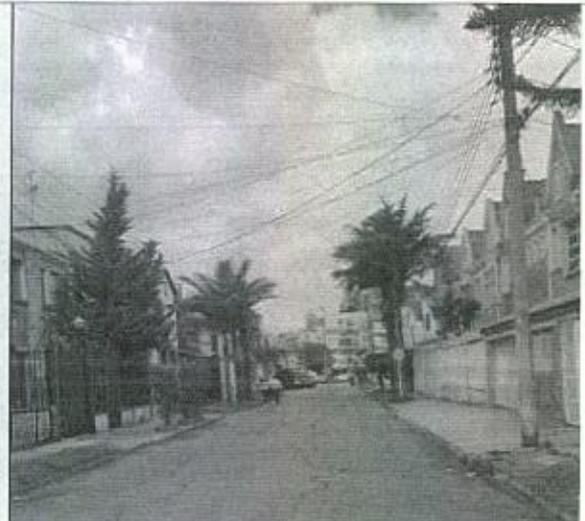
**Fotografía 52** – Registro Fotográfico del sector desarrollo individual de SAN LUIS en sus zonas verdes, vías y andenes.  
(Fecha de toma de la imagen 12 de mayo de 2022).

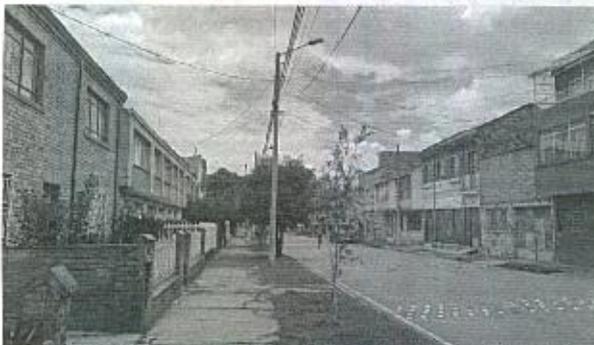
**Fotografía 53** – Registro Fotográfico del sector desarrollo individual de SAN LUIS en sus zonas verdes, vías y andenes.  
(Fecha de toma de la imagen 12 de mayo de 2022).

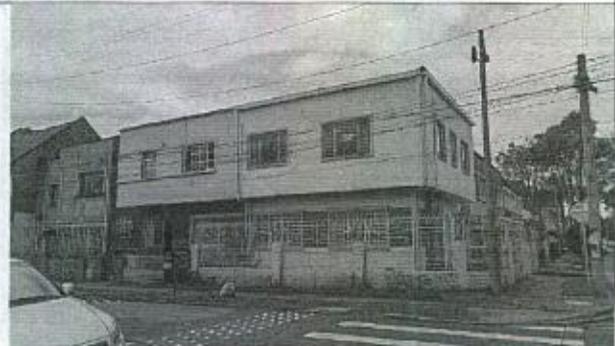
**Fotografía 54** – Registro Fotográfico del sector desarrollo individual de SAN LUIS en sus zonas verdes, vías y andenes.  
(Fecha de toma de la imagen 12 de mayo de 2022).

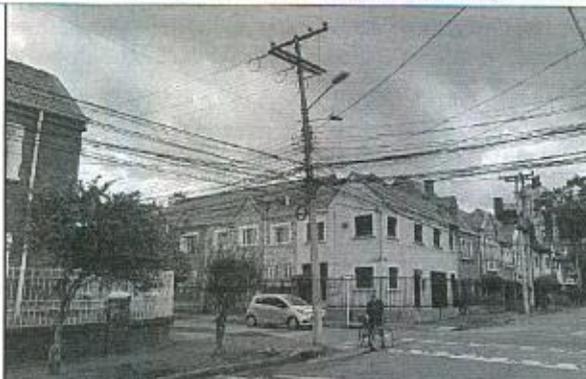
**Fotografía 55** – Registro Fotográfico del sector desarrollo individual de SAN LUIS en sus zonas verdes, vías y andenes.  
(Fecha de toma de la imagen 12 de mayo de 2022).

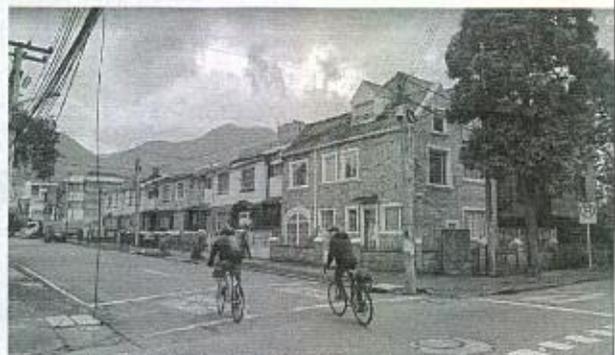
**Fotografía 56** – Registro Fotográfico del sector desarrollo individual de SAN LUIS en sus zonas verdes, vías y andenes.  
(Fecha de toma de la imagen 12 de mayo de 2022).

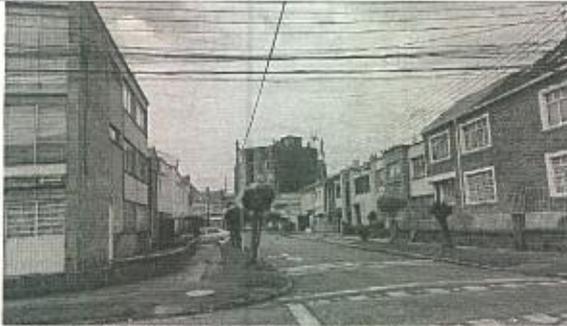
**Fotografía 57** – Registro Fotográfico del sector desarrollo individual de SAN LUIS en sus zonas verdes, vías y andenes.  
(Fecha de toma de la imagen 12 de mayo de 2022).

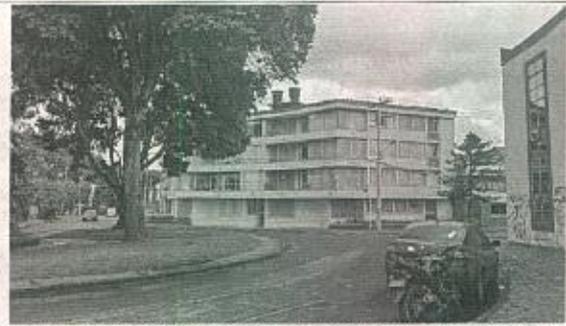
**Fotografía 58** – Registro Fotográfico del sector desarrollo individual de SAN LUIS en sus zonas verdes, vías y andenes.  
(Fecha de toma de la imagen 12 de mayo de 2022).

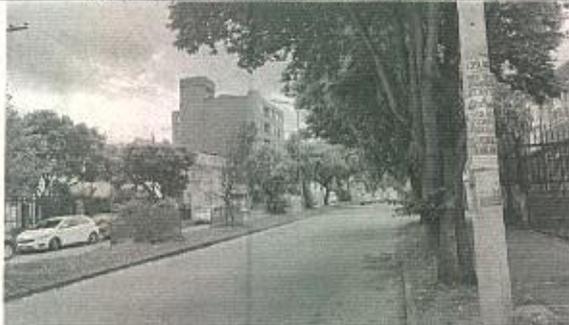
**Fotografía 59** – Registro Fotográfico del sector desarrollo individual de SAN LUIS en sus zonas verdes, vías y andenes.  
(Fecha de toma de la imagen 12 de mayo de 2022).

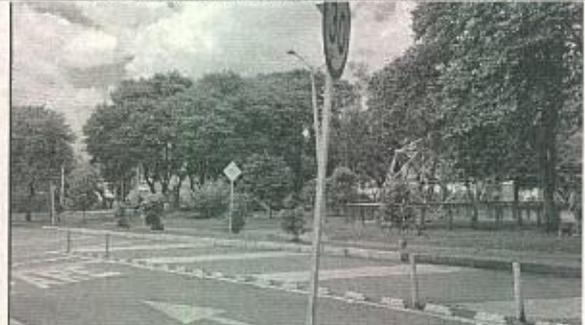
**Fotografía 60** – Registro Fotográfico del sector desarrollo individual de SAN LUIS en sus zonas verdes, vías y andenes.  
(Fecha de toma de la imagen 12 de mayo de 2022).
