Asunto: Acciones de control urbanístico para el inmueble ubicado en la **Calle 6A 7 58**, de la localidad de La Candelaria.

INFORME DE CONTROL URBANO

NORMATIVA, ANTECEDENTES Y RESULTADO DE LA VISITA DE INSPECCIÓN VISUAL AL OBJETO DE LA SOLICITUD DE CONTROL URBANO

ELABORADO POR:	DARIO ZAMBRANO	FECHA DE LA VISITA:	23 de agosto de 2022
----------------	----------------	---------------------	----------------------

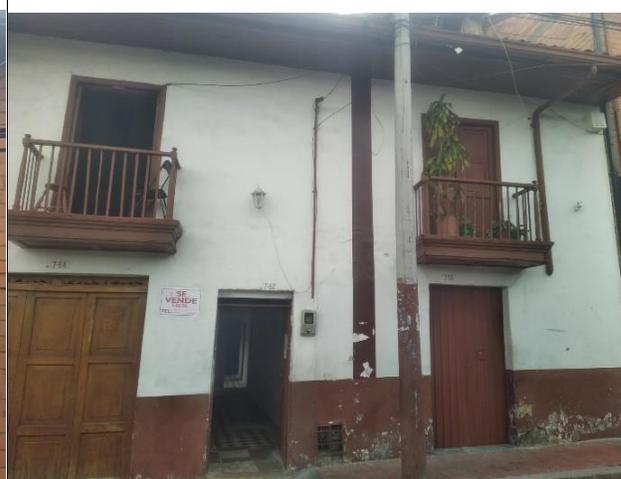
Fotografía 3. Acceso principal del inmueble localizado en la Calle 6 A No. 7 - 58.  
(fecha de captura de la imagen: 2022-08-23)

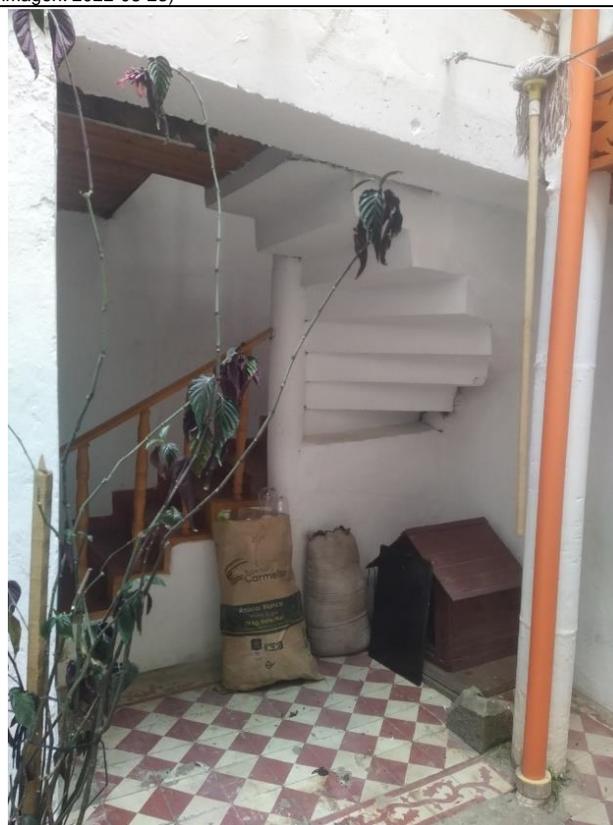
Fotografía 6. Escalera que conduce al segundo nivel, desde el patio central del inmueble localizado en la Calle 6 A No. 7 - 58.  
(fecha de captura de la imagen: 2022-08-23)

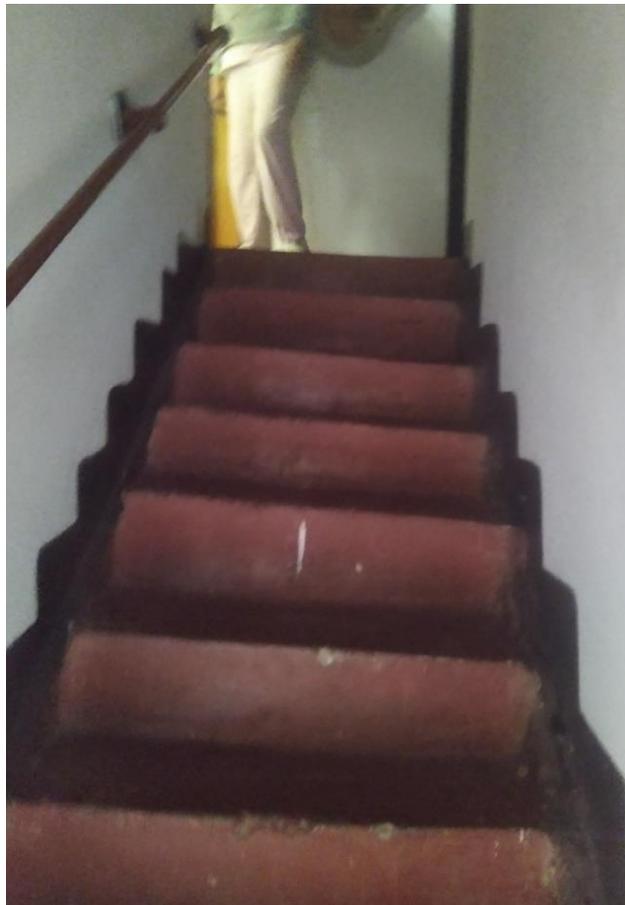
Fotografía 9. Punto fijo que conduce del segundo al tercer nivel del inmueble localizado en la Calle 6 A No. 7 - 58.  
(fecha de captura de la imagen: 2022-08-23)

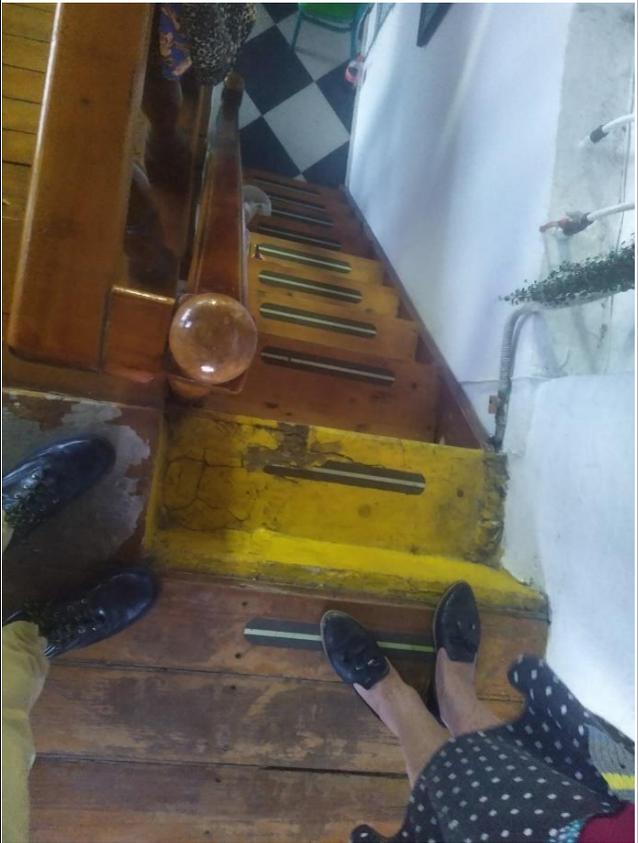
Fotografía 10. Punto fijo que conduce del tercer al cuarto nivel del inmueble localizado en la Calle 6 A No. 7 - 58.  
(fecha de captura de la imagen: 2022-08-23)

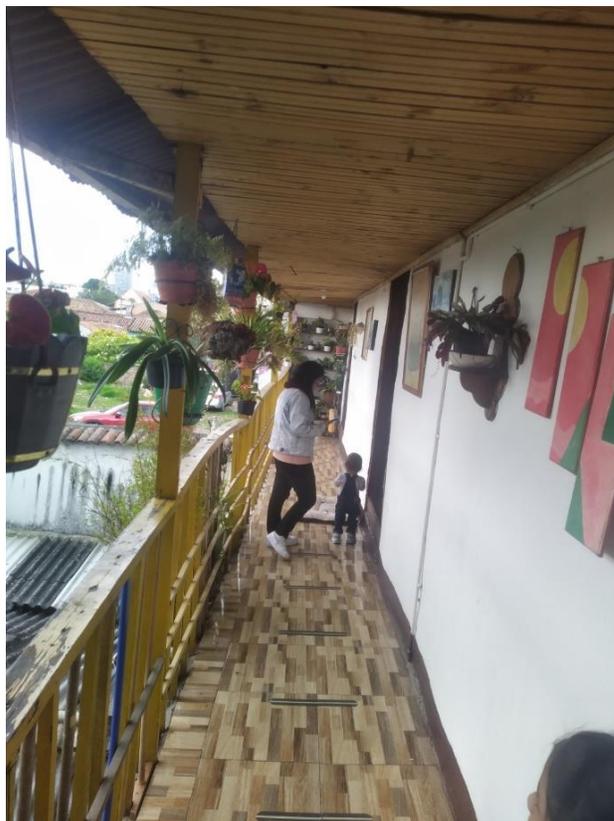
Fotografía 12. Tercer nivel, hacia la parte posterior del inmueble localizado en la Calle 6 A No. 7 - 58.
