Asunto: Acciones de control urbanístico para el conjunto de inmuebles que conforman el **COLEGIO SANTÍSIMO ROSARIO**, con ingreso principal en el inmueble de la **KR 4 9 37/39**, pertenecientes al ámbito PEMP del Centro Histórico de Bogotá D.C.

Radicado IDPC: 20225110050222 del 21 de julio de 2022.

INFORME DE CONTROL URBANO

NORMATIVA, ANTECEDENTES Y RESULTADO DE LA VISITA DE INSPECCIÓN VISUAL AL OBJETO DE LA SOLICITUD DE CONTROL URBANO

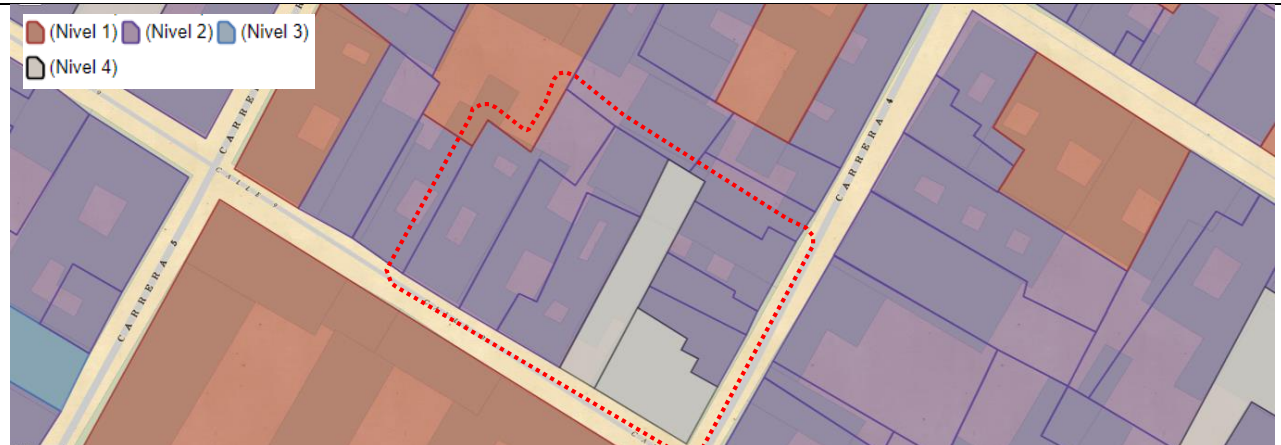
Plano normativo del conjunto de predios que conforman el **COLEGIO SANTÍSIMO ROSARIO**, se indica su relación de colindancia con algunos inmuebles con asignación Nivel de intervención – N1 y Nivel de intervención – N2.

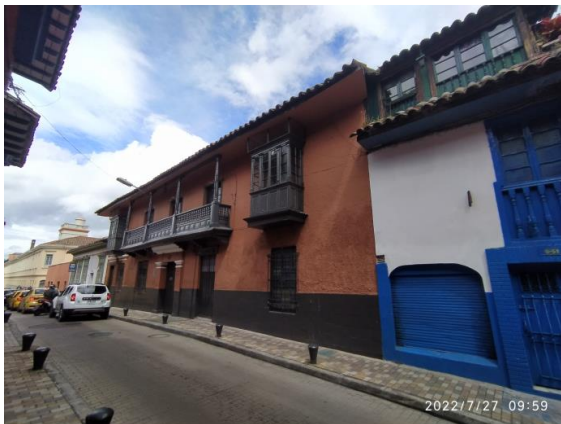
Fotografía 1 – Fachada principal inmueble No. 3: KR 4 9 37 sobre la carrera 4.
(Fecha de toma de la imagen 27 de julio de 2022).

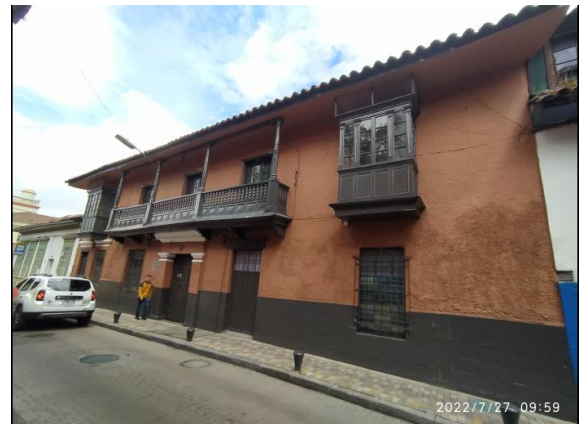
Fotografía 2 – Fachada principal inmueble No. 3: KR 4 9 37 sobre la carrera 4.
(Fecha de toma de la imagen 27 de julio de 2022).

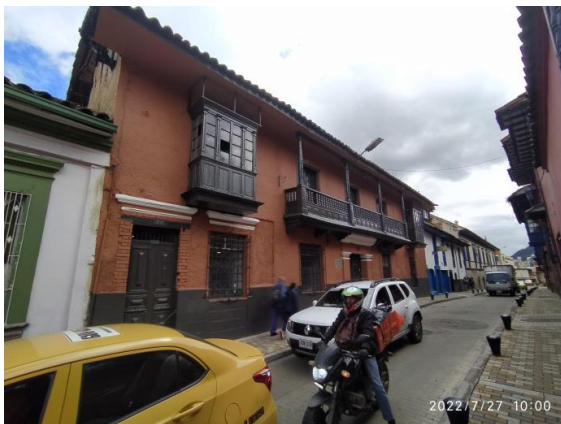
Fotografía 3 – Fachada principal inmueble No. 3: KR 4 9 37 sobre la carrera 4.
(Fecha de toma de la imagen 27 de julio de 2022).

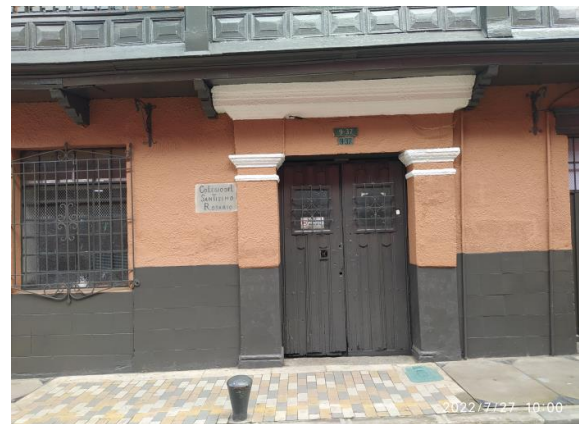
Fotografía 4 – Ingreso principal al conjunto de predios que conforman el **COLEGIO SANTÍSIMO ROSARIO** en el inmueble No. 3: KR 4 9 37
(Fecha de toma de la imagen 27 de julio de 2022).

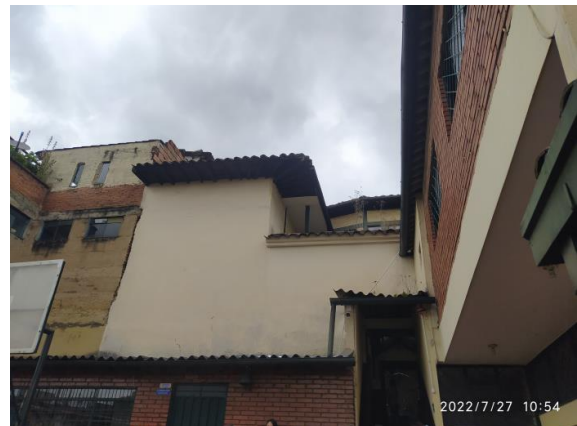
Fotografía 26 – Estado actual fachada interna del conjunto de predios que conforman el COLEGIO SANTÍSIMO ROSARIO. (Fecha de toma de la imagen 27 de julio de 2022).
