## COMUNICACIÓN POR AVISO No. 10 de 2023

Asunto: Acciones de control urbanístico para el inmueble ubicado en la **CL 8 5 31/33/35/37 – CL 7 5 38** perteneciente al ámbito PEMP del Centro Histórico de Bogotá D.C.

ACTA DE VISITA DE INSPECCION VISUAL CONTROL URBANO

**INFORME DE CONTROL URBANO**

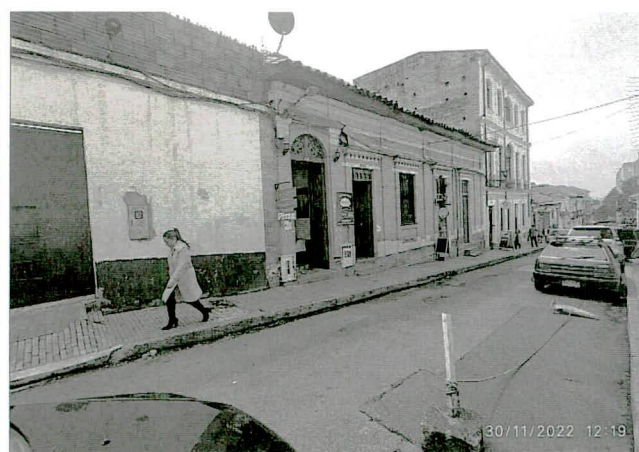
Fotografía 1 – Fachada principal inmueble de la CL 8 5 33 sobre la calle octava.  
(Fecha de toma de la imagen 30 de noviembre 2022).

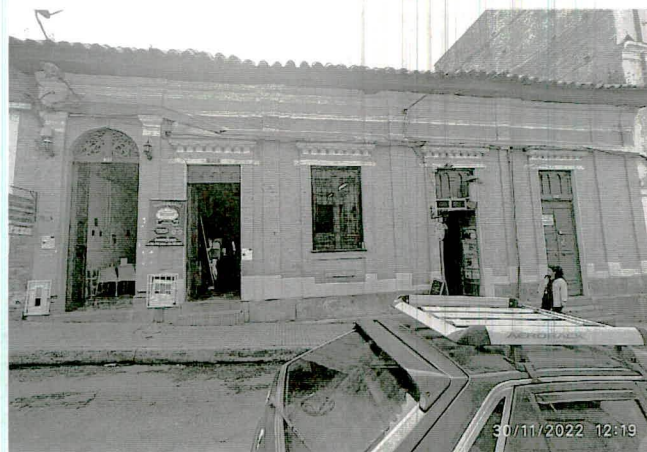
Fotografía 2 – Fachada principal inmueble de la CL 8 5 33 sobre la calle octava.  
(Fecha de toma de la imagen 30 de noviembre 2022).

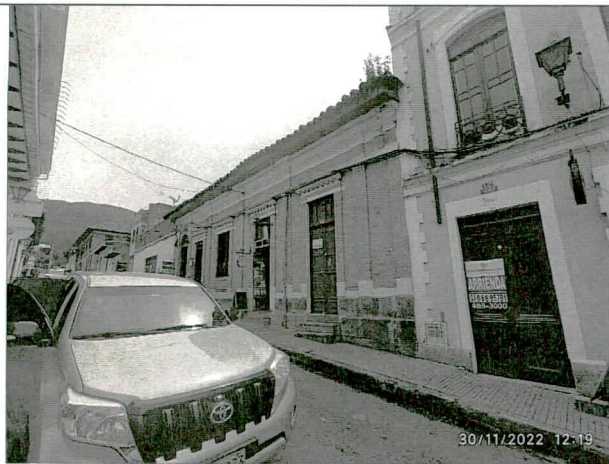
Fotografía 3 – Fachada principal inmueble de la CL 8 5 33 sobre la calle octava.  
(Fecha de toma de la imagen 30 de noviembre 2022).

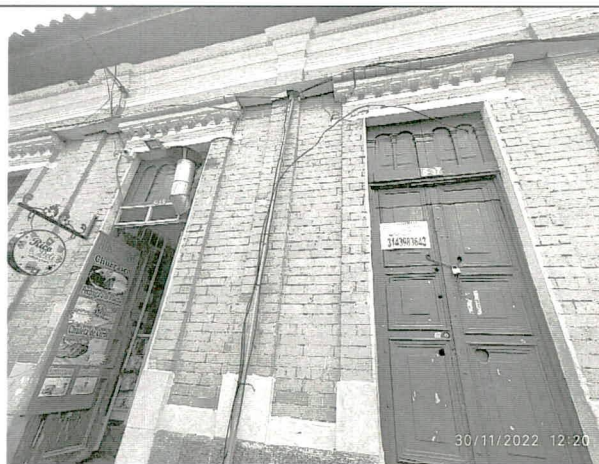
Fotografía 4 – Accesos con nomenclatura 5-35 y 5-37 sobre la fachada principal inmueble de la CL 8 5 33 sobre la calle octava.  
(Fecha de toma de la imagen 30 de noviembre 2022).

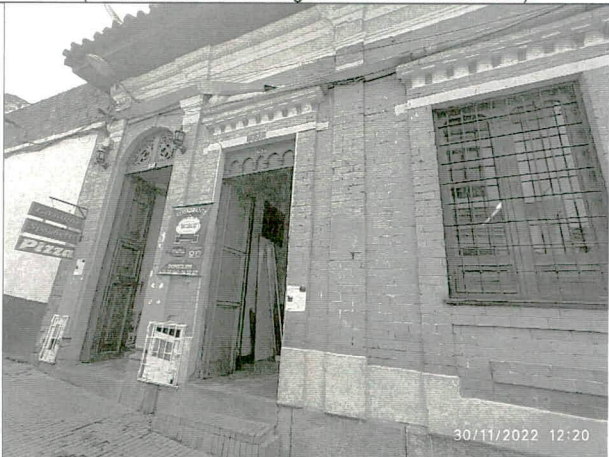
Fotografía 5 – Accesos con nomenclatura 5-31 y 5-32 sobre la fachada principal inmueble de la CL 8 5 33 sobre la calle octava.  
(Fecha de toma de la imagen 30 de noviembre 2022).

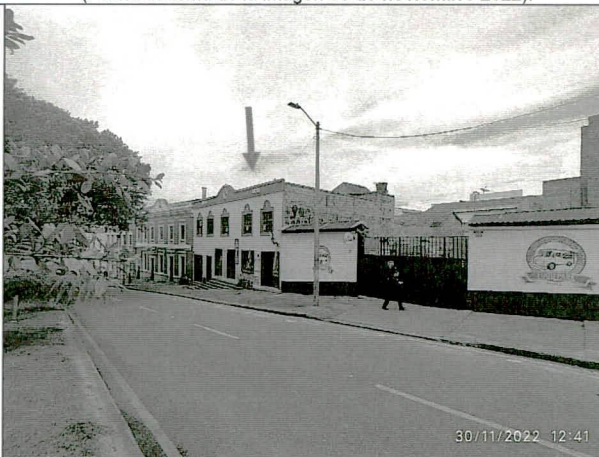
Fotografía 6 – Fachada principal inmueble de la CL 8 5 33 sobre la calle séptima.  
(Fecha de toma de la imagen 30 de noviembre 2022).

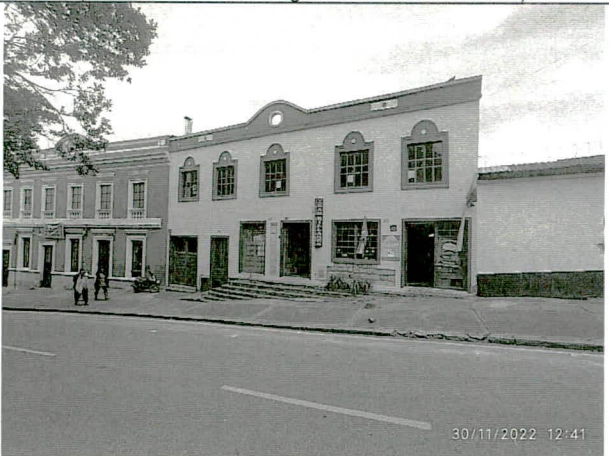
Fotografía 7 – Fachada principal inmueble de la CL 8 5 33 sobre la calle séptima.  
(Fecha de toma de la imagen 30 de noviembre 2022).

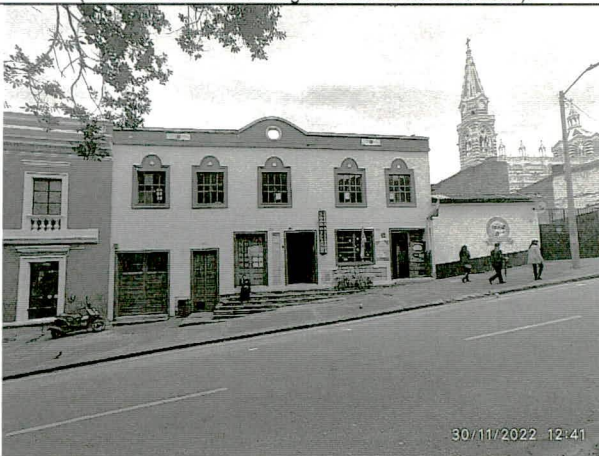
Fotografía 8 – Fachada principal inmueble de la CL 8 5 33 sobre la calle séptima.  
(Fecha de toma de la imagen 30 de noviembre 2022).
