Dirección actual:	Carrera 10 No. 11 - 23		Dirección anterior: N/A		
Localidad:	03 – Santa Fe	UPZ:	93 – Las Nieves	Barrio:	Santa Ines
CHIP:	AAA0030RXHK	Acto admin. UPZ:	Decreto 492 de 2007	Código catastral:	0031072601
<b>NORMATIVA UPZ:</b>					
<b>USO</b>			<b>EDIFICABILIDAD</b>		
Sector normativo de uso:	2	Subsector normativo de uso:	II	Sector normativo de edificabilidad:	Subsector normativo de edificabilidad: A
Área de Actividad:	AREA DE ACTIVIDAD CENTRAL		Clasificación / Zona:	ZONA TRADICIONAL	CENTRO
Tratamiento:	RENOVACIÓN URBANA

INFORME DE CONTROL URBANO

NORMATIVA, ANTECEDENTES Y RESULTADO DE LA VISITA DE INSPECCIÓN VISUAL AL  
OBJETO DE LA SOLICITUD DE CONTROL URBANO

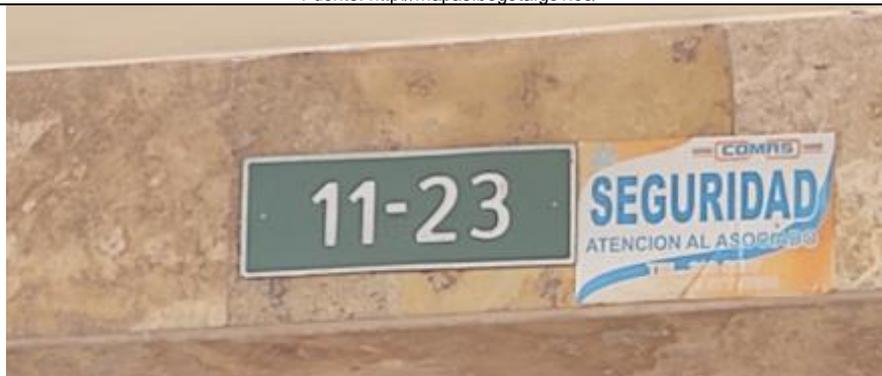
Fotografía 1 – Nomenclatura del inmueble.

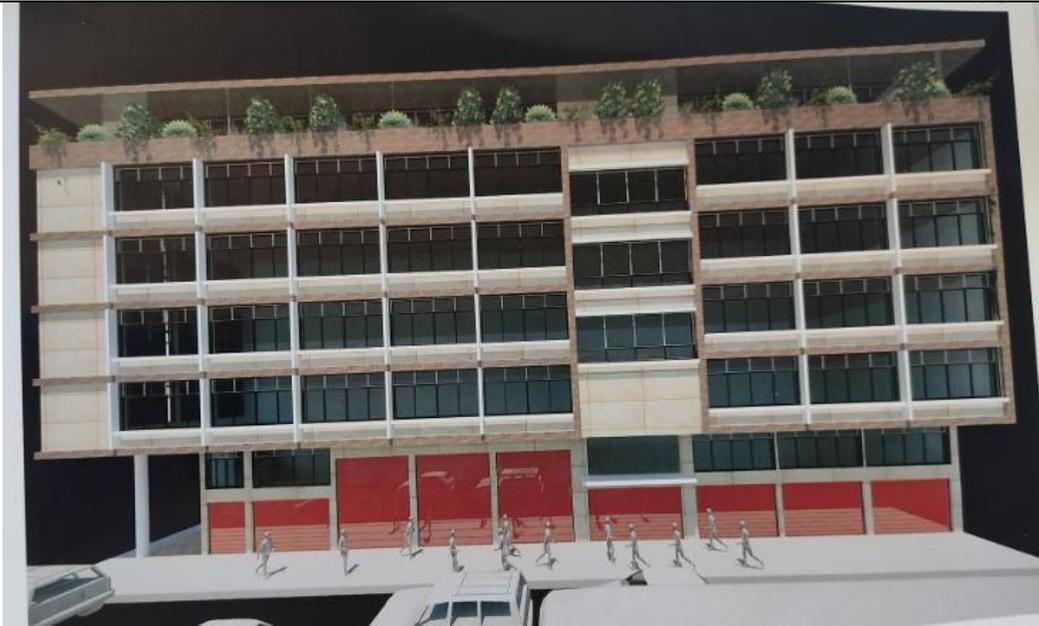
Fotografía 3 – Se observa dibujo de fachada del proyecto.  
(Fecha de toma de la imagen 28 de octubre de 2020).

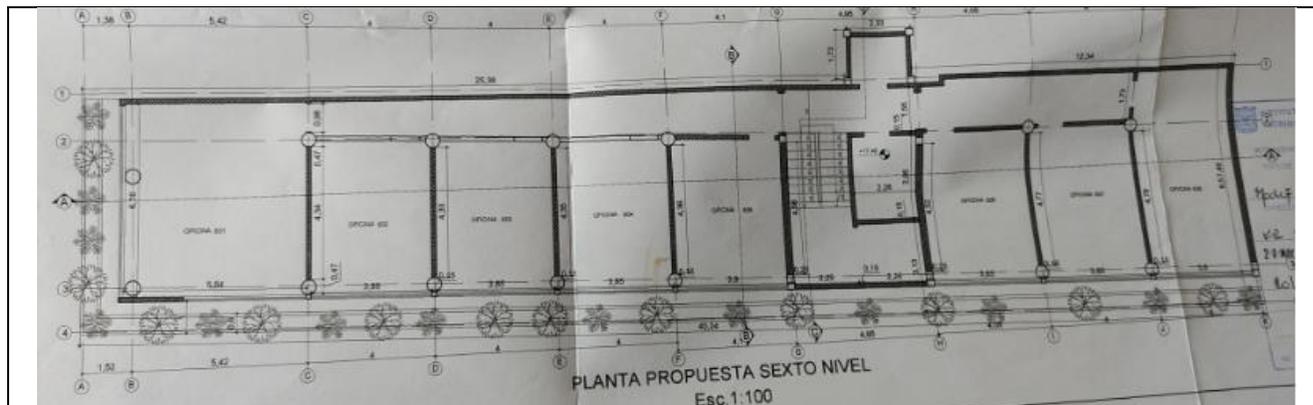
Fotografía 4 – Se observan planta propuesta sexto piso aprobada en Curaduría Urbana. (Fecha de toma de la imagen 28 de octubre de 2020).

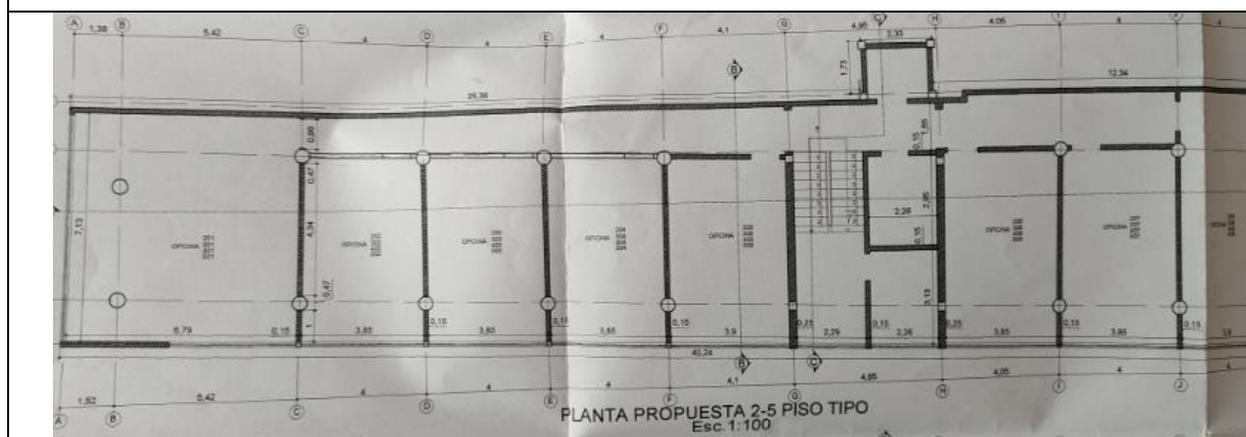
Fotografía 5 – Se observa planta tipo propuesta para segundo a quinto piso aprobada en Curaduría. (Fecha de toma de la imagen 28 de octubre de 2020).

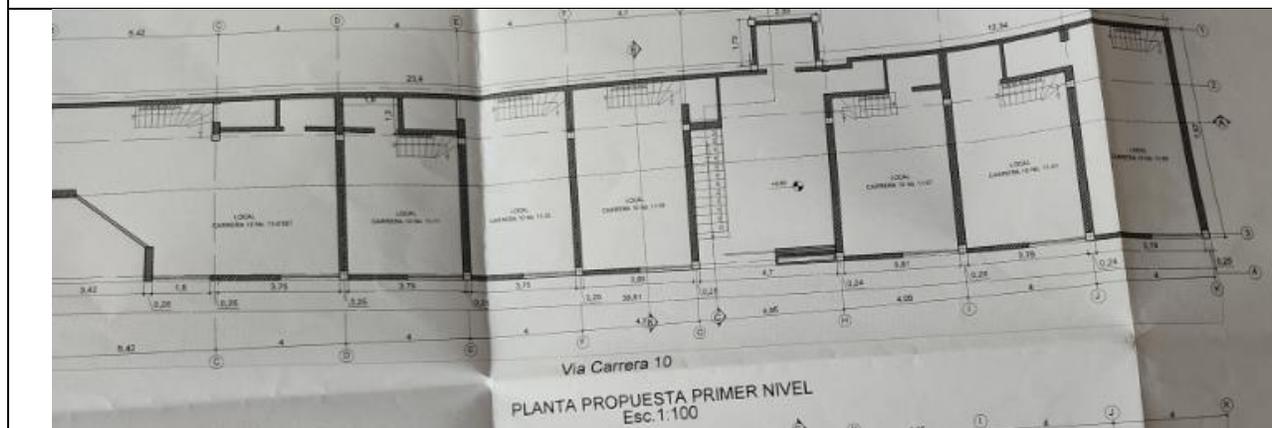
Fotografía 6 – Se observa planta propuesta para primer piso aprobada en Curaduría. (Fecha de toma de la imagen 28 de octubre de 2020).
