INFORME DE CONTROL URBANO

NORMATIVA, ANTECEDENTES Y RESULTADO DE LA VISITA DE INSPECCIÓN VISUAL AL OBJETO DE LA SOLICITUD DE CONTROL URBANO

ELABORADO POR:	VIVIANA GUTIÉRREZ	FECHA DE LA VISITA:	26 de febrero de 2020
-----------------------	-------------------	----------------------------	-----------------------

Dirección actual:	Carrera 1 No. 12D – 72/74/76		Dirección anterior: Carrera 1 No. 15-72/74/76		
Localidad:	17- La Candelaria	UPZ:	94- La Candelaria	Barrio:	Las Aguas
CHIP:	AAA0030JKSK	Acto admin. UPZ:	Decreto 492 de 2007	Código catastral:	0031033522

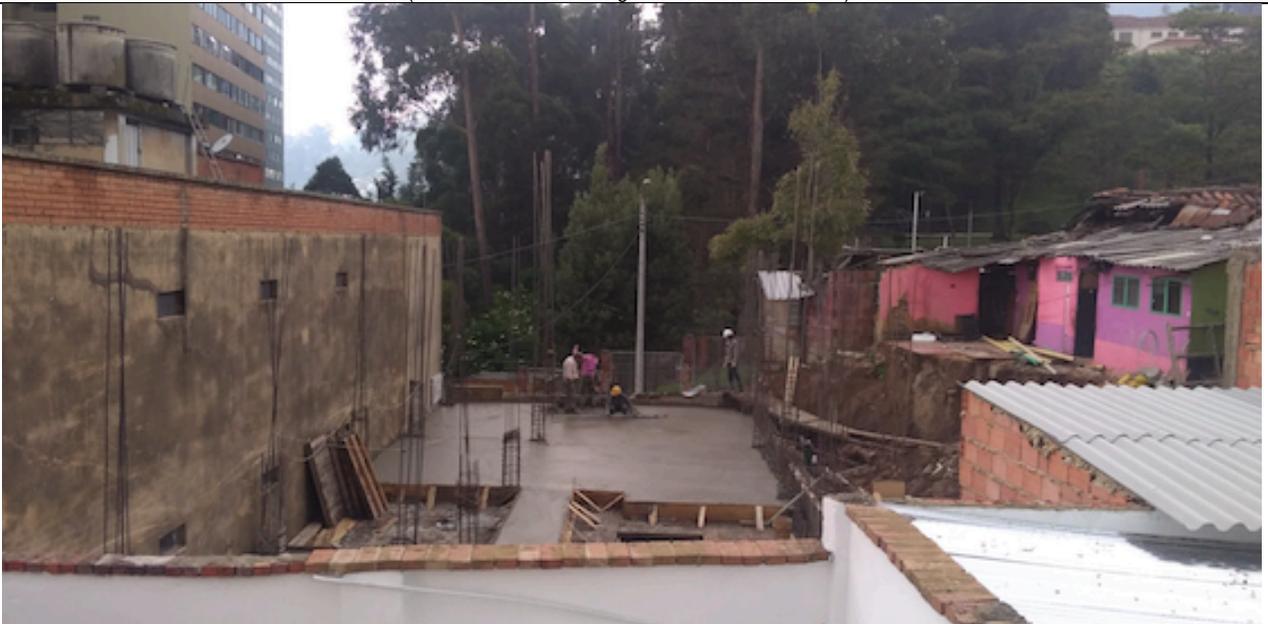
Fotografía 23 – Vista desde la terraza del predio de la Carrera 1 No. 12 D-72/74/76, se observa predio en obra, ubicado en la Calle 12F No. 0-19. De acuerdo a información entregada por la Sra. Juana Torres (Fecha de toma de la imagen 26 de febrero de 2020).
