INFORME DE CONTROL URBANO

NORMATIVA, ANTECEDENTES Y RESULTADO DE LA VISITA DE INSPECCIÓN VISUAL AL OBJETO DE LA SOLICITUD DE CONTROL URBANO

<b>ELABORADO POR:</b>	VIVIANA GUTIÉRREZ		<b>FECHA DE LA VISITA:</b>	06 de agosto de 2020	
<b>DATOS DE IDENTIFICACIÓN DEL INMUEBLE:</b>

Localización del predio de la <b>Carrera 16 No. 48-69</b> Fuente: <a href="http://sinupotp.sdp.gov.co/sinupot">http://sinupotp.sdp.gov.co/sinupot</a>					
<b>Dirección actual:</b>	<b>Carrera 16 No. 48-69</b>		<b>Dirección anterior: N/A</b>		
<b>Localidad:</b>	<b>13 - Teusaquillo</b>	<b>UPZ:</b>	<b>101 - Teusaquillo</b>	<b>Barrio:</b>	<b>Quesada</b>
<b>CHIP:</b>	<b>AAA0084FFHY</b>	<b>Acto admin. UPZ:</b>	<b>Decreto 492 de 2007</b>	<b>Código catastral:</b>	<b>0072042019</b>
<b>NORMATIVA UPZ:</b>					
<b>USO</b>			<b>EDIFICABILIDAD</b>		
Sector normativo de uso:	<b>2</b>	Subsector normativo de uso:	<b>I</b>	Sector normativo de edificabilidad:	<b>2</b>
				Subsector normativo de edificabilidad:	<b>A</b>
<b>Área de Actividad:</b>	<b>COMERCIO Y SERVICIOS</b>		<b>Clasificación / Zona:</b>	<b>SECTOR DE INTERÉS CULTURAL - DESARROLLO INDIVIDUAL</b>

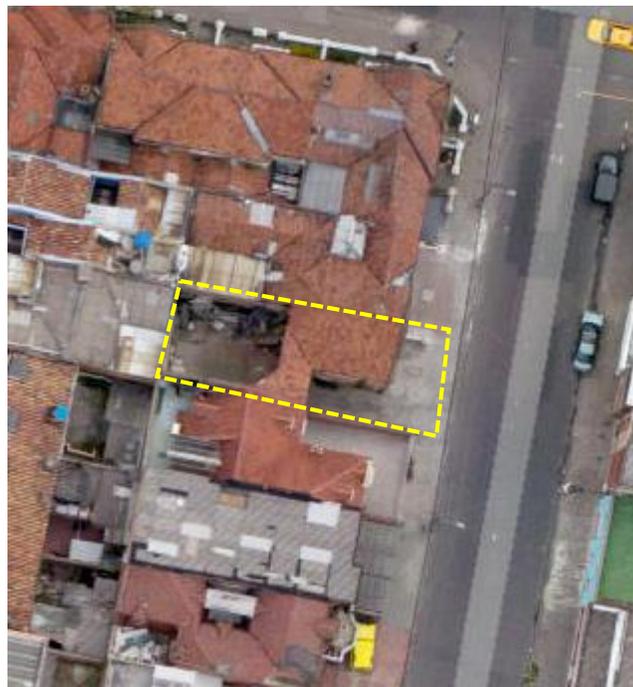
- Instalación de un cerramiento en estructura metálica sobre el aislamiento lateral y antejardín que no hacían parte del inmueble original
- Cubrimiento del aislamiento lateral con estructura liviana tipo pérgola metálica con recubrimiento en material plástico
- Renovación de carpinterías metálicas de vanos en fachada y pintura de alfajías de vanos en color blanco.
- Elevación de muro de división de lindero compartido con el predio colindante por el costado izquierdo (Carrera 16 No. 48-67)
- Mantenimiento y cambio de canaletas ubicadas sobre la fachada del inmueble
- Instalación de tanques de distribución de agua potable sobre cumbrera de la cubierta.

Imagen aérea del predio de la **Carrera 16 No. 48-69** (fecha de captura de la imagen: 2014)  
Fuente: <http://mapas.bogota.gov.co/>
