INSTITUTO DISTRITAL DE PATRIMONIO CULTURAL
PROTECCION DEL PATRIMONIO CULTURAL
ACTA DE VISITA DE INSPECCION VISUAL CONTROL URBANO

INFORME DE CONTROL URBANO

NORMATIVA, ANTECEDENTES Y RESULTADO DE LA VISITA DE INSPECCIÓN VISUAL AL OBJETO DE LA SOLICITUD DE CONTROL URBANO

Localización del predio de la Calle 119A No. 70C – 44/48

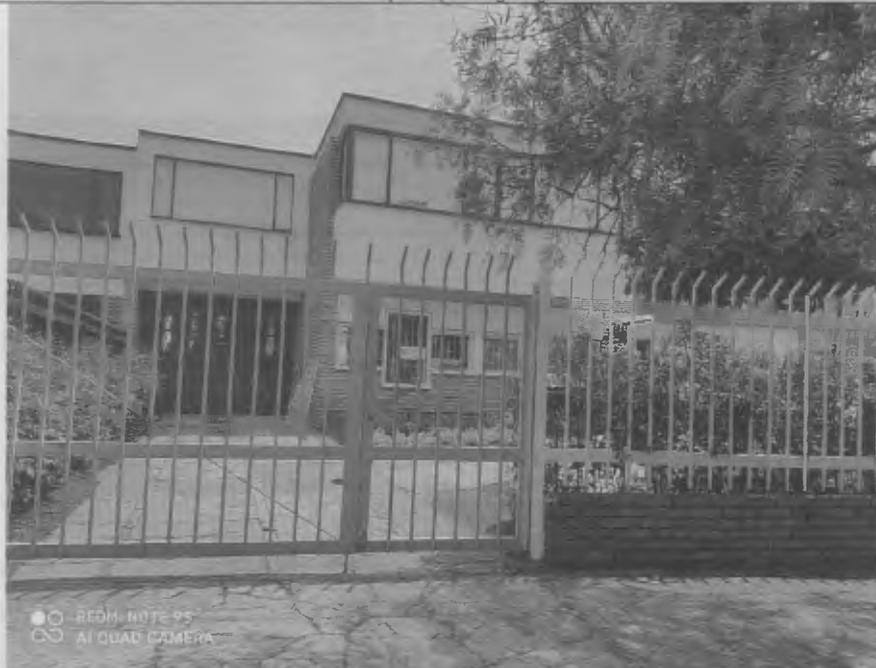
En la visita realizada el día 9 de septiembre de 2020, se encontró un inmueble de dos pisos de altura, se observa desde la fachada la ubicación de sellamiento de la obra impuesto por la Secretaría de Cultura Recreación y Deporte – SCR.D.

Fotografía 1 – Fachada del inmueble tomada desde el andén.
(Fecha de toma de la fotografía: 9 de septiembre de 2020)

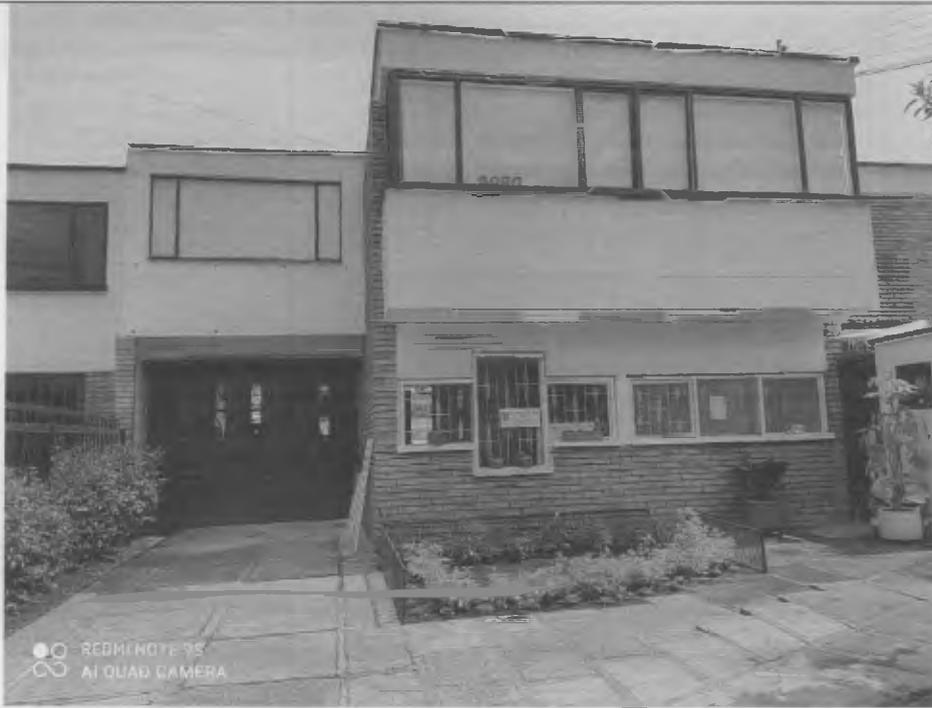
Fotografía 2 – Fachada del inmueble tomada desde el antejardín.
(Fecha de toma de la fotografía: 9 de septiembre de 2020)

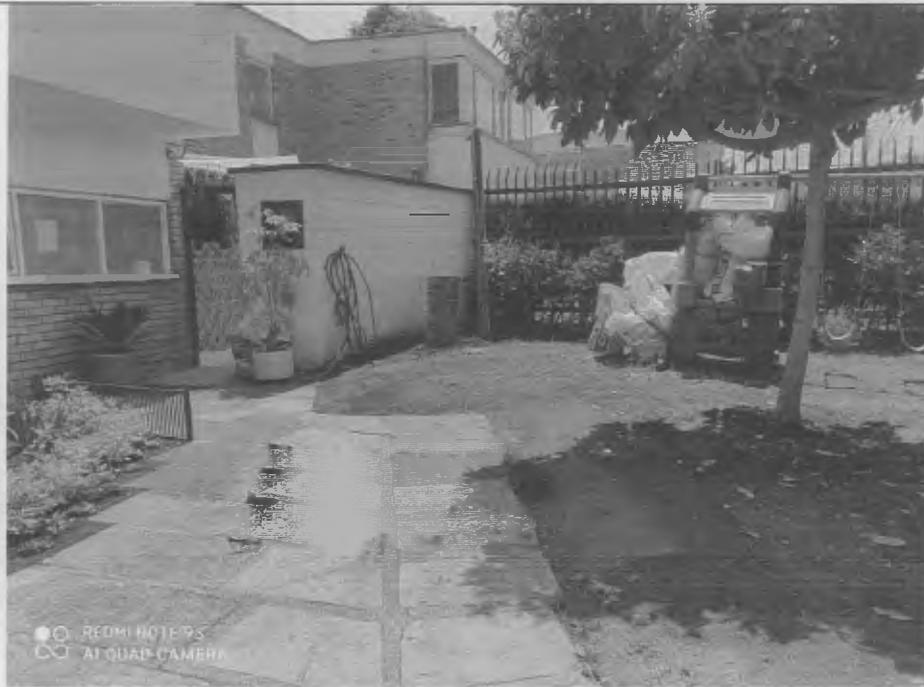
Fotografía 3 – Se observa el antejardín del inmuebles y acceso por la zona de ropas.
(Fecha de toma de la fotografía: 9 de septiembre de 2020)

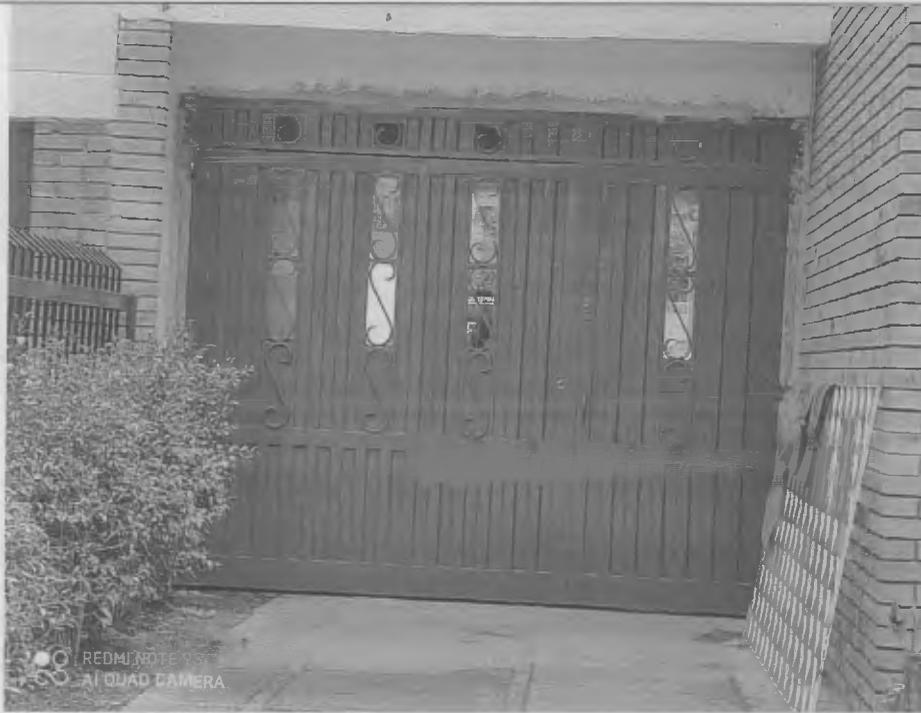
Fotografía 4 – Se observa portón del garaje.
(Fecha de toma de la fotografía: 9 de septiembre de 2020)

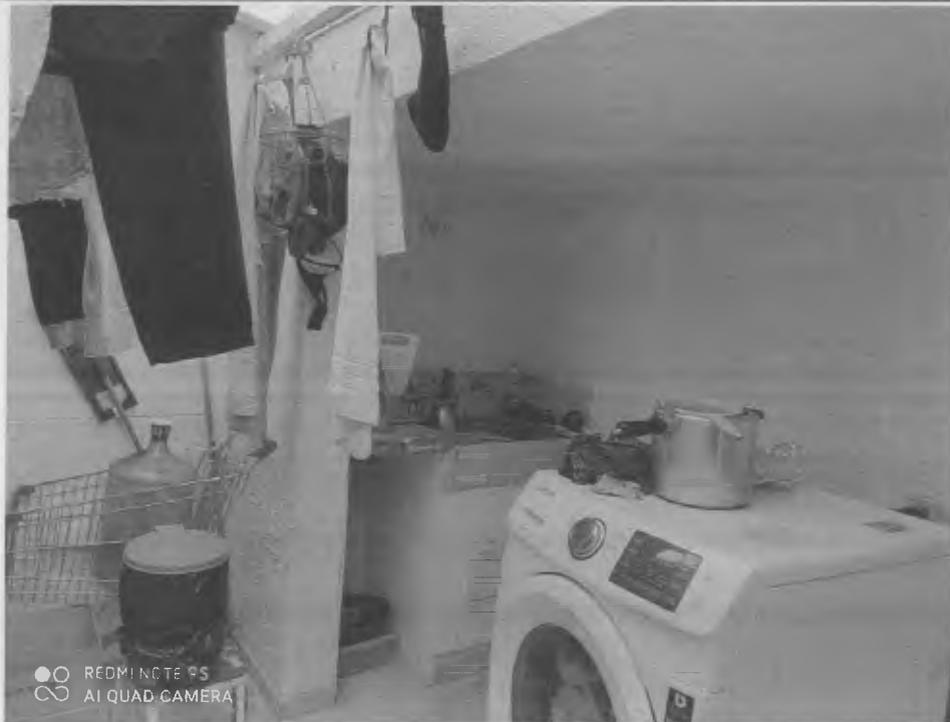
Fotografía 6 – Se observa zona de ropa por donde se accedió al interior del primer piso.
(Fecha de toma de la fotografía: 9 de septiembre de 2020)

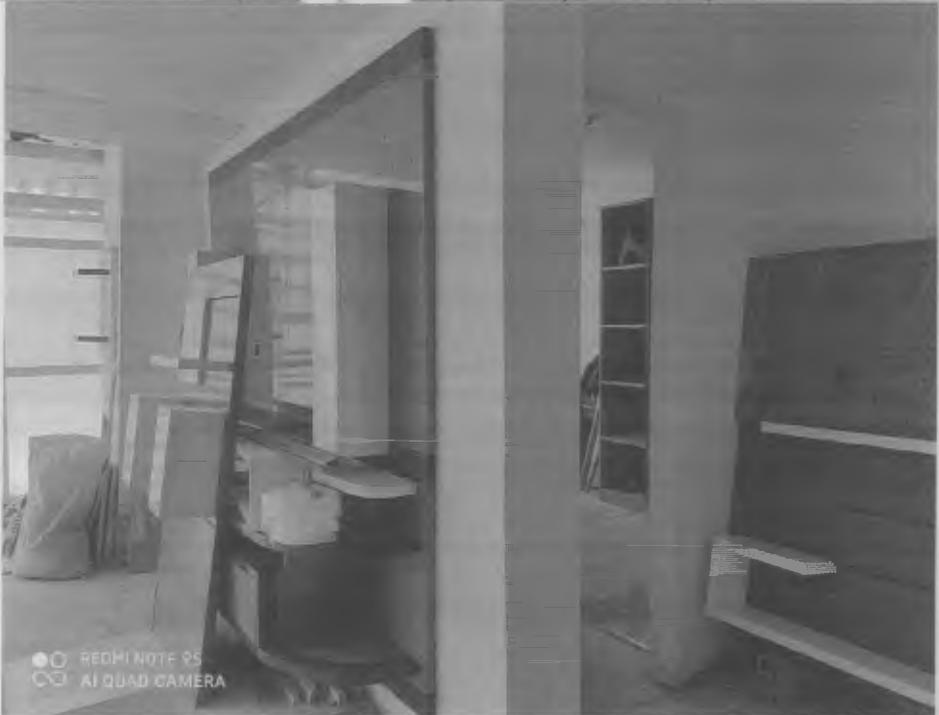
Fotografía 9 – Se observa acceso a zona de estudio en el primer piso y muebles de madera para instalar en paredes.
(Fecha de toma de la fotografía: 9 de septiembre de 2020)

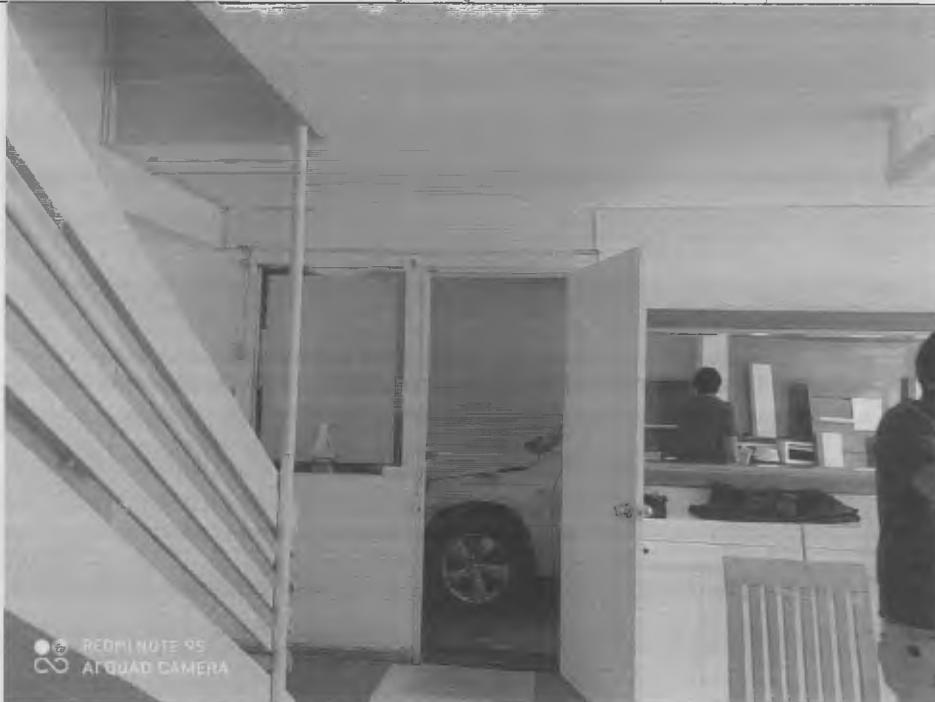
Fotografía 15 – Se observa acceso al parqueadero desde la sala comedor del primer piso y se observa al lado izquierdo la escalera.
(Fecha de toma de la fotografía: 9 de septiembre de 2020)

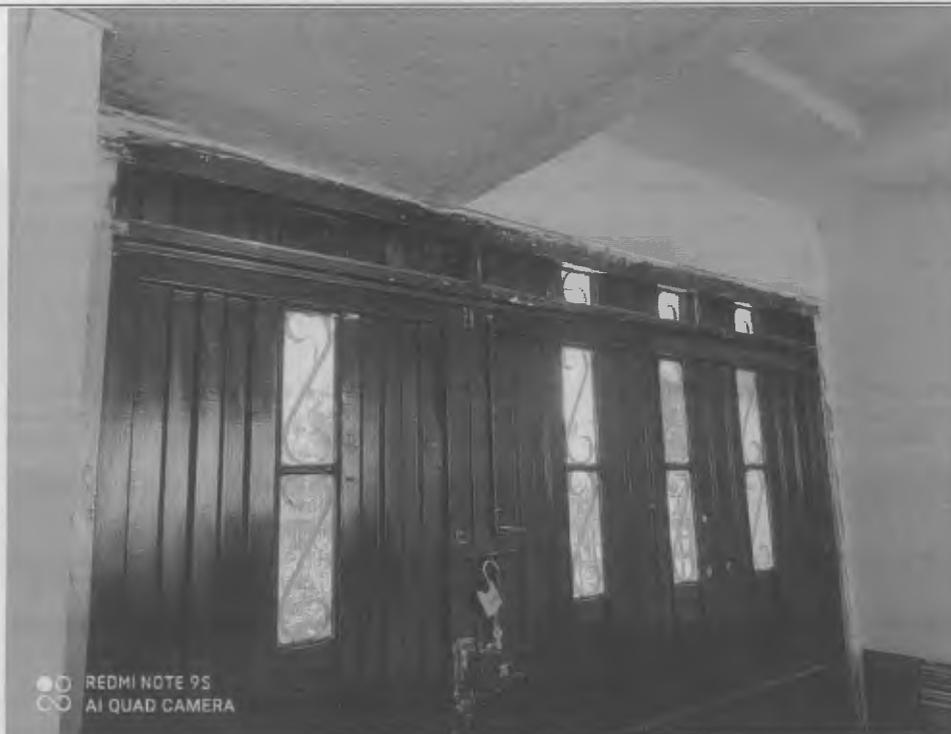
Fotografía 16 – Se observa puerta de garaje tomada desde el interior del mismo en el primer piso.
(Fecha de toma de la fotografía: 9 de septiembre de 2020)

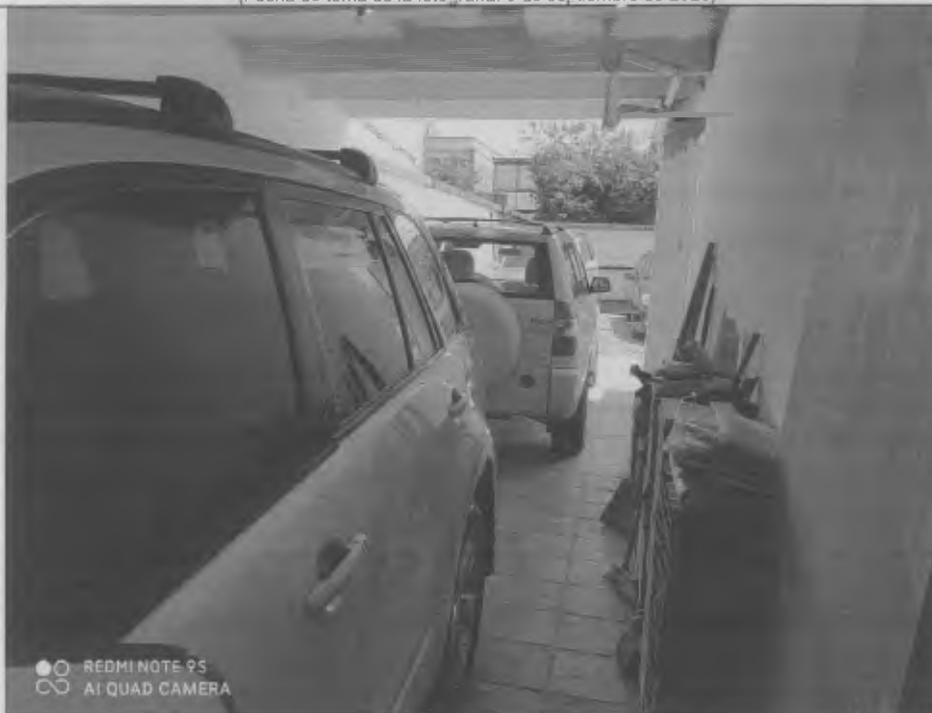
Fotografía 17 – Se observa zona del garaje en donde se encuentran ubicados dos vehículos.
(Fecha de toma de la fotografía: 9 de septiembre de 2020)

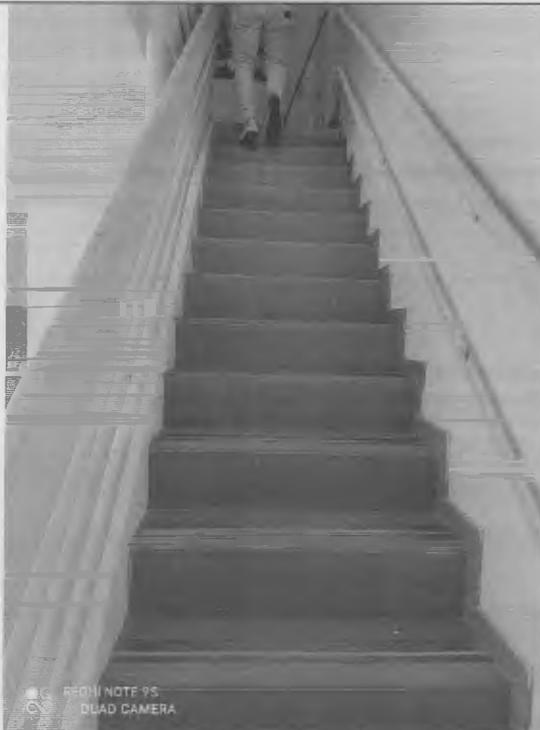
Fotografía 22 – Se observa escaleras del inmueble para acceder al segundo piso.
(Fecha de toma de la fotografía: 9 de septiembre de 2020)

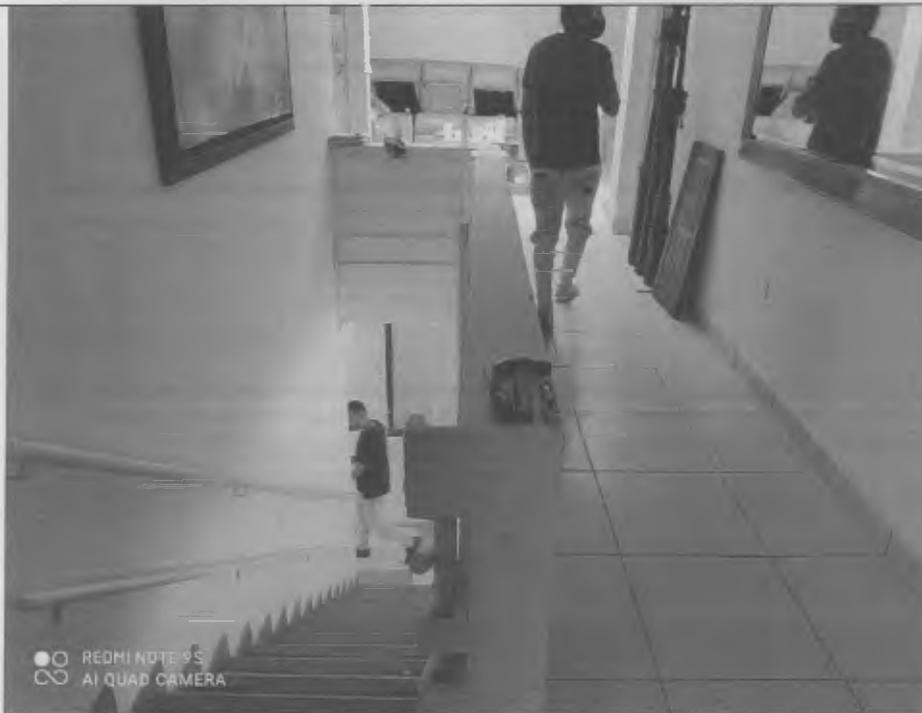
Fotografía 24 – Se observa zona de escaleras y corredor en el segundo piso.
(Fecha de toma de la fotografía: 9 de septiembre de 2020)

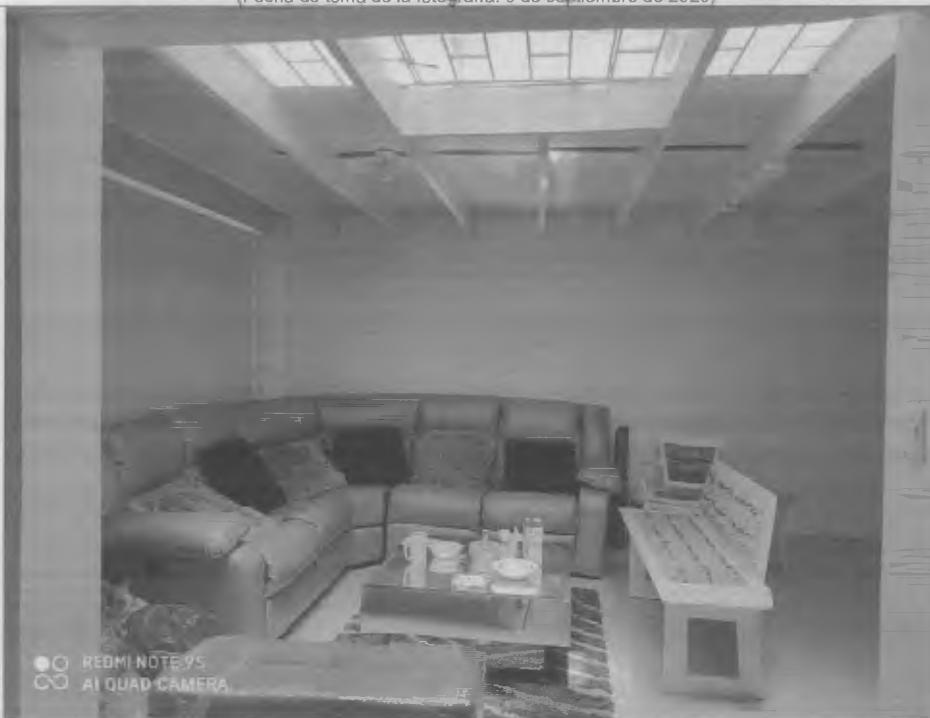
Fotografía 25 – Se observa zona de sala y habitación provisional en el segundo piso.
(Fecha de toma de la fotografía: 9 de septiembre de 2020)

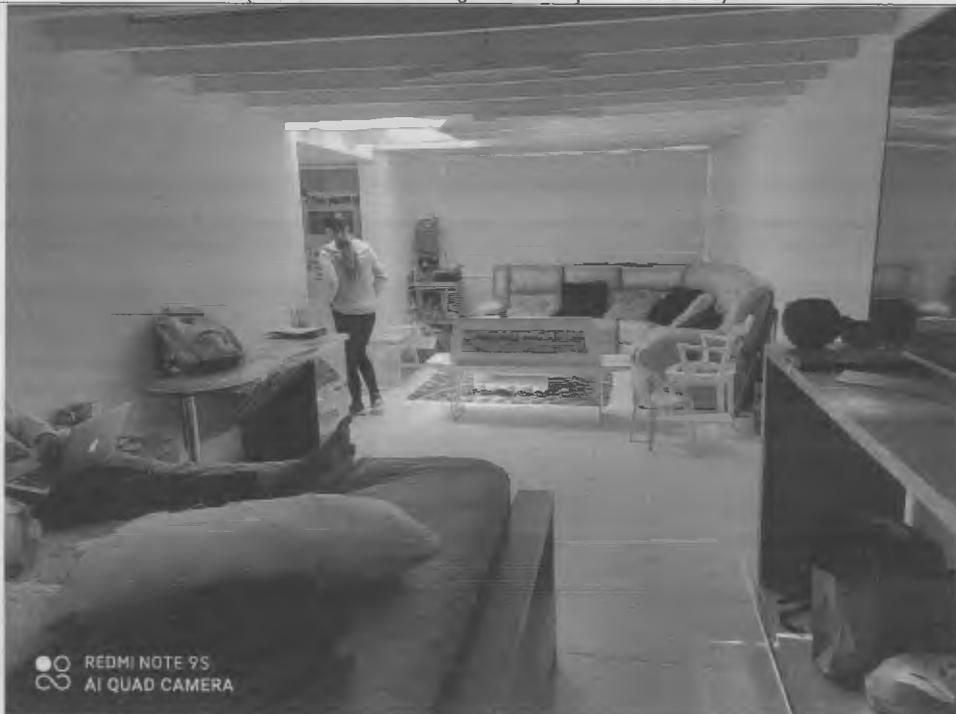
Fotografía 27 – Se observa habitación provisional y la sala al fondo en el segundo piso.
(Fecha de toma de la fotografía: 9 de septiembre de 2020)

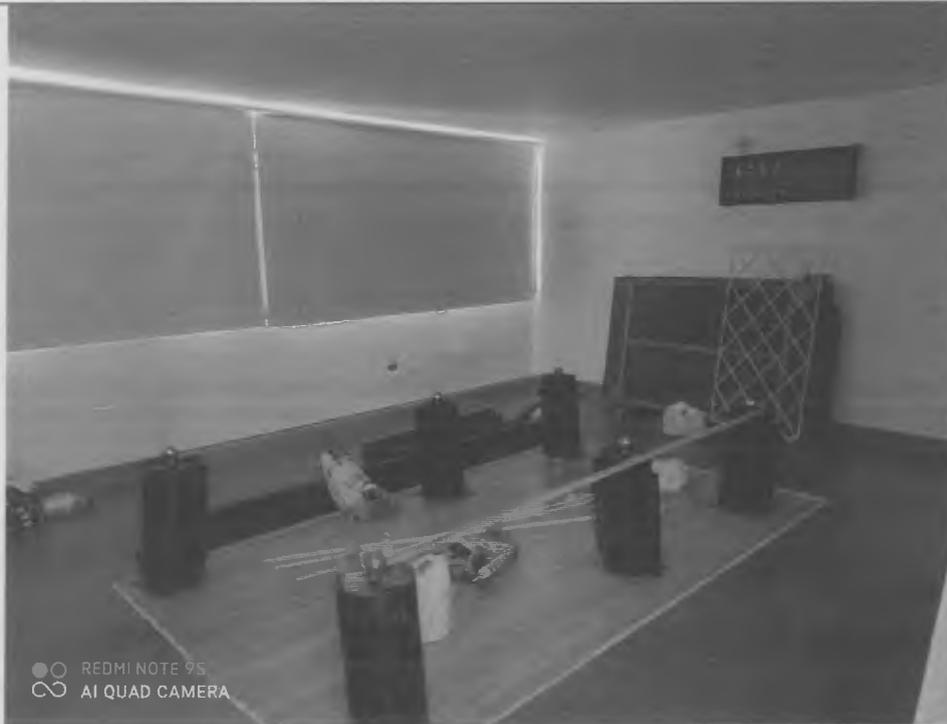
Fotografía 28 – Se observa zona de habitación ubicada en el segundo piso, en donde al parecer se va a instalar una mesa de billar.
(Fecha de toma de la fotografía: 9 de septiembre de 2020)

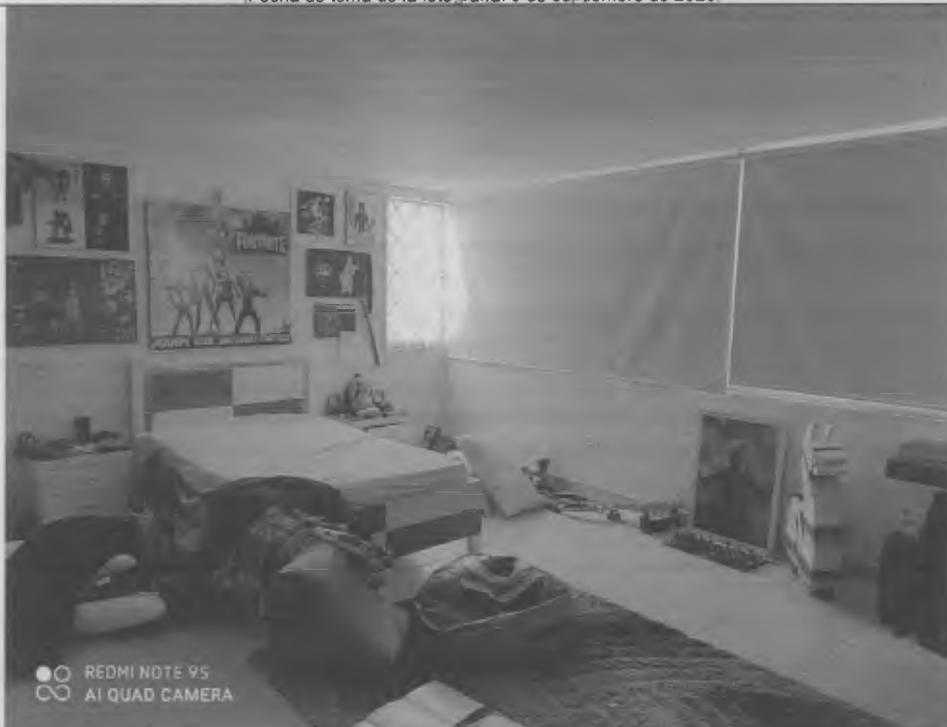
Fotografía 29 – Se observa habitación perteneciente al hijo que da hacia la fachada en el segundo piso.
(Fecha de toma de la fotografía: 9 de septiembre de 2020)

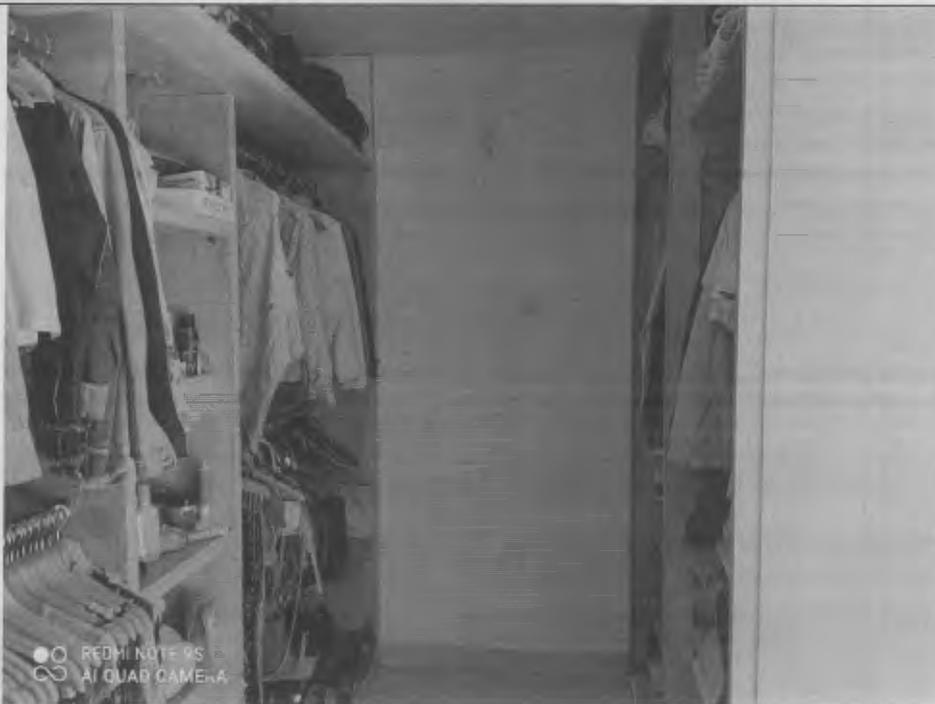
Fotografía 30 – Se observa zona de vestier acceso a la habitación principal ubicada en el segundo piso.
(Fecha de toma de la fotografía: 9 de septiembre de 2020)

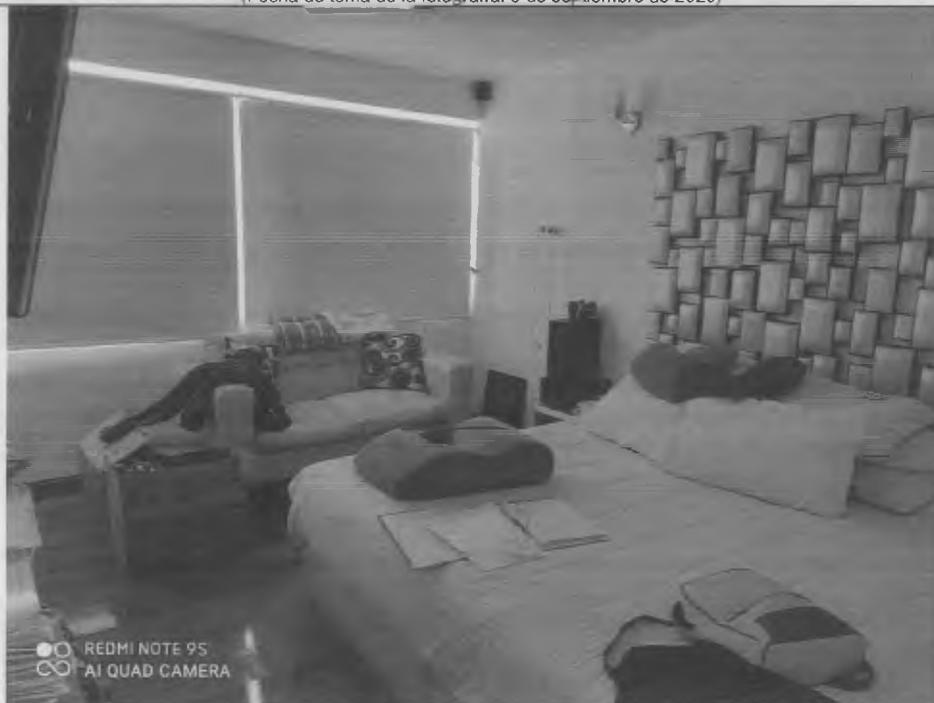
Fotografía 31 – Se observa habitación principal del inmueble ubicada en el segundo piso.
(Fecha de toma de la fotografía: 9 de septiembre de 2020)

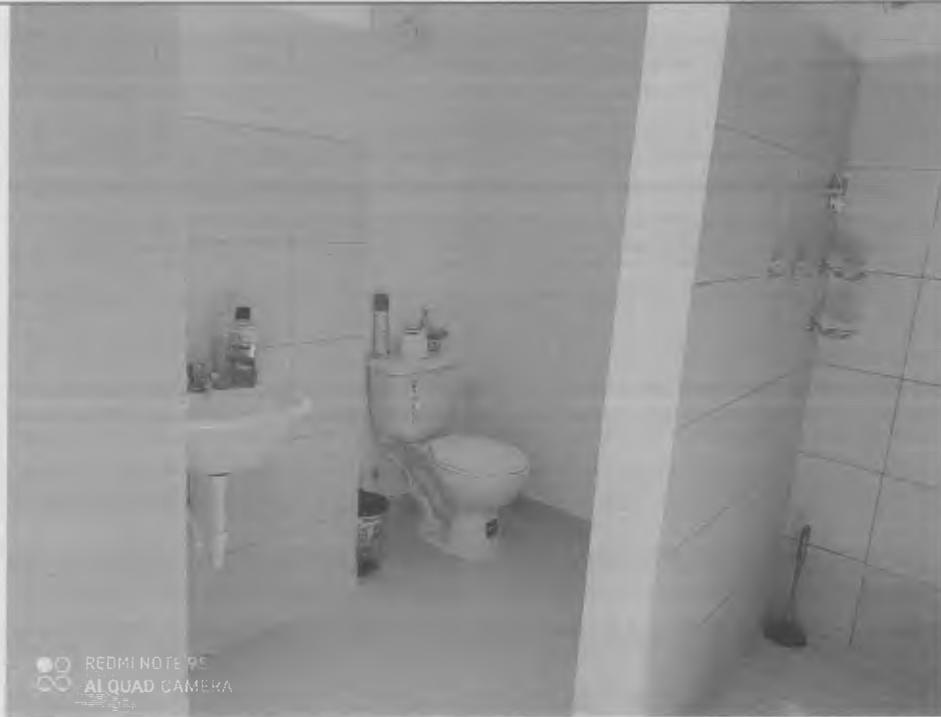
Fotografía 32 – Se observa el baño que pertenece a la habitación principal ubicado en el segundo piso.
(Fecha de toma de la fotografía: 9 de septiembre de 2020)
